**ЭКСПЕРТНОЕ ЗАКЛЮЧЕНИЕ**

Обследование кровли жилого многоквартирного дома.

Адрес: 143405, Московская область, г.о. Красногорск, г. Красногорск, б-р  
Ильинский, дом 8

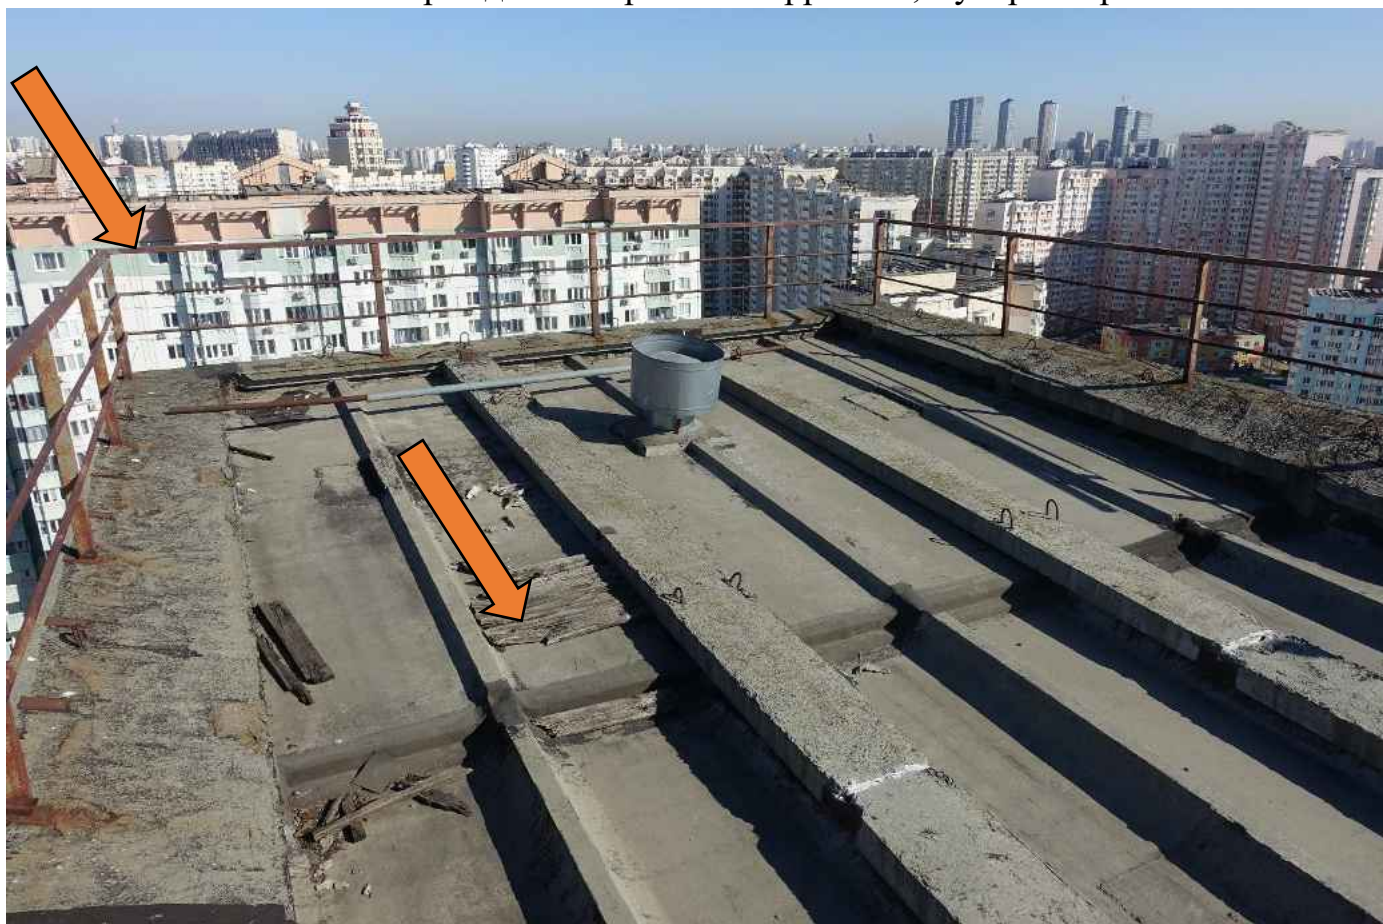
Фото 4. Металлическое ограждение поражено коррозией, мусор на кровле.

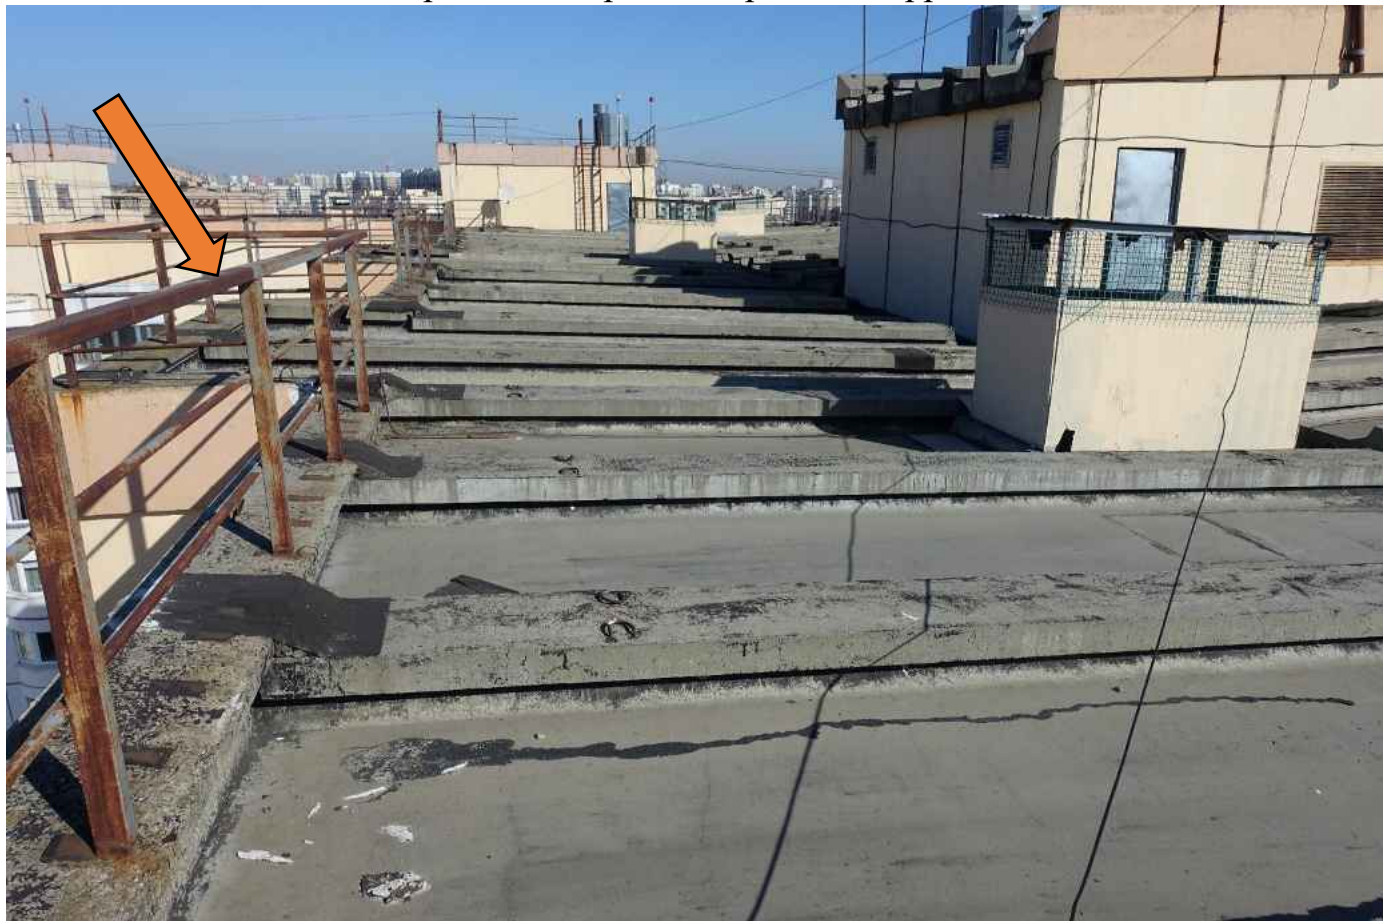
Фото 5. Металлическое ограждение кровли поражено коррозией.

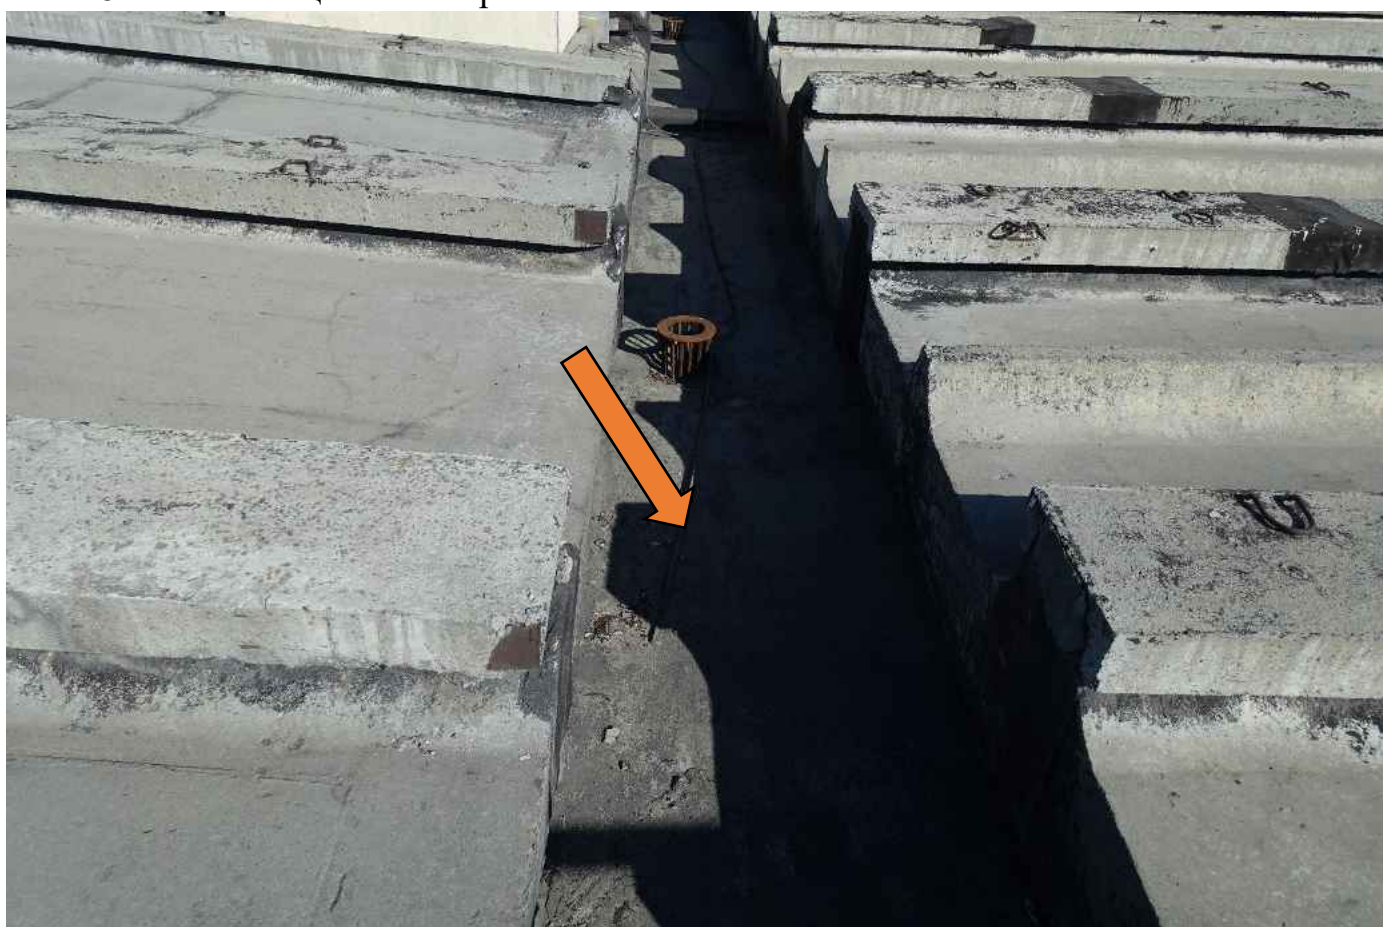
Фото 8. Молниезащита не закреплена.

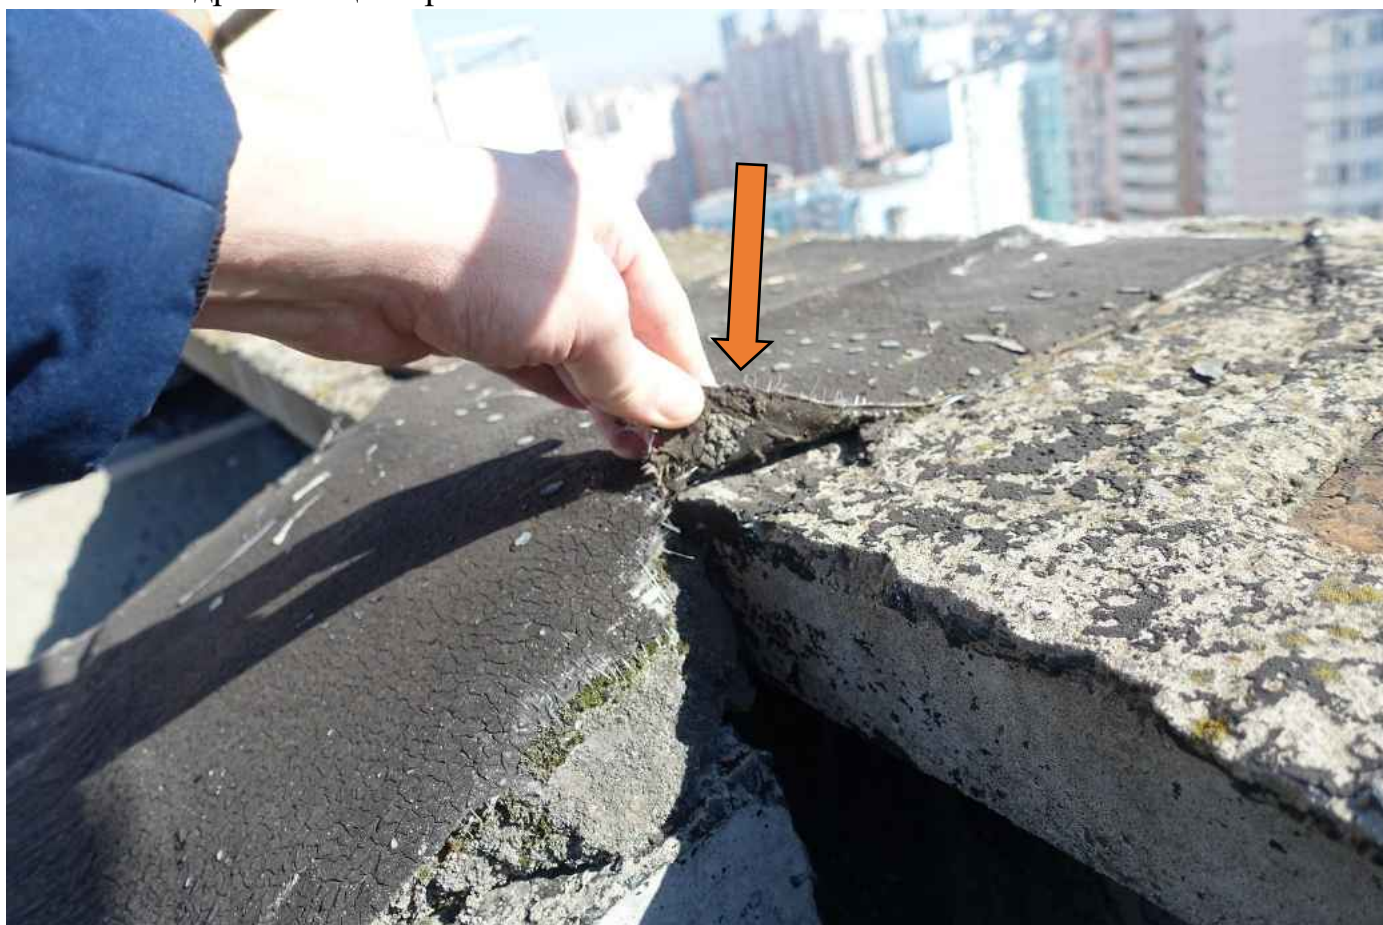
16. Рулонная гидроизоляция наклеена не качественно, воздушные мешки, губчатое строение, не проклеенные стыки.

Фото 10. Гидроизоляция проклеена не качественно.

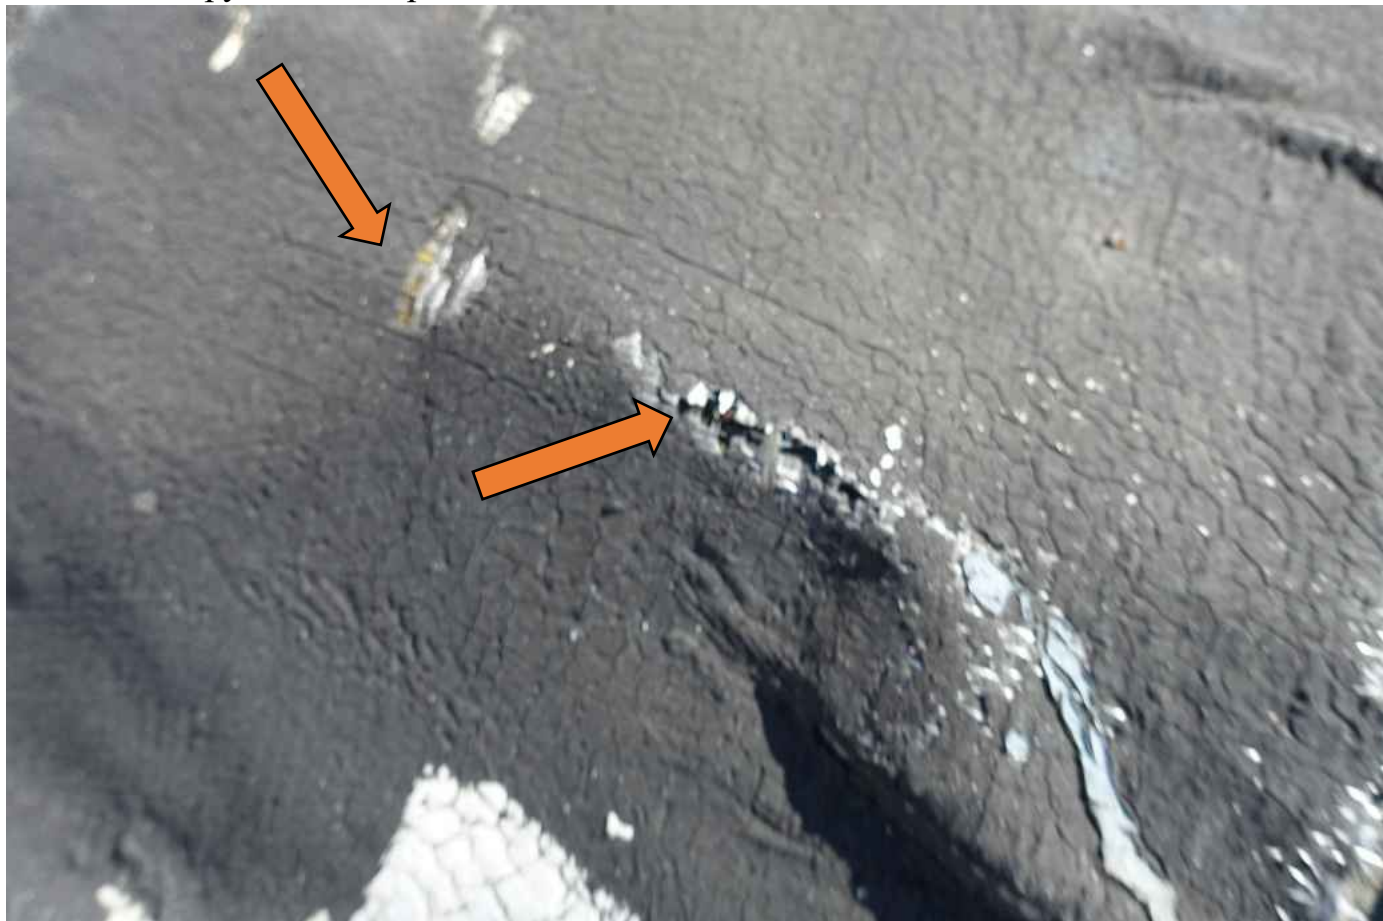
Фото 11. Разрушение гидроизоляции.

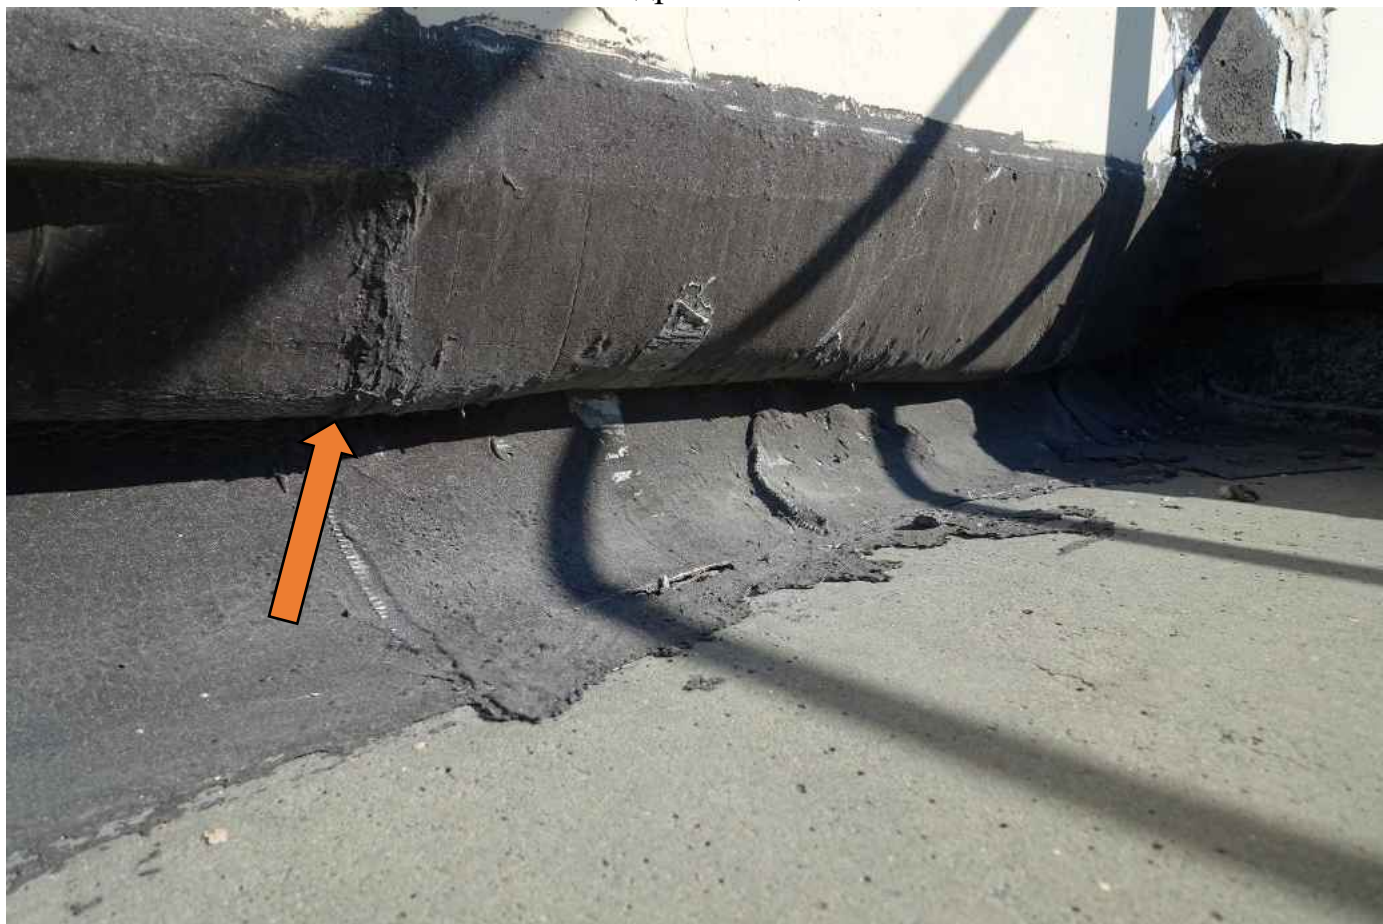
Фото 12. Не качественно наклеенная гидроизоляция.

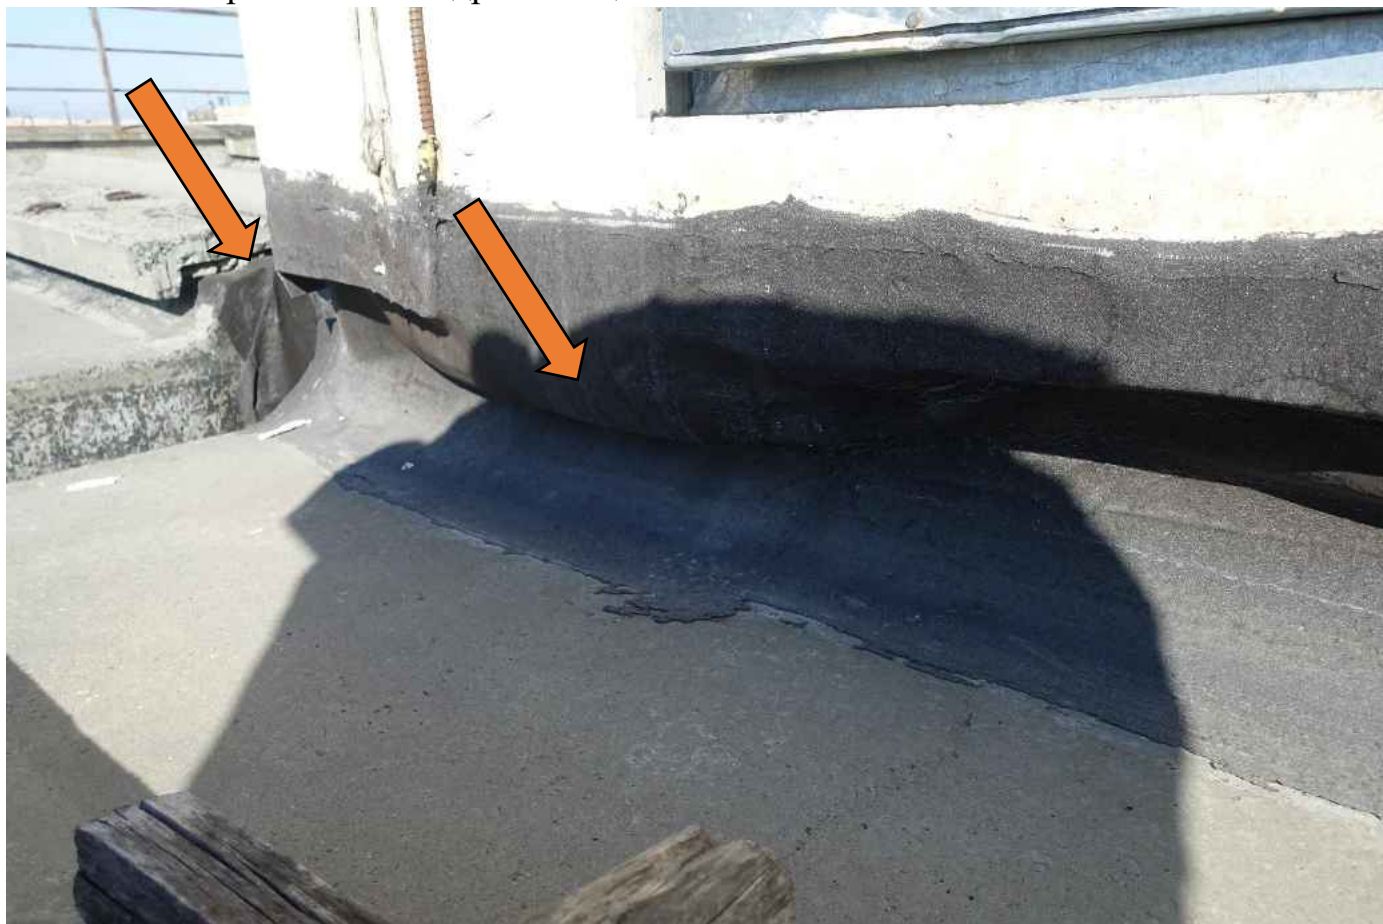
Фото 14. Не проклеенная гидроизоляция.

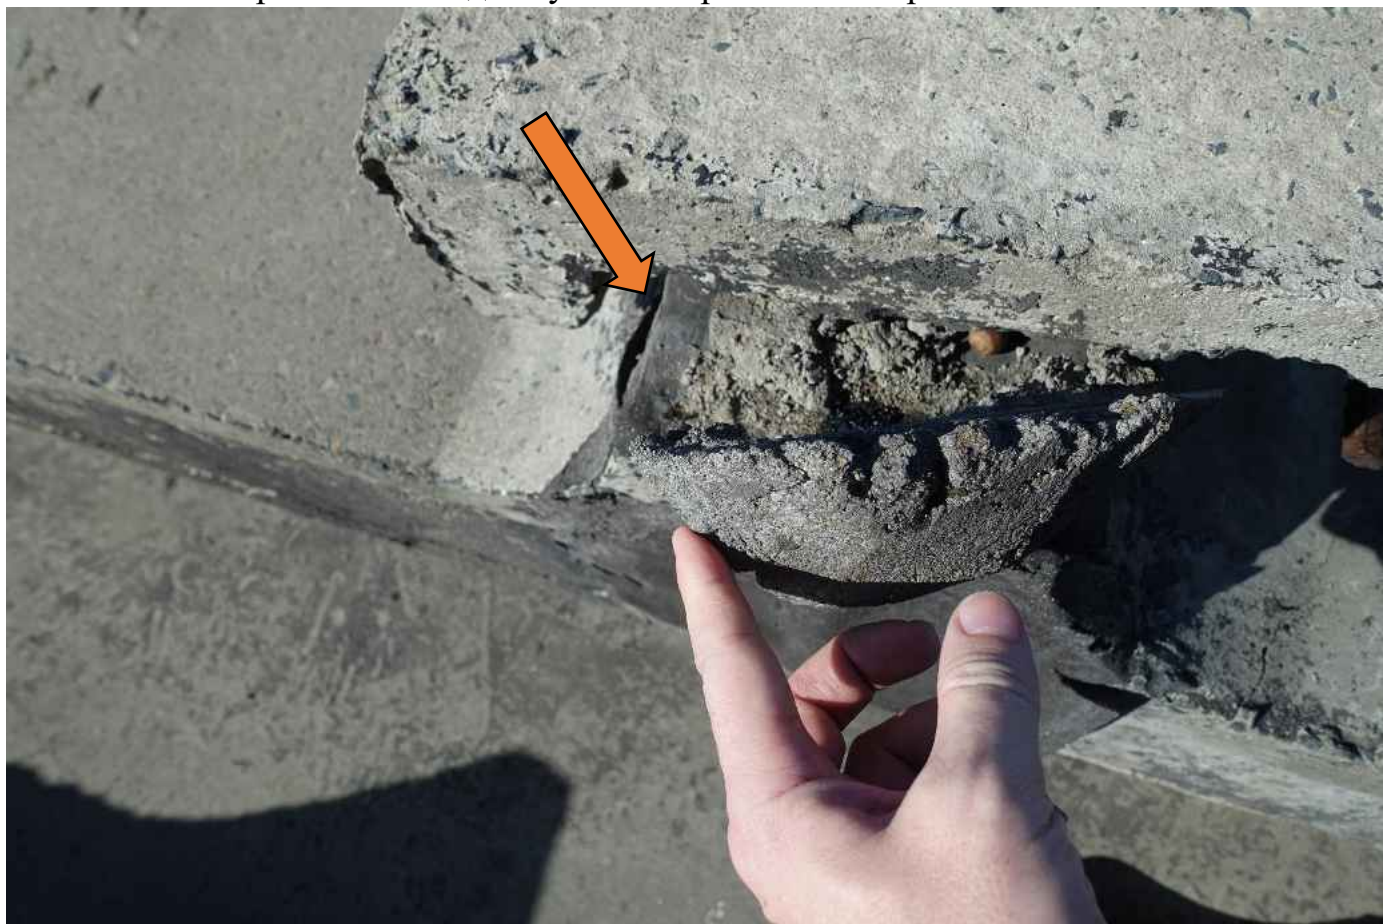
15. Не закрытые примыкания (стыки, швы), места попадания осадков.

Фото 16. Не закрытый от осадков участок примыкания кровли.

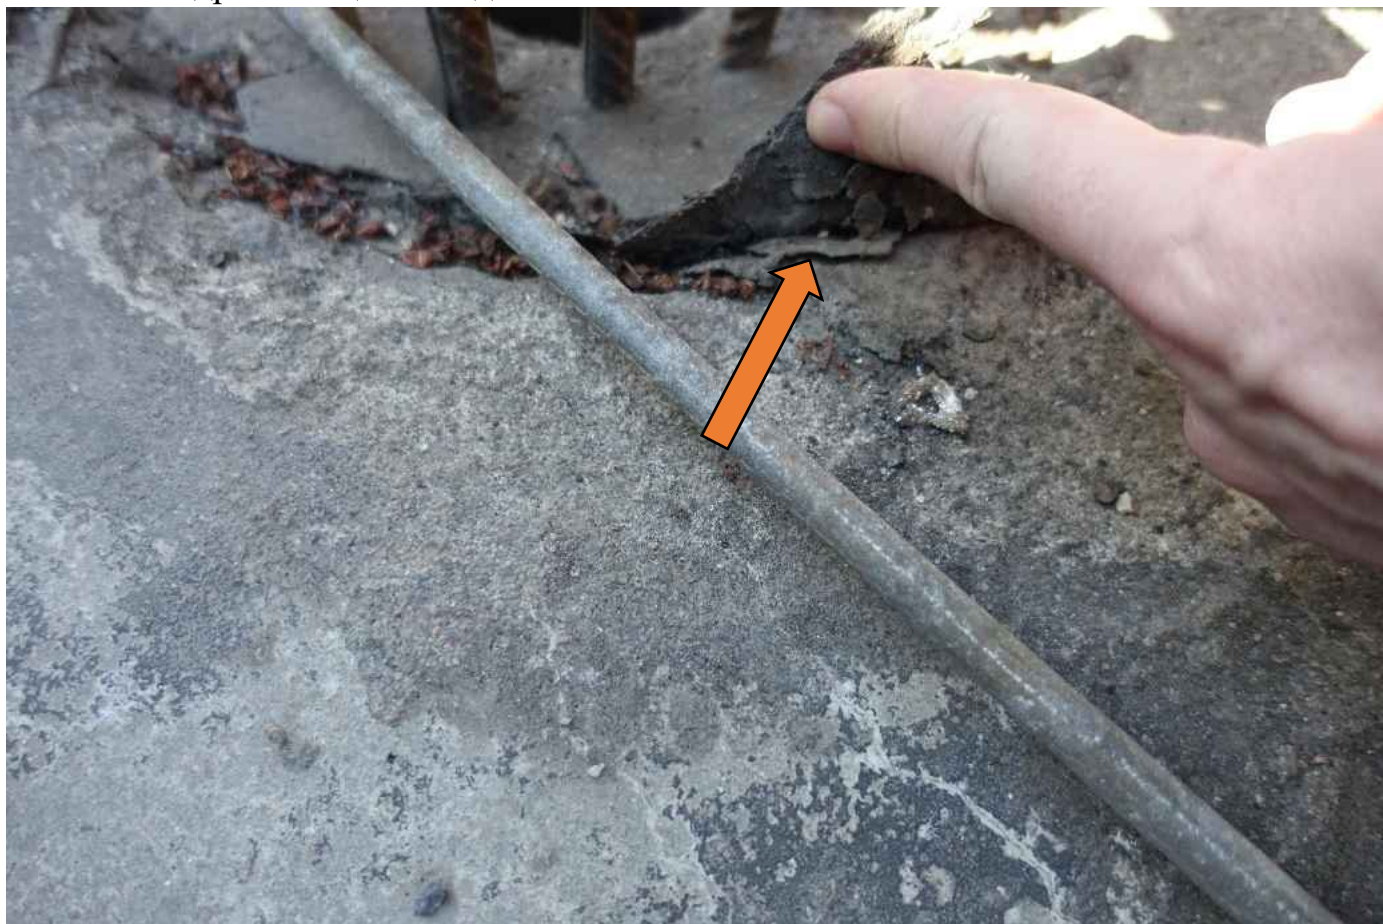
Фото 18. Гидроизоляция отходит от основания.

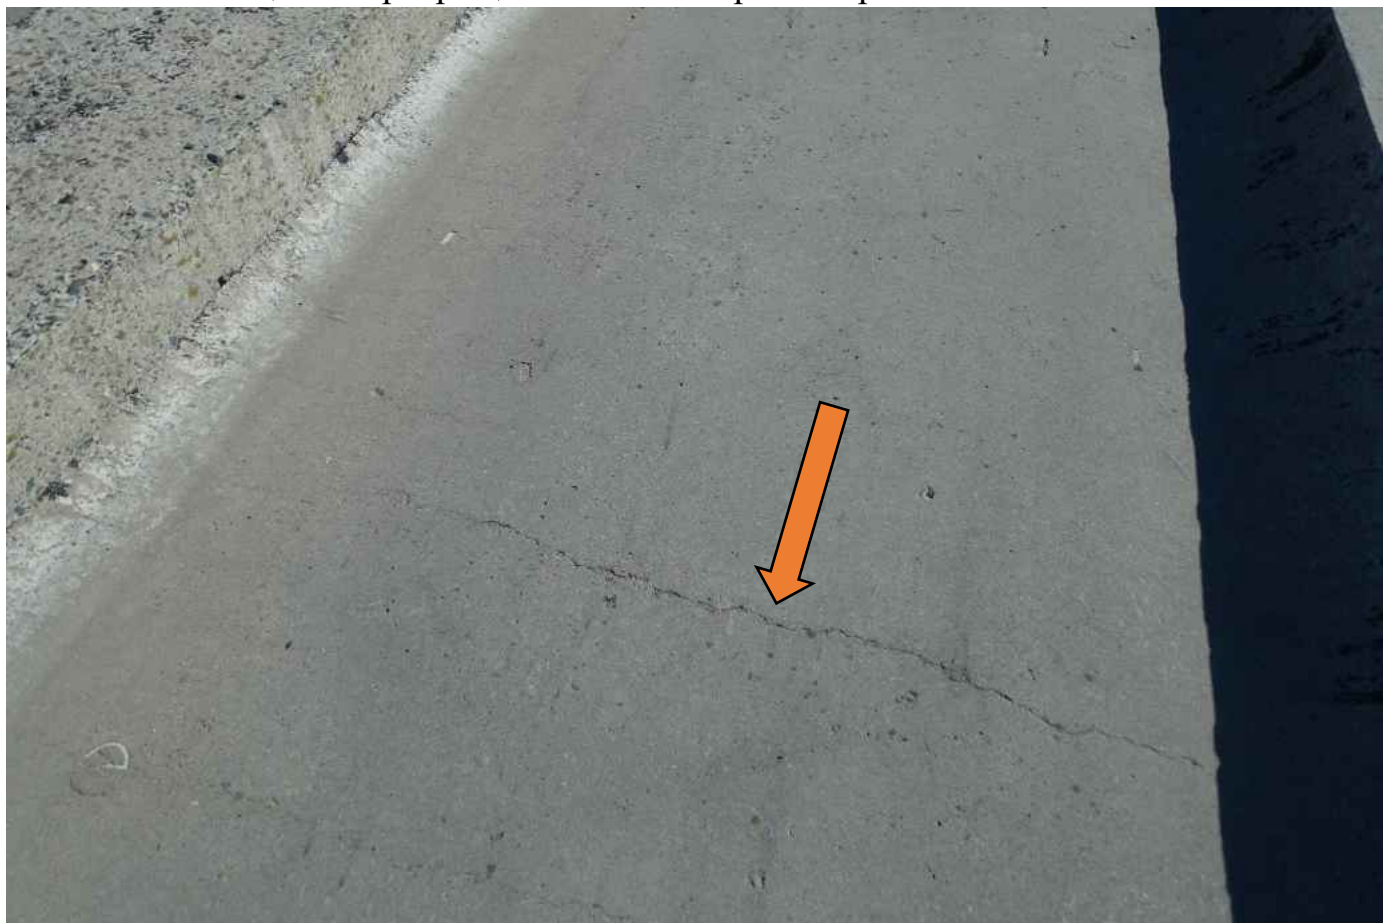
Фото 25. Фиксация микротрещин в плите покрытия кровли.

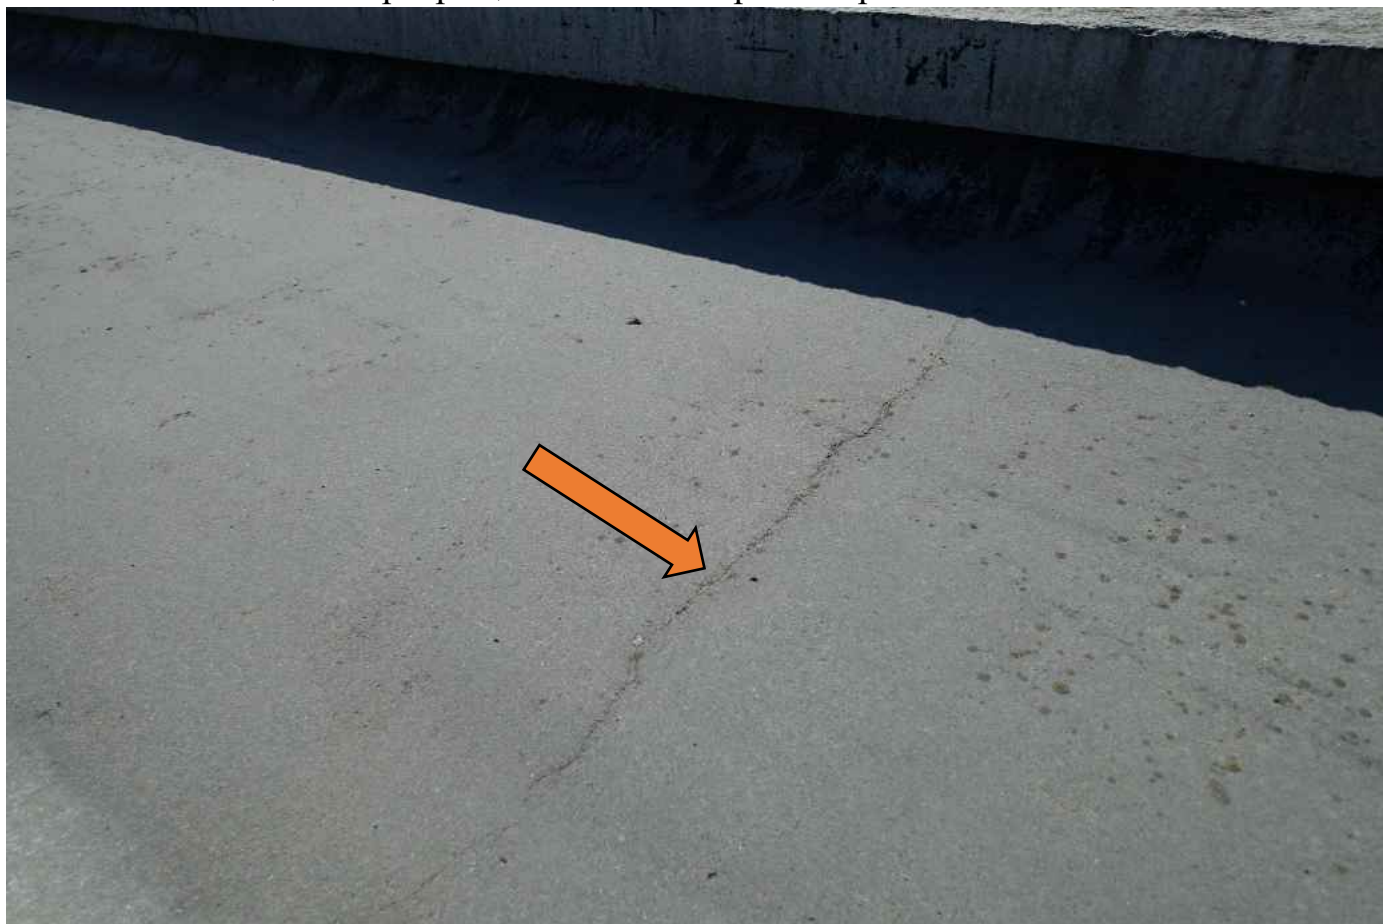
Фото 26. Фиксация микротрещин в плите покрытия кровли.

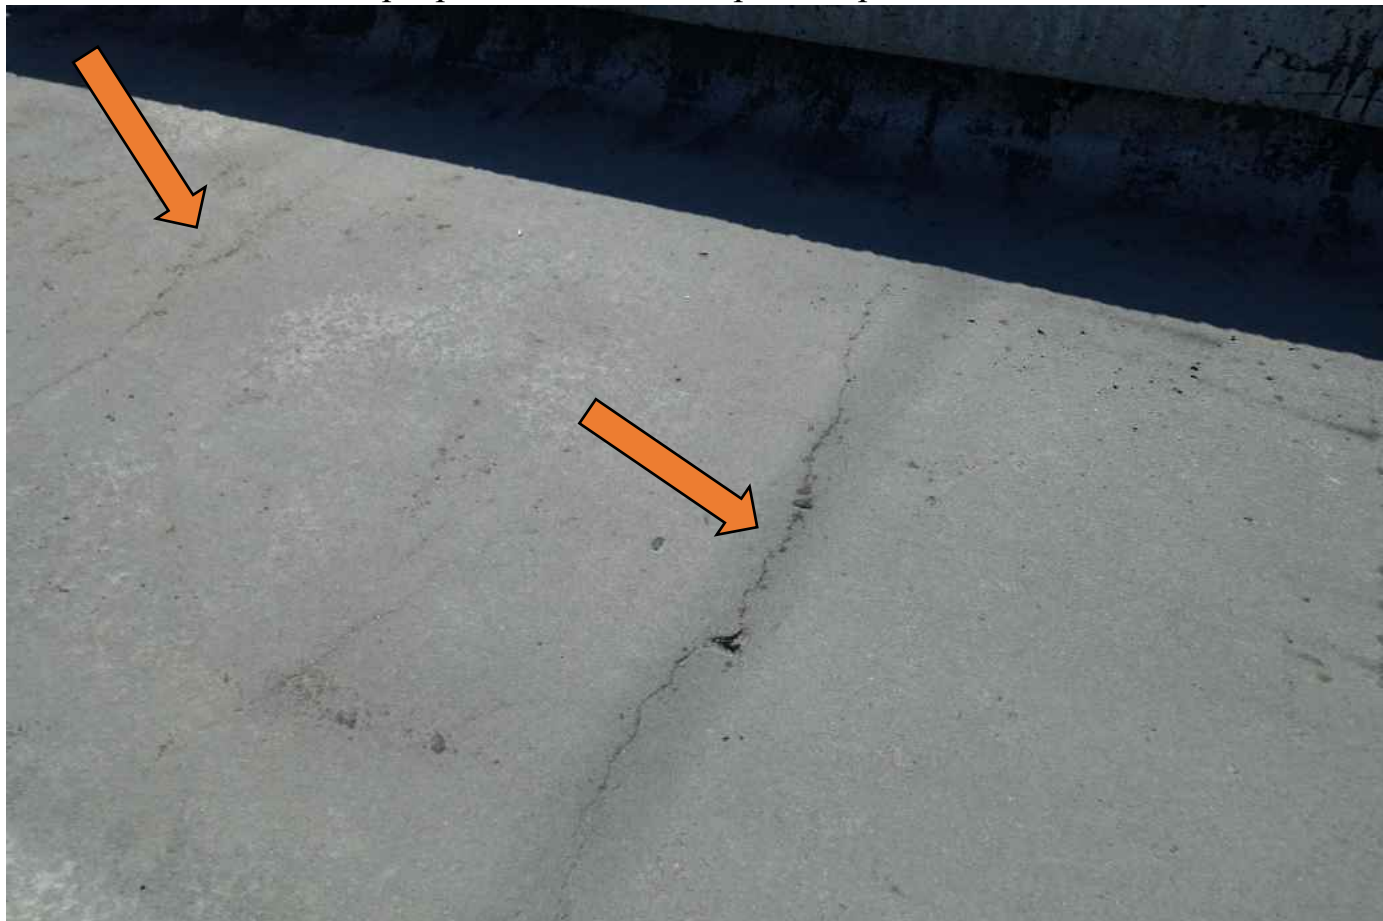
Фото 27. Фиксация микротрещин в плите покрытия кровли.

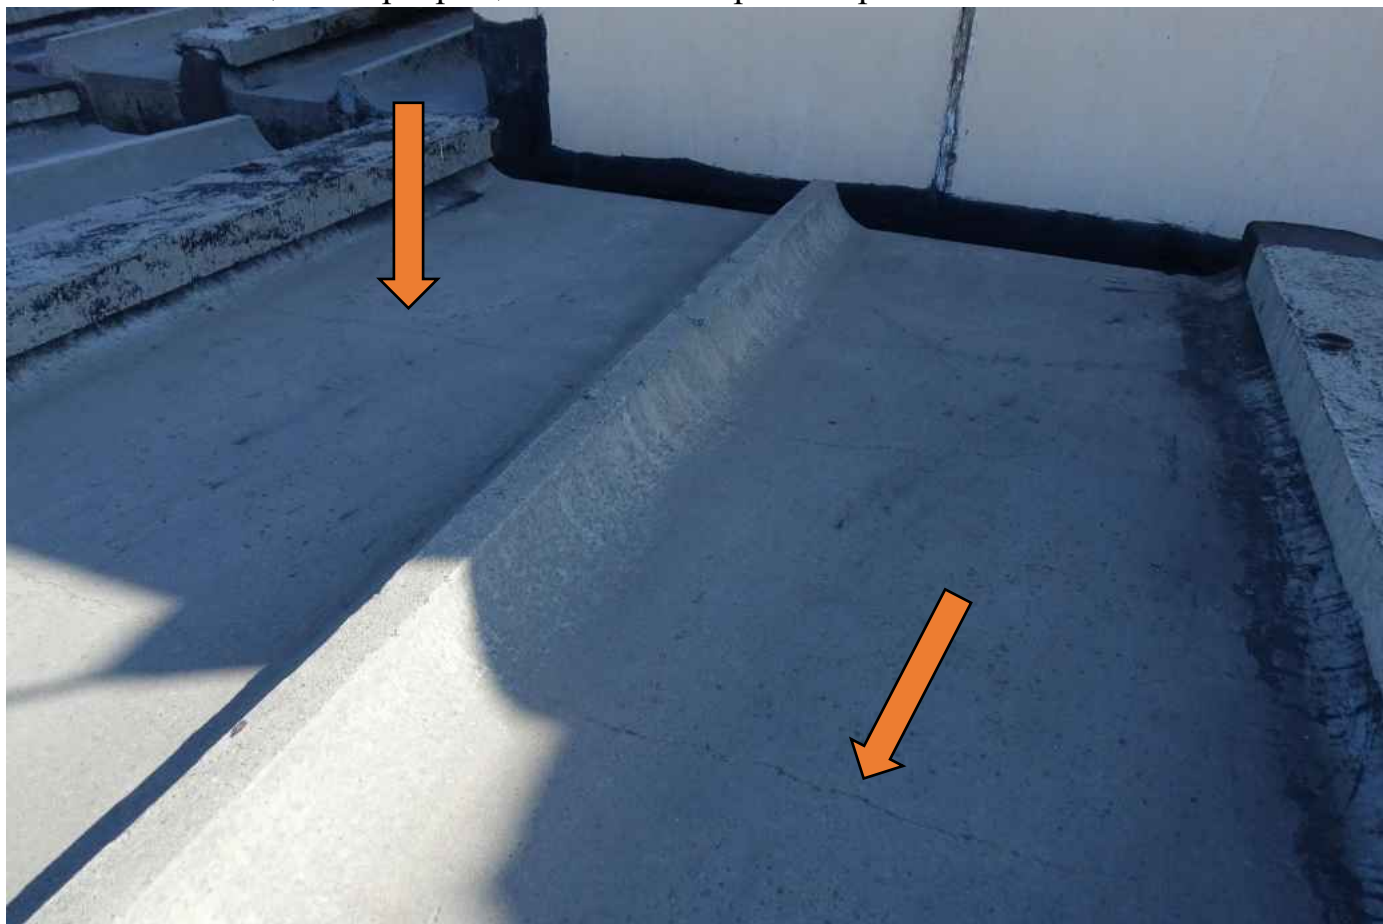
Фото 28. Фиксация микротрещин в плите покрытия кровли.

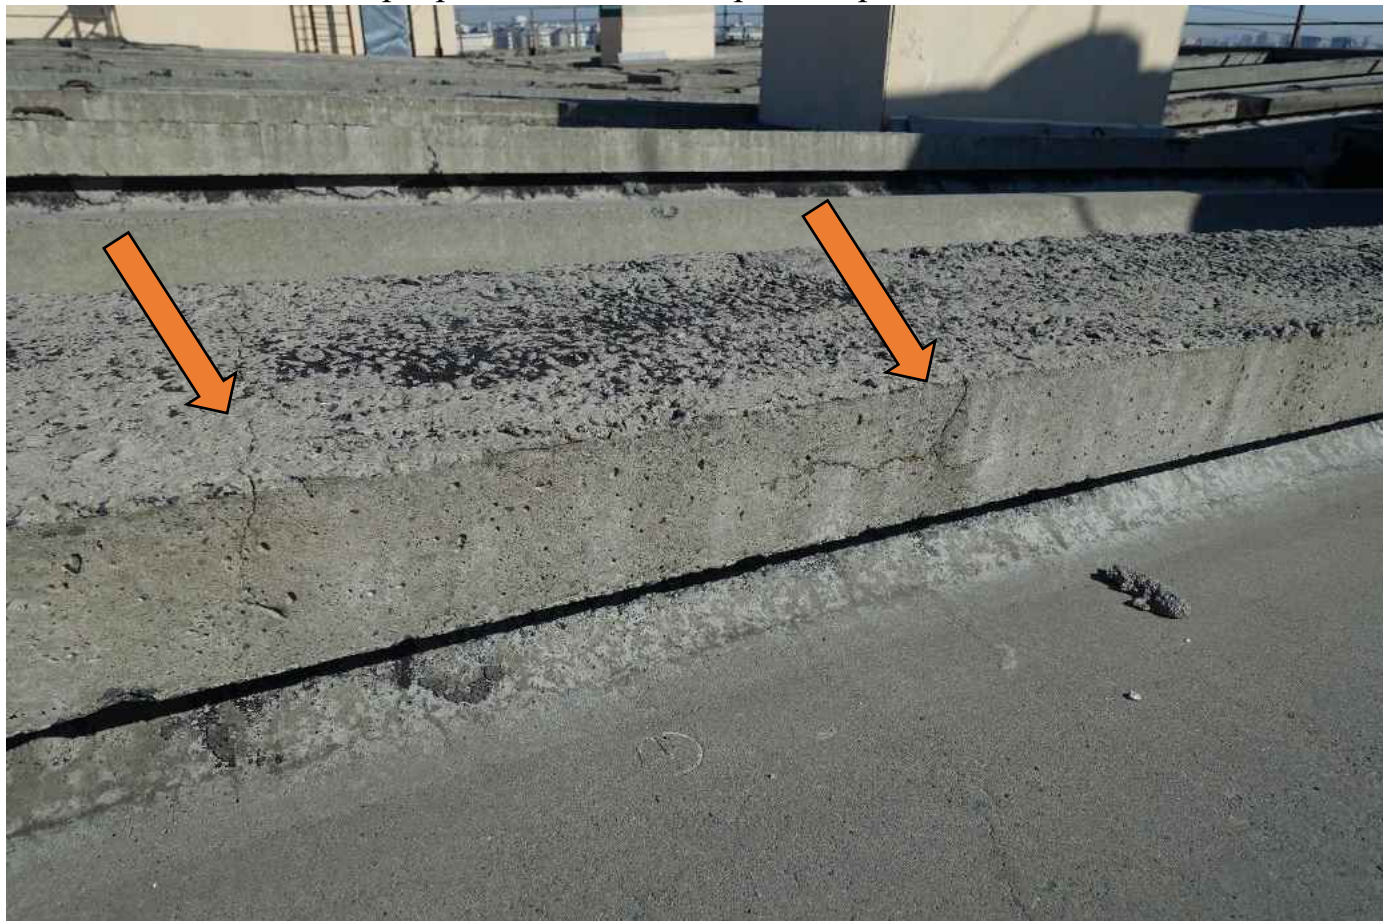
Фото 29. Фиксация микротрещин в плите покрытия кровли.

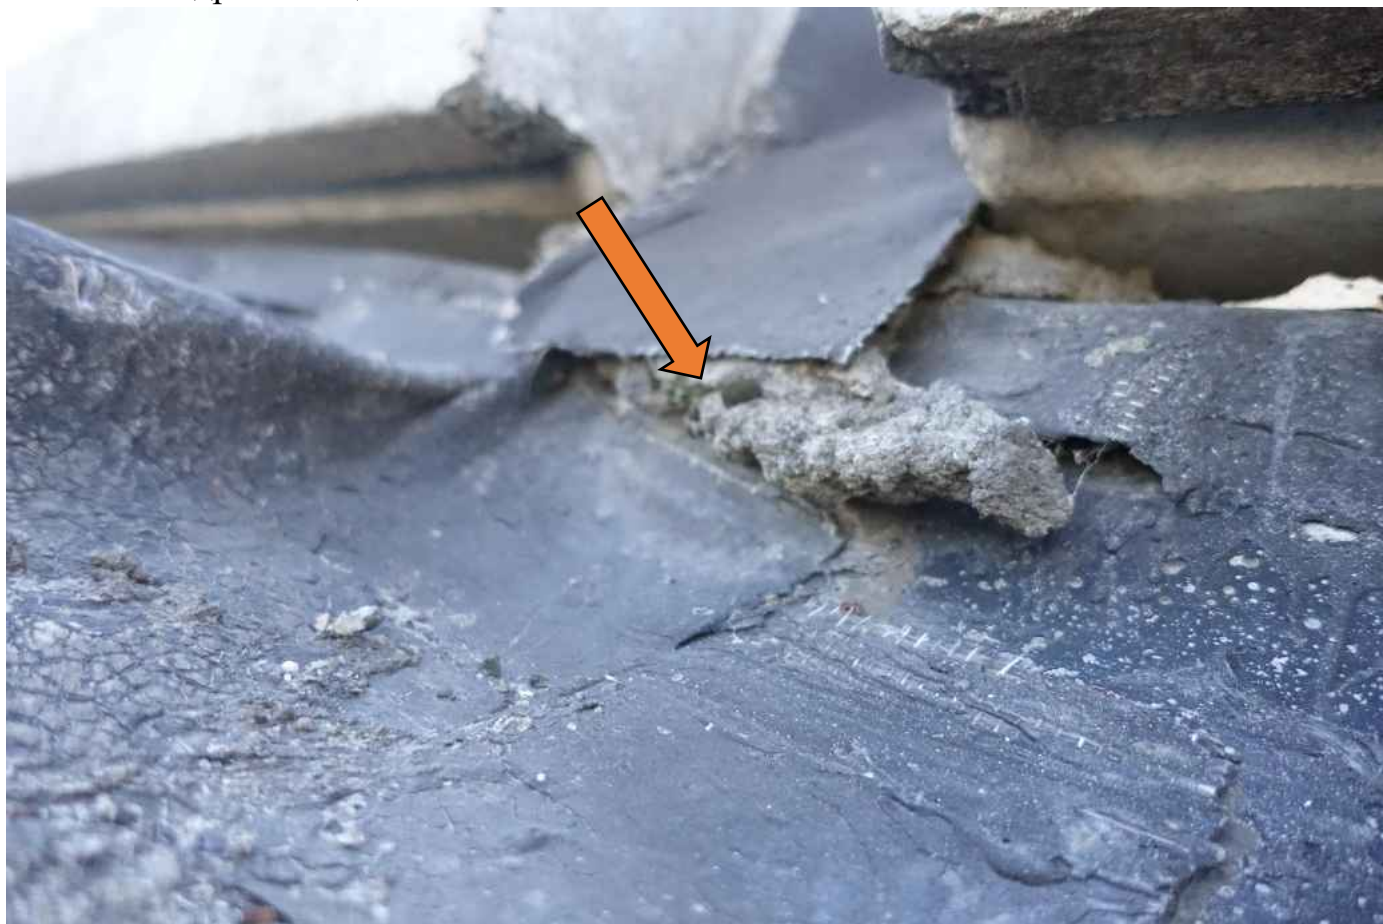
Фото 38. Гидроизоляция нанесена не качественно.

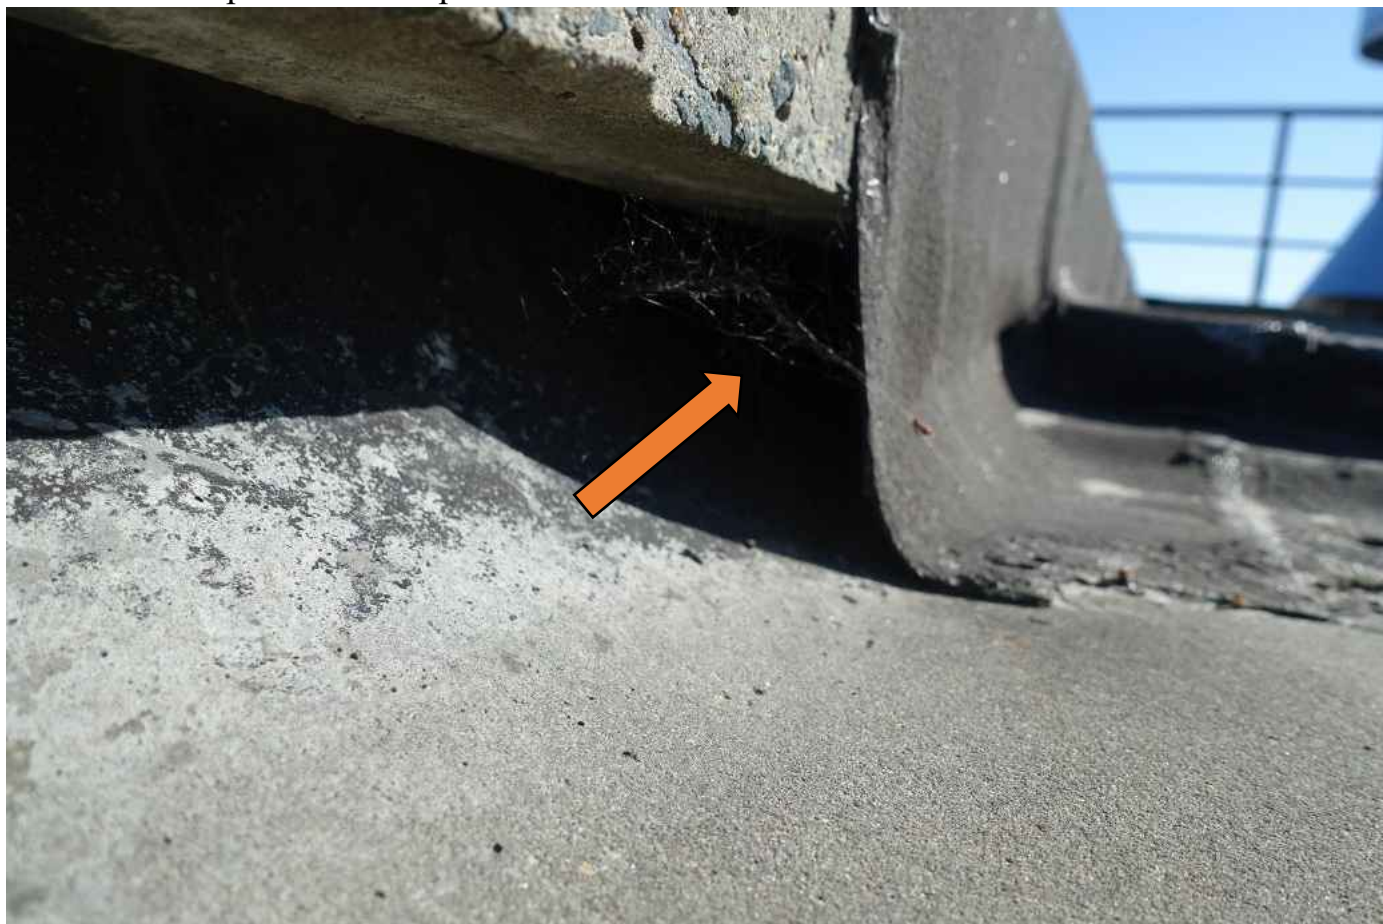
Фото 40. Не проклеенное примыкание.

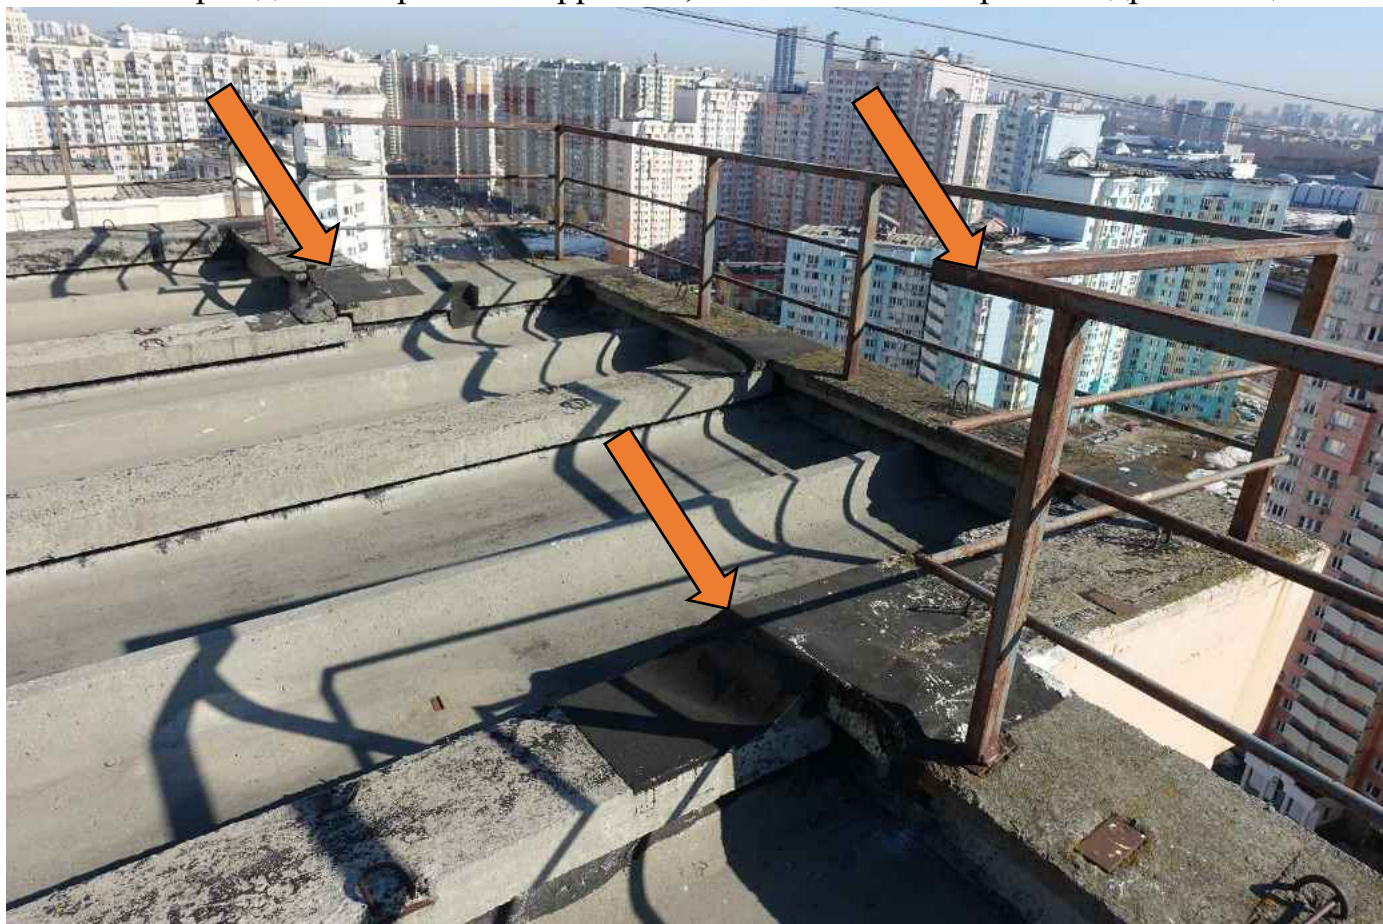
Фото 42. Ограждение поражено коррозией, места стыков покрыты гидроизоляцией.

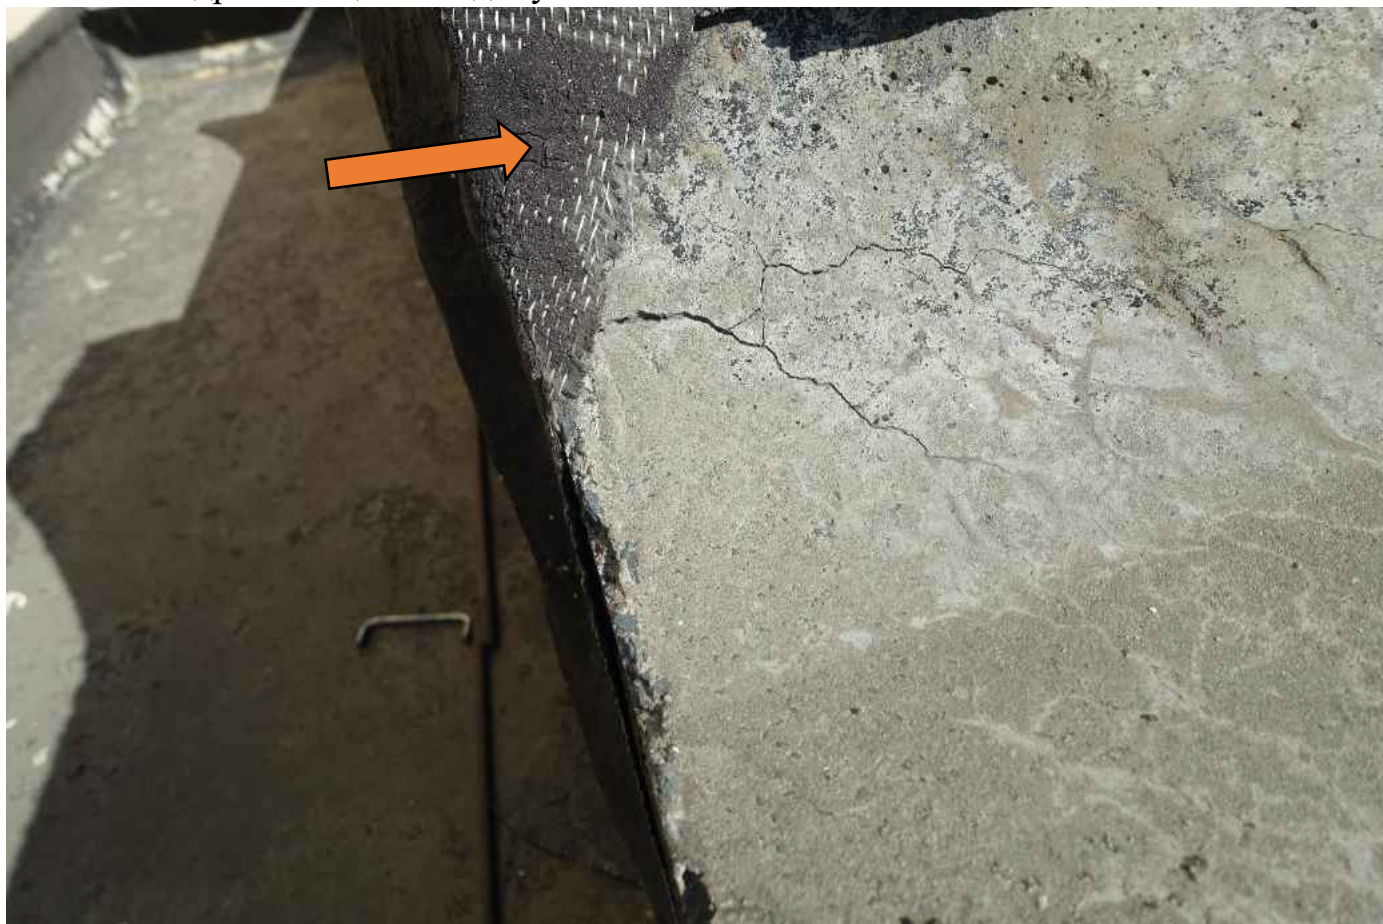
Фото 44. Гидроизоляция - не допустимое состояние.
