**ЭКСПЕРТНОЕ ЗАКЛЮЧЕНИЕ**

Обследование кровли жилого многоквартирного дома.

Адрес: 143405, Московская область, г.о. Красногорск, г. Красногорск, б-р  
Ильинский, дом 8

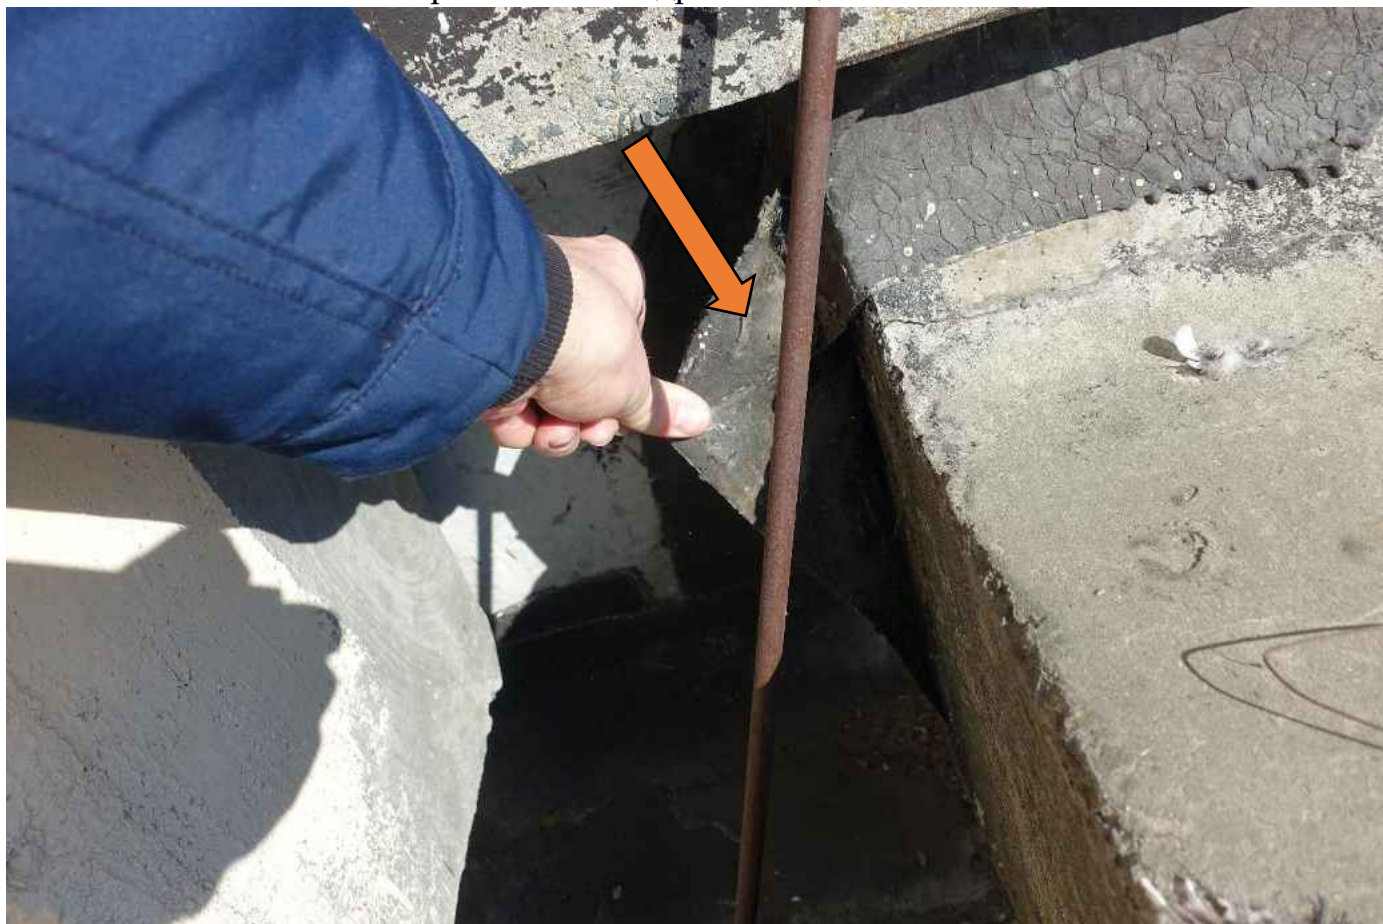
Фото 46. Не качественно проклеенная гидроизоляция.

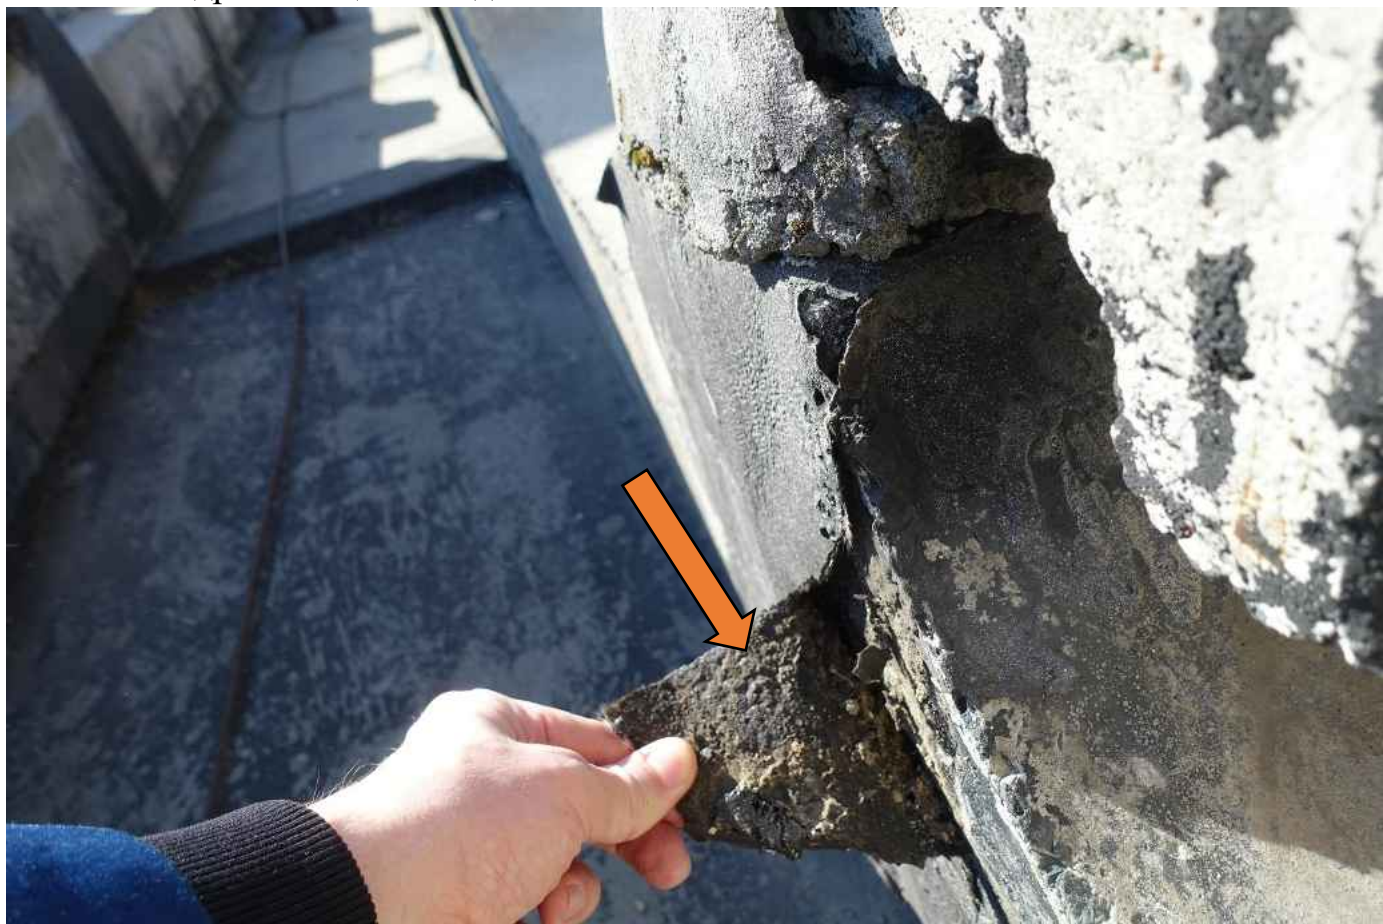
Фото 48. Гидроизоляция отходит от основания.

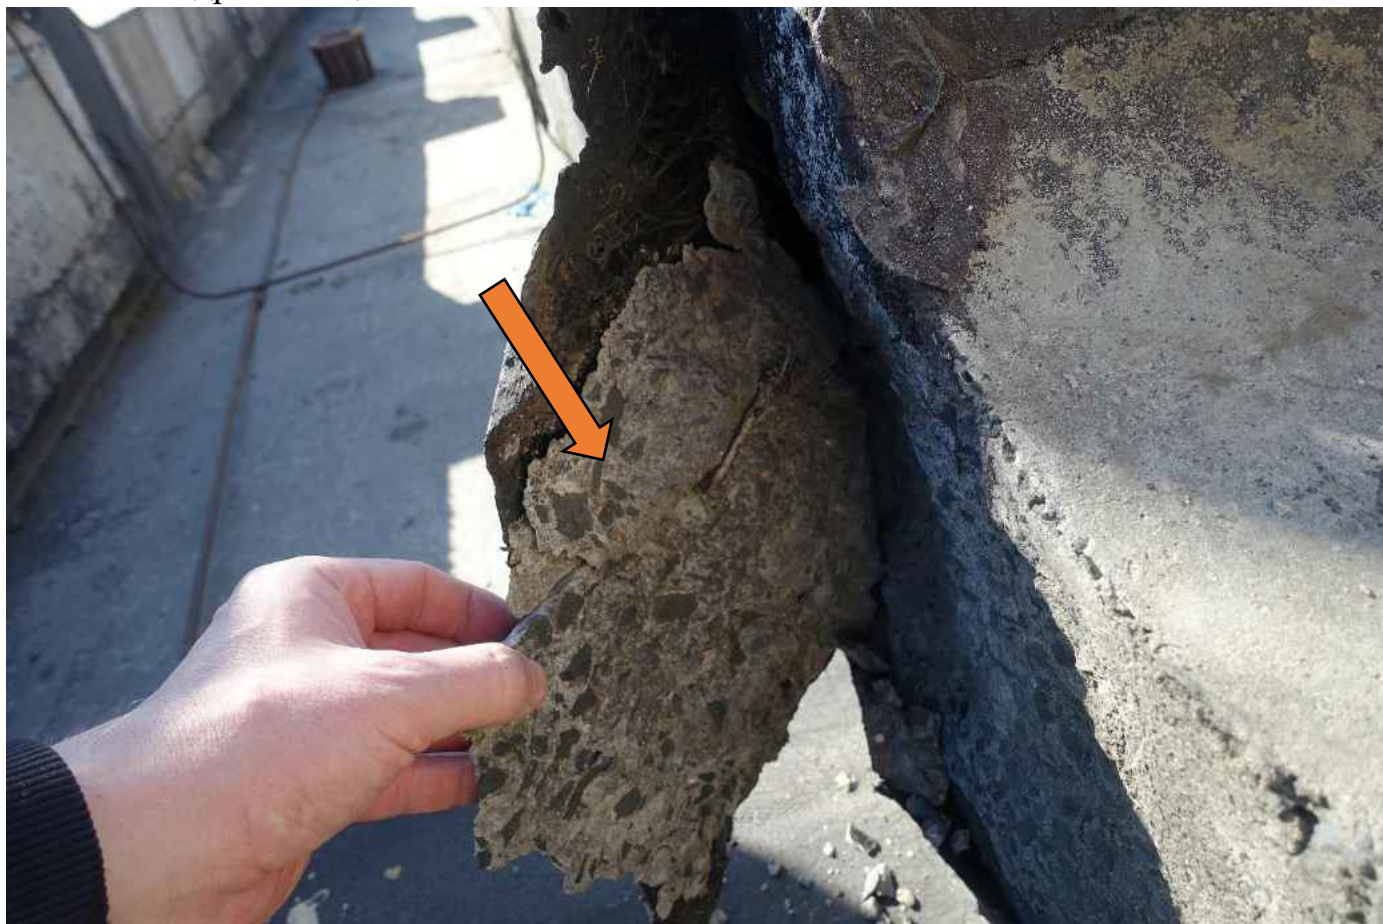
Фото 50. Гидроизоляция отслоилась вместе с бетонным основанием.

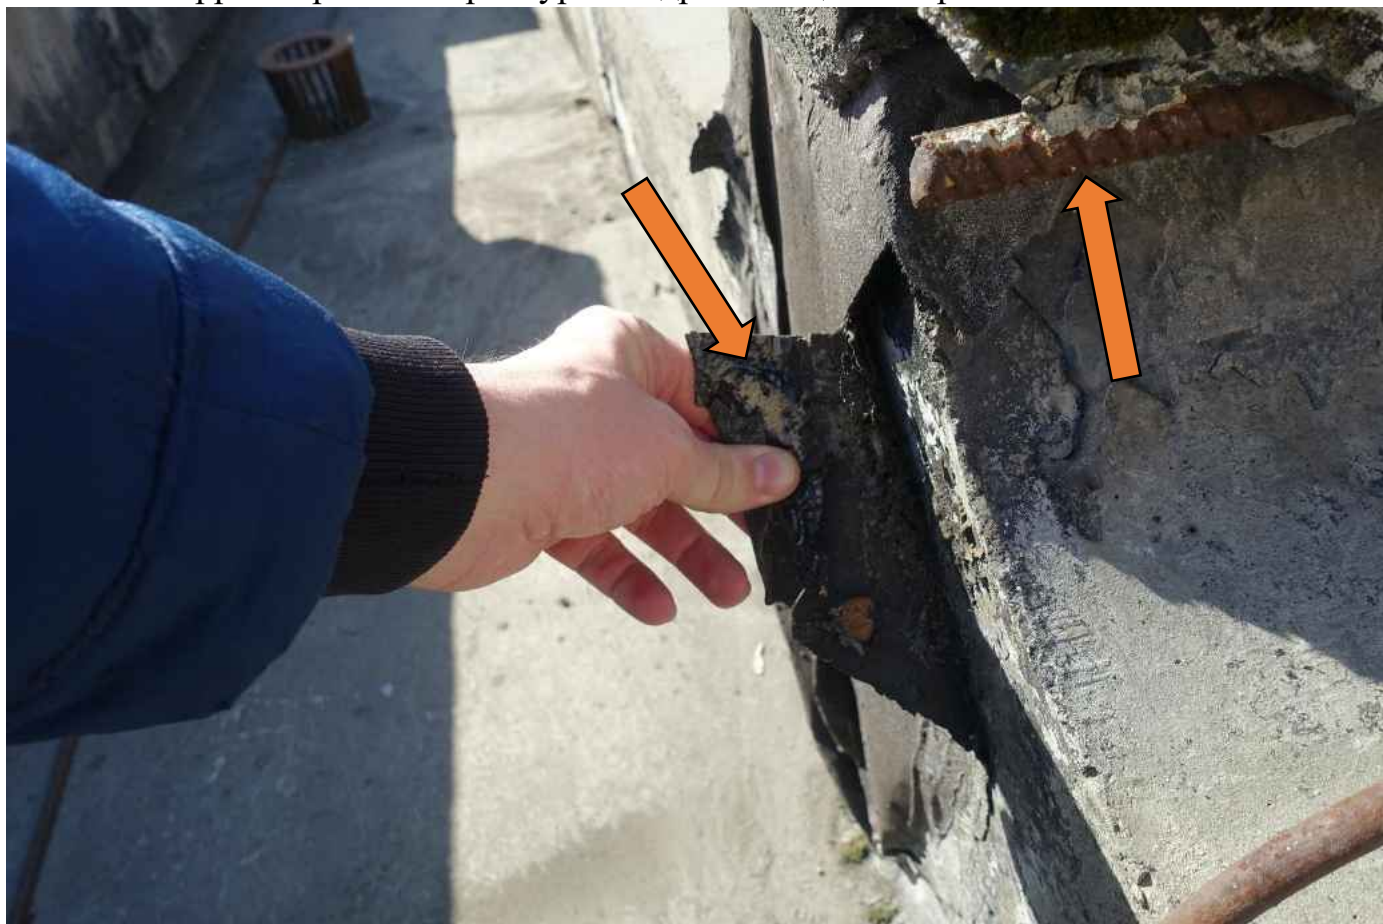
Фото 52. Коррозия рабочей арматуры. Гидроизоляция не проклеена.

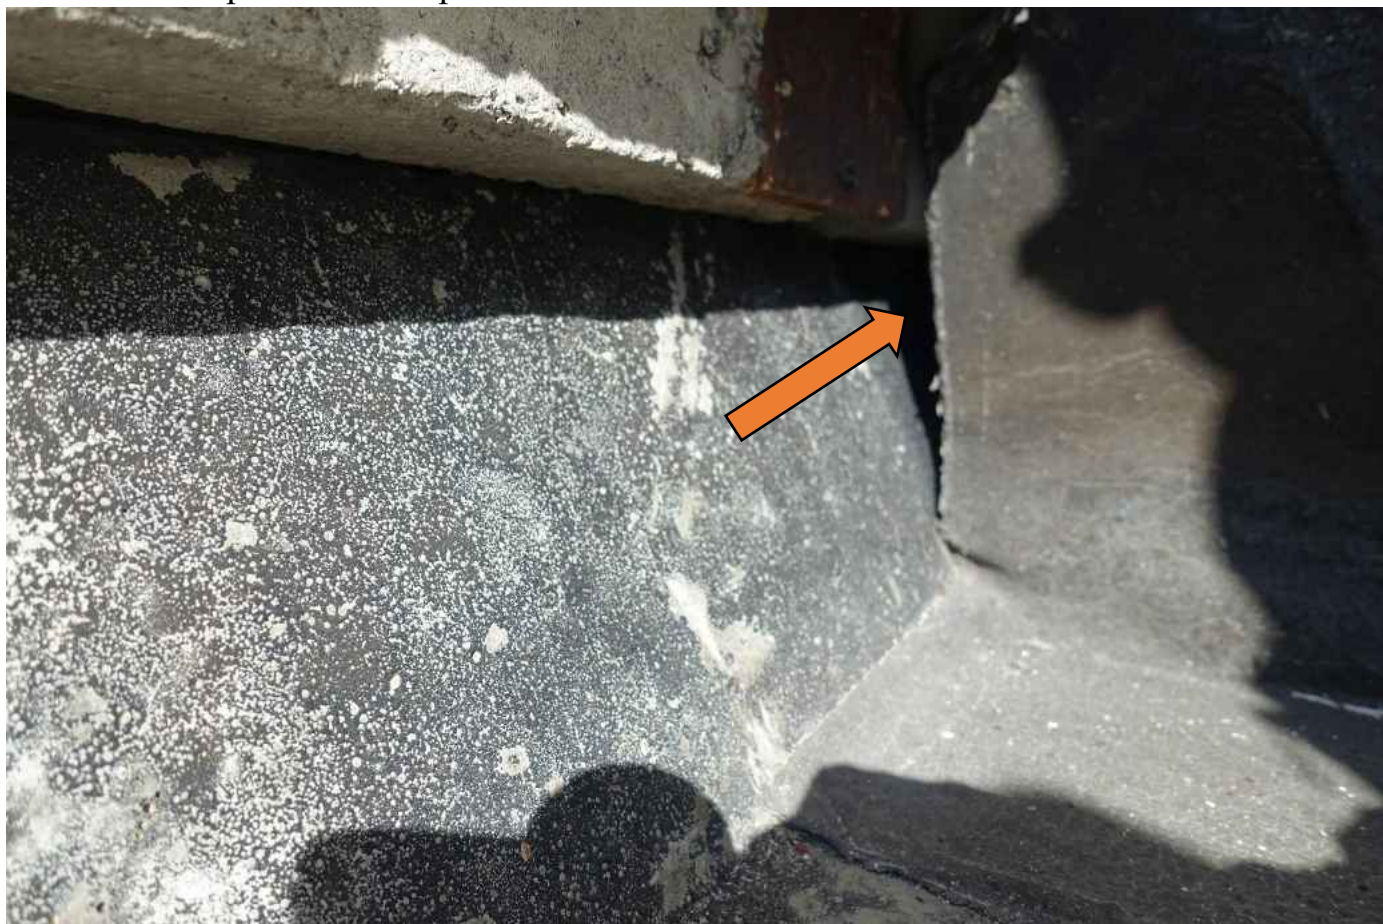
Фото 56. Не проклеенное примыкание.

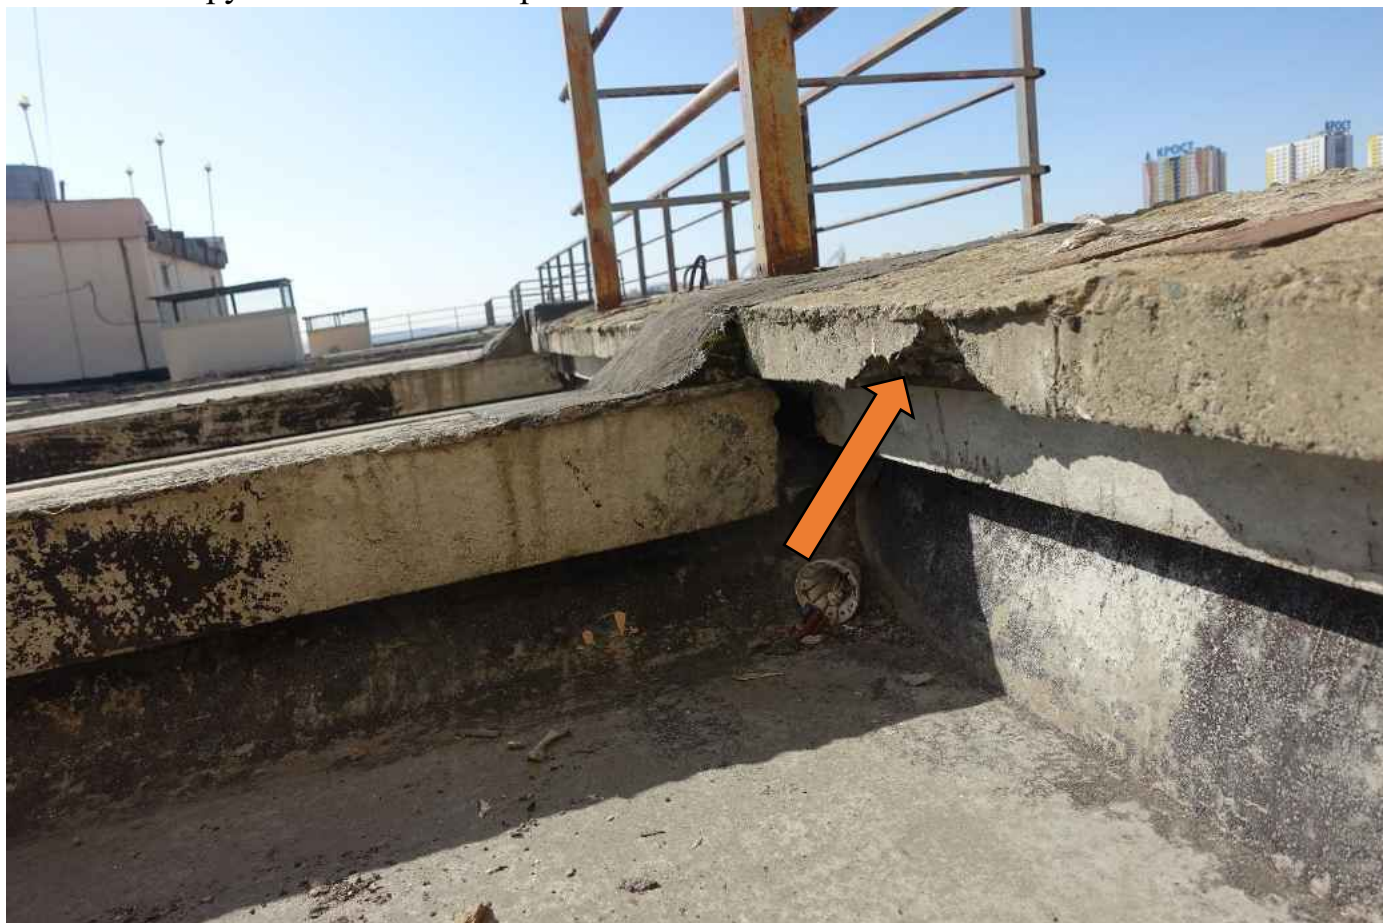
Фото 57. Разрушение плиты покрытия.

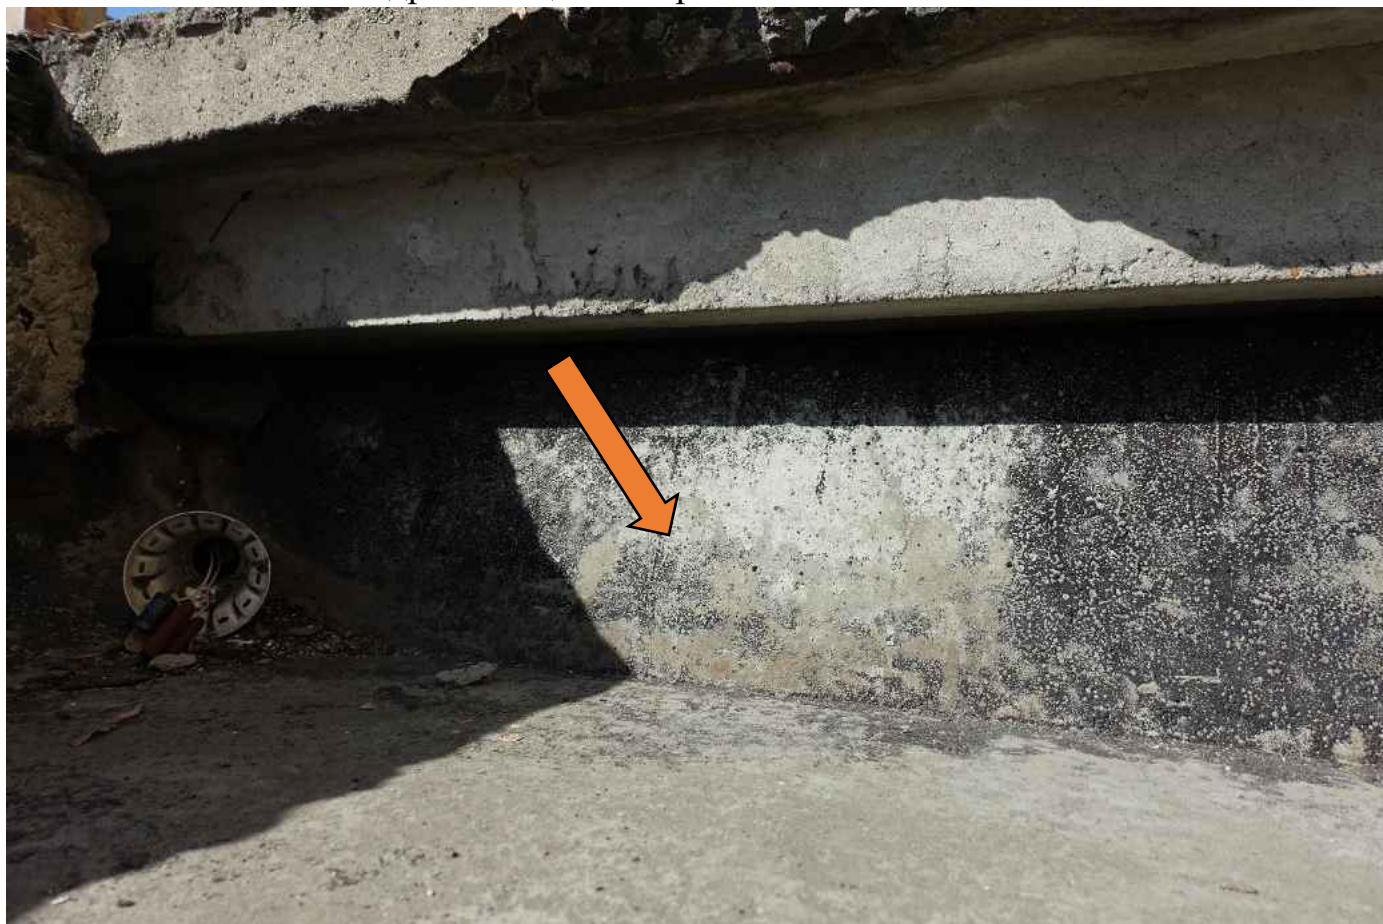
Фото 58. Обмазочная гидроизоляция выгорела и износилась.

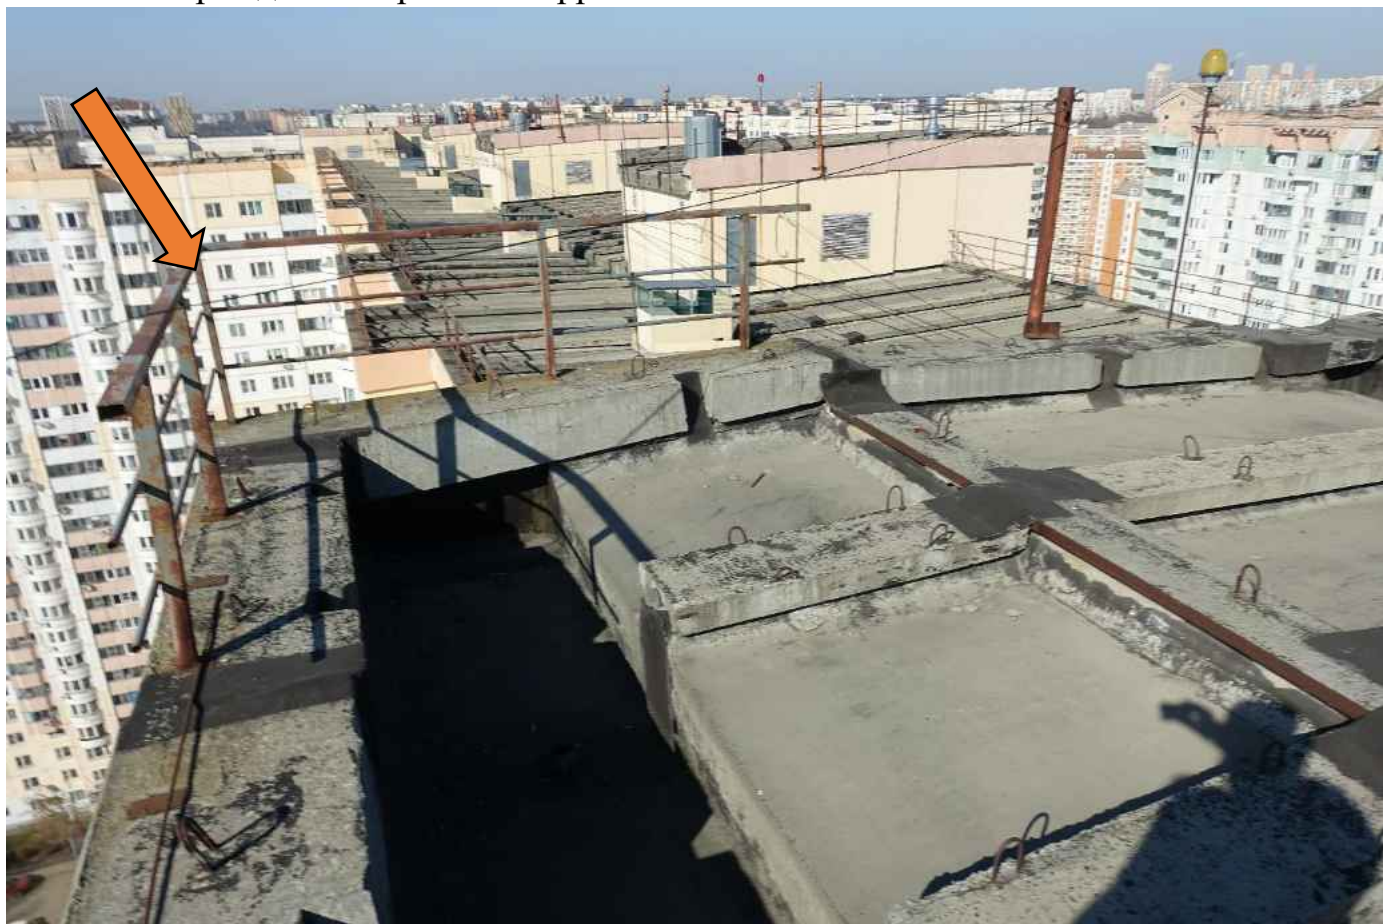
Фото 60. Ограждение поражено коррозией.

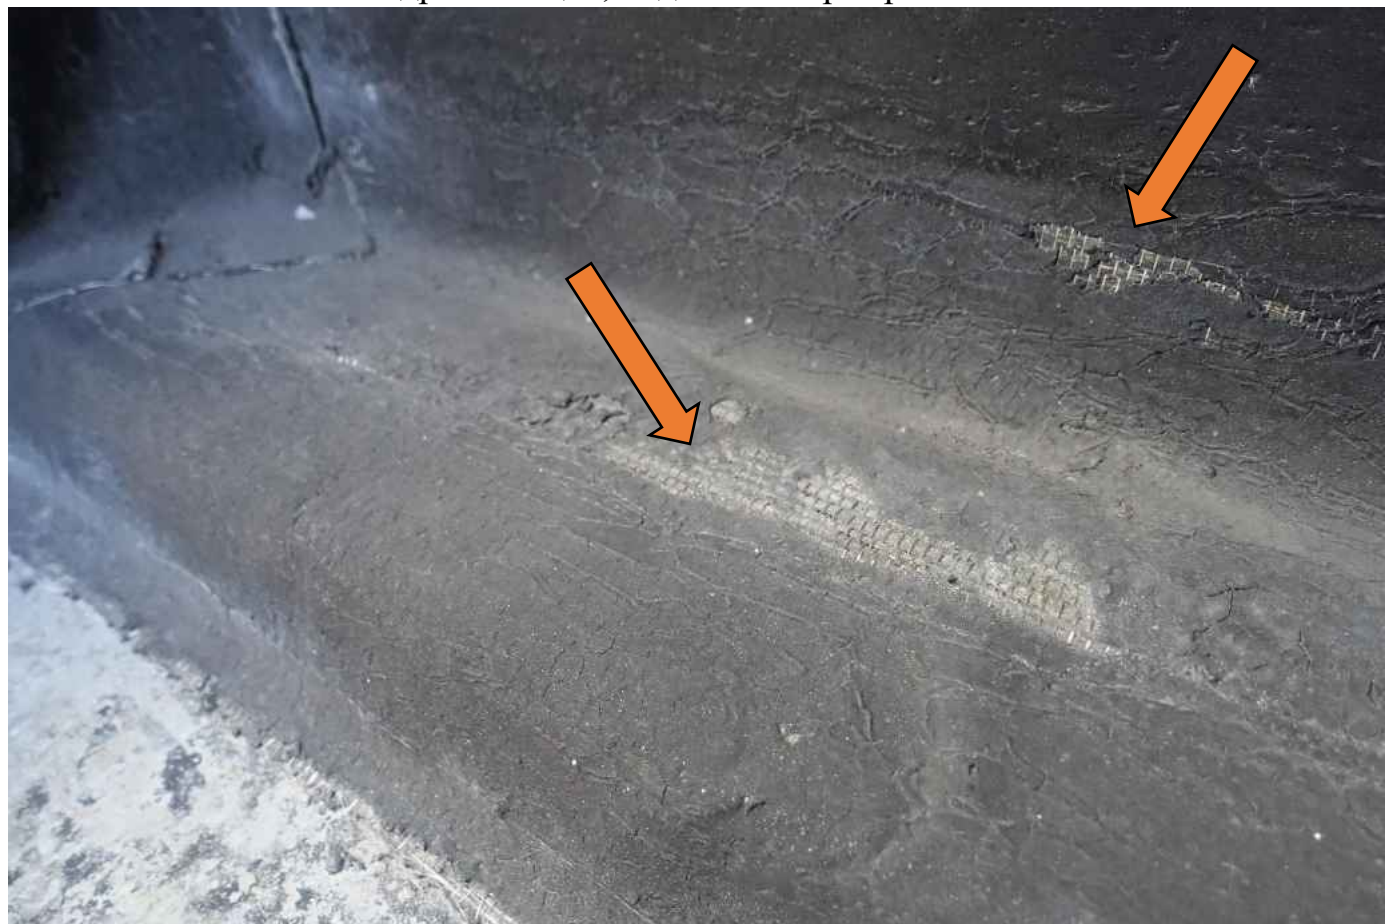
Фото 62. Изношенная гидроизоляция, виден слой армированной сетки.

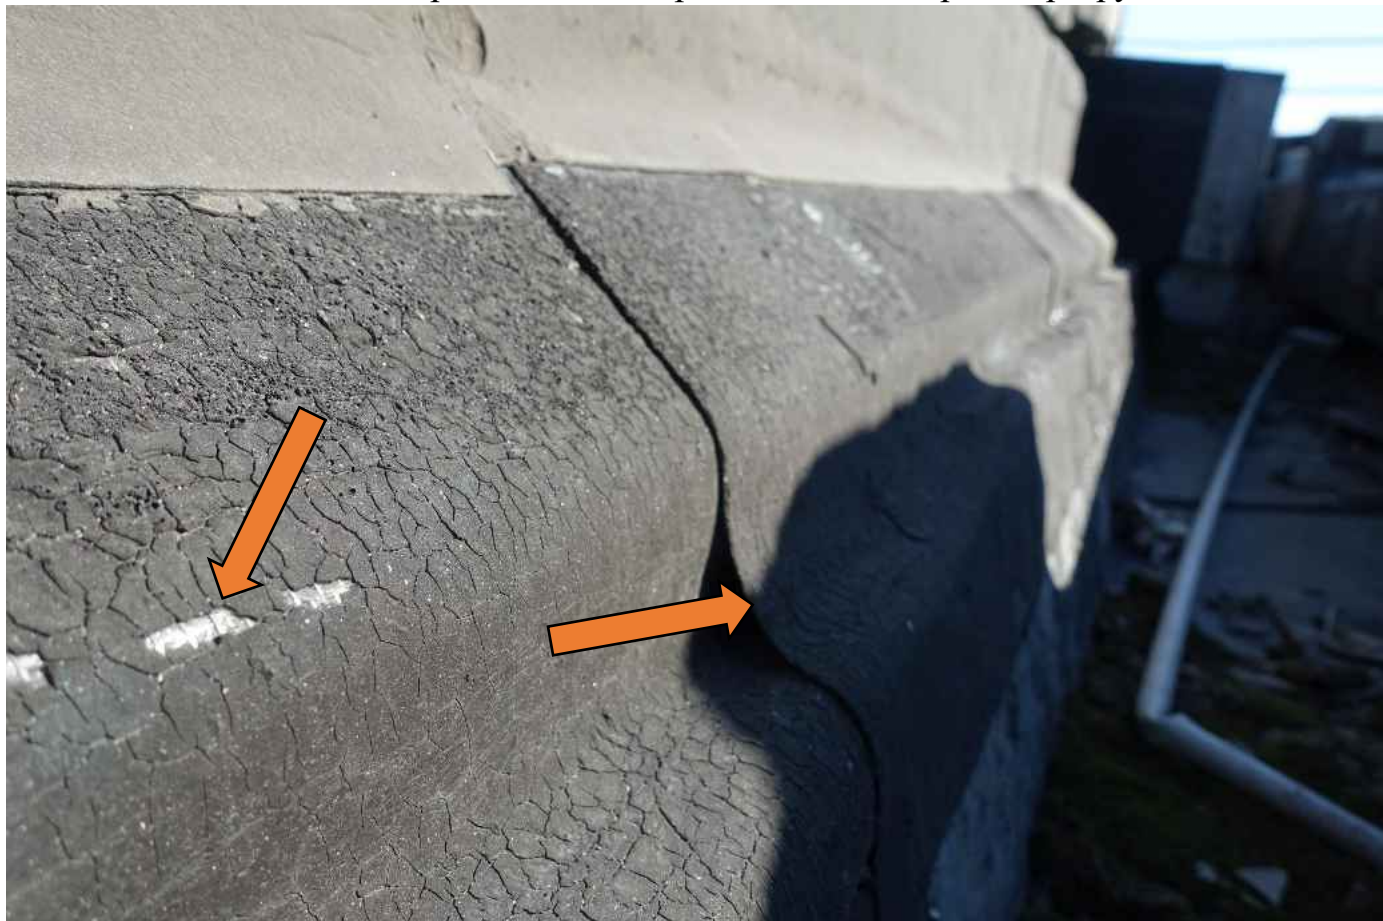
Фото 67. Не качественно проклеенная гидроизоляция. Покрытие разрушается.

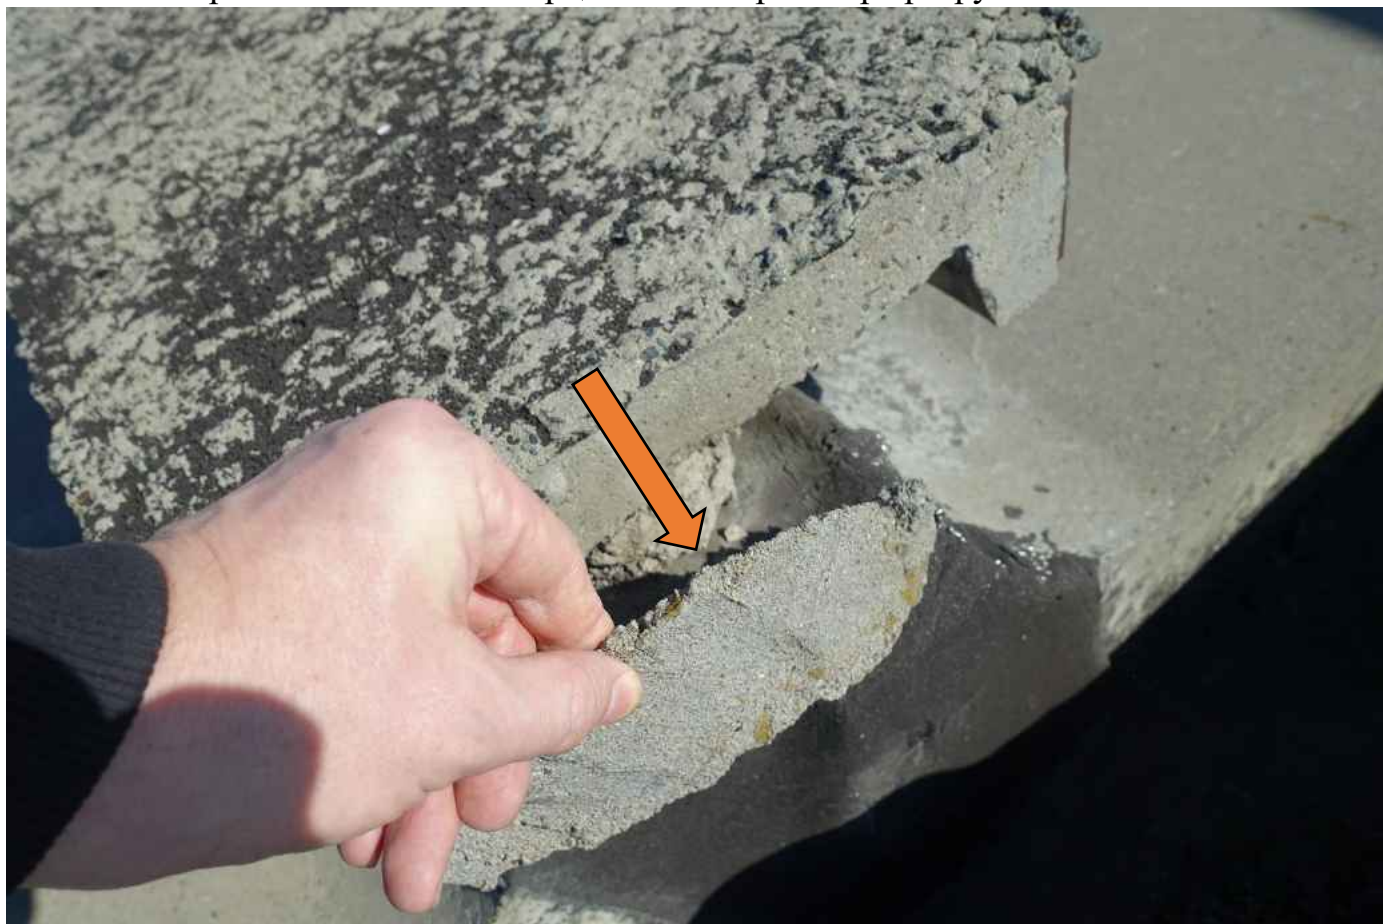
Фото 70. Устройство стыков на торцах плит из раствора разрушаются.

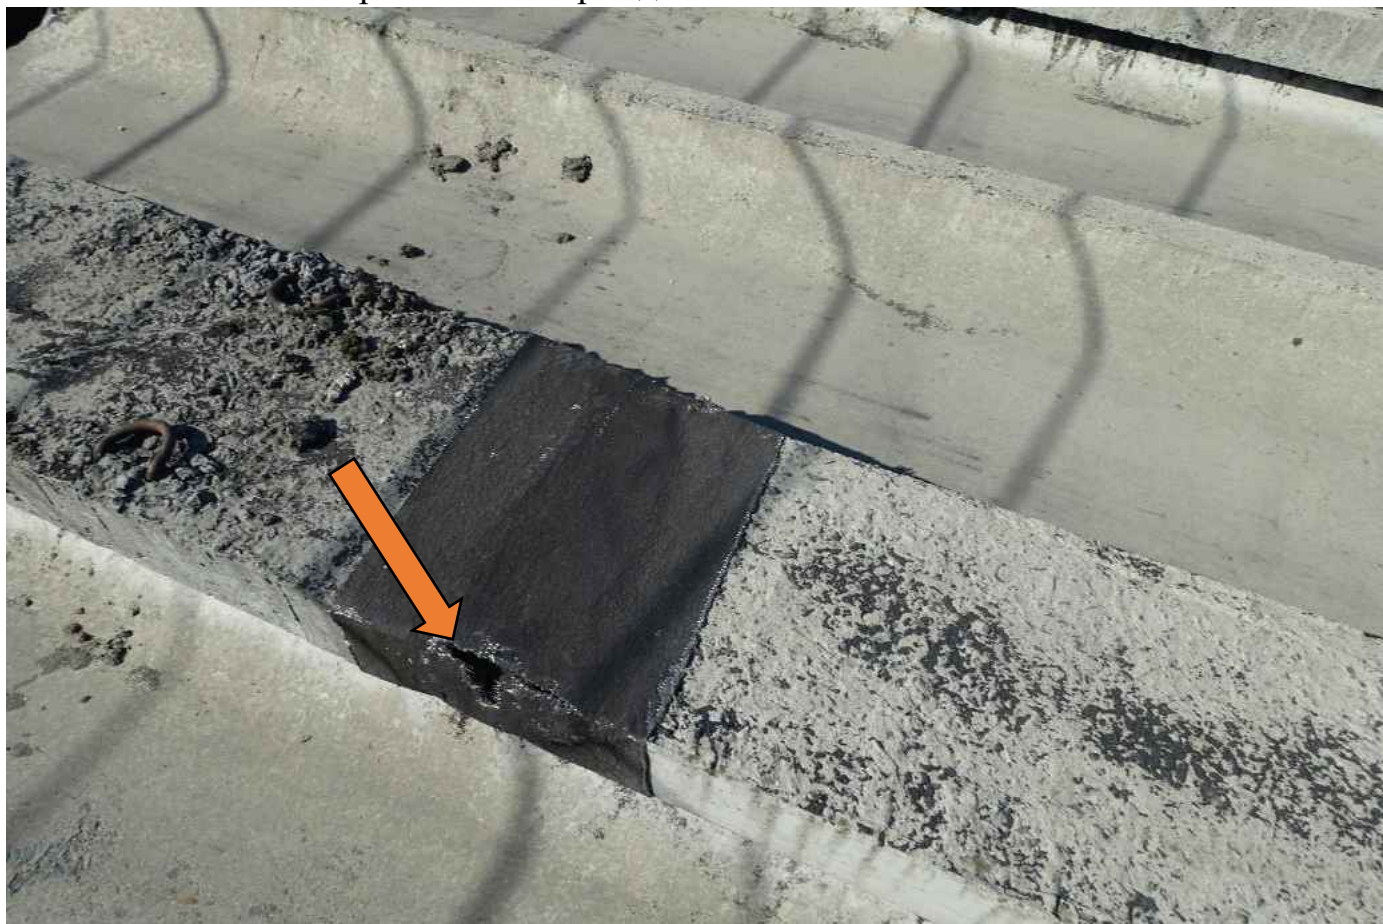
Фото 72. Место осмотра стыка. Повреждение.

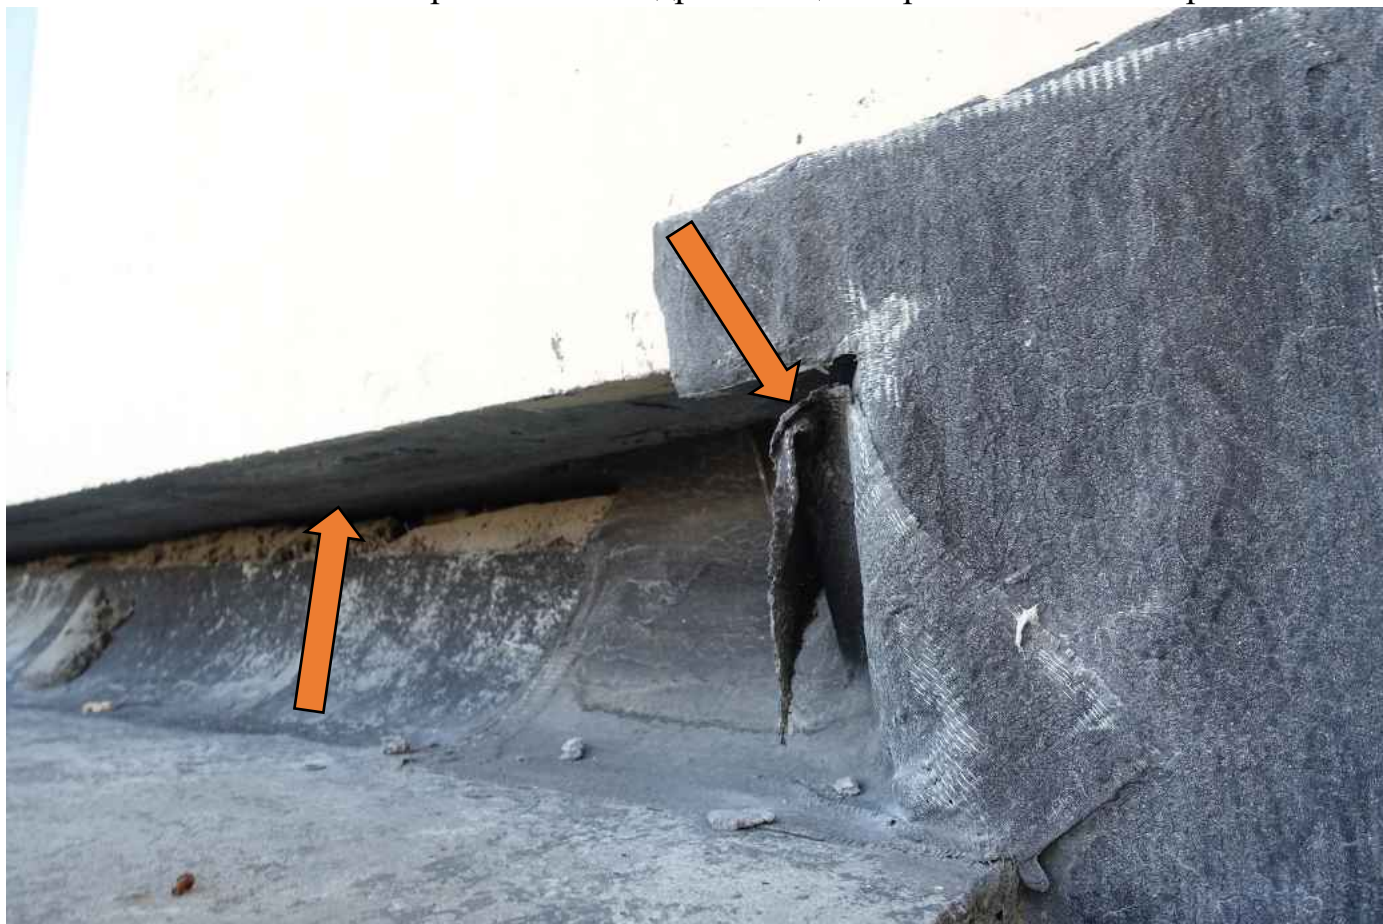
Фото 78. Не качественно проклеенная гидроизоляция. Примыкание не закрыто.

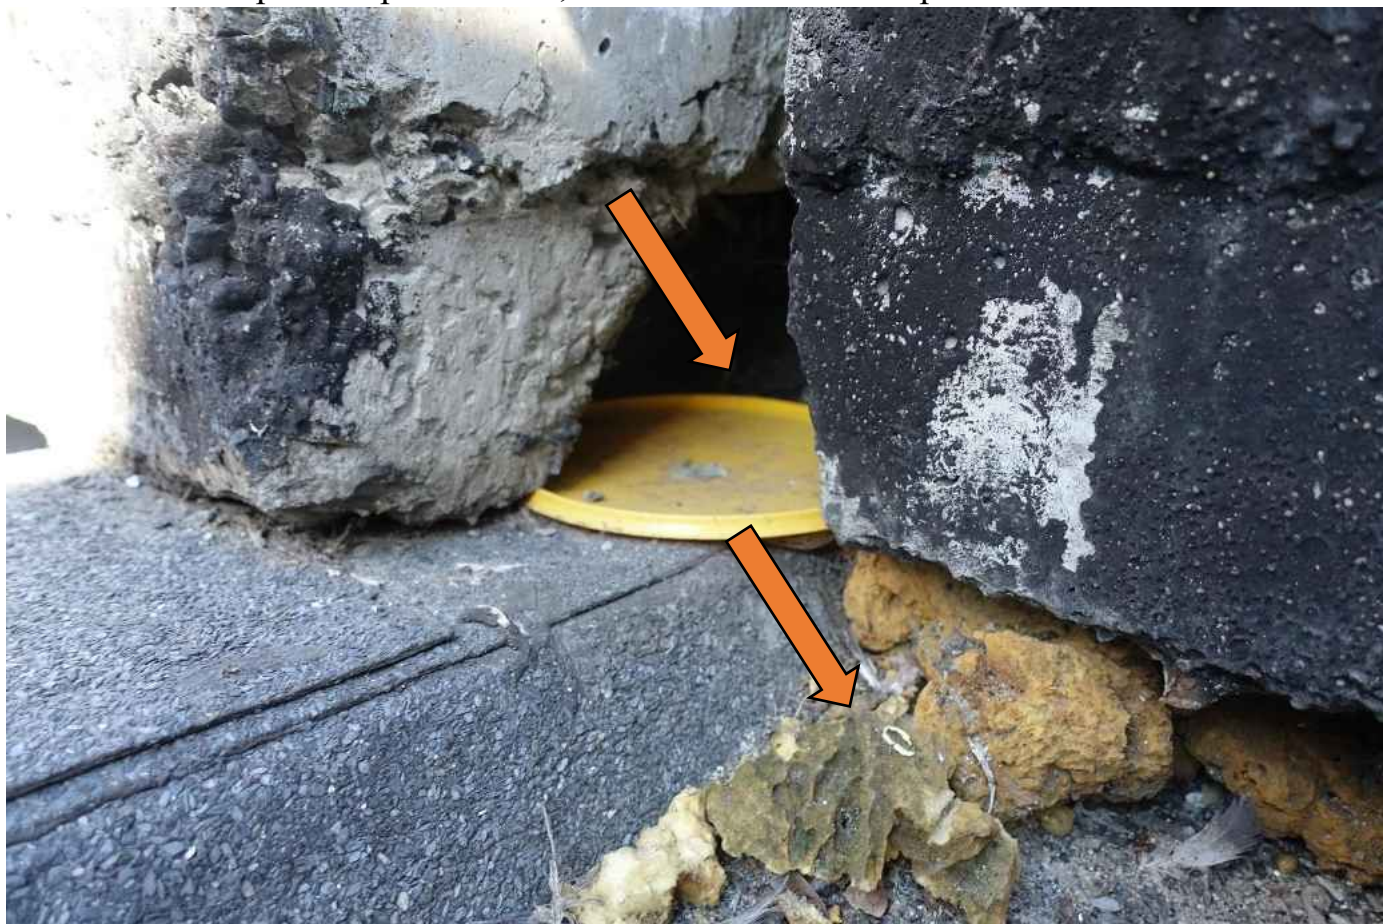
Фото 80. Не закрытое примыкание, монтажная пена выгорела.

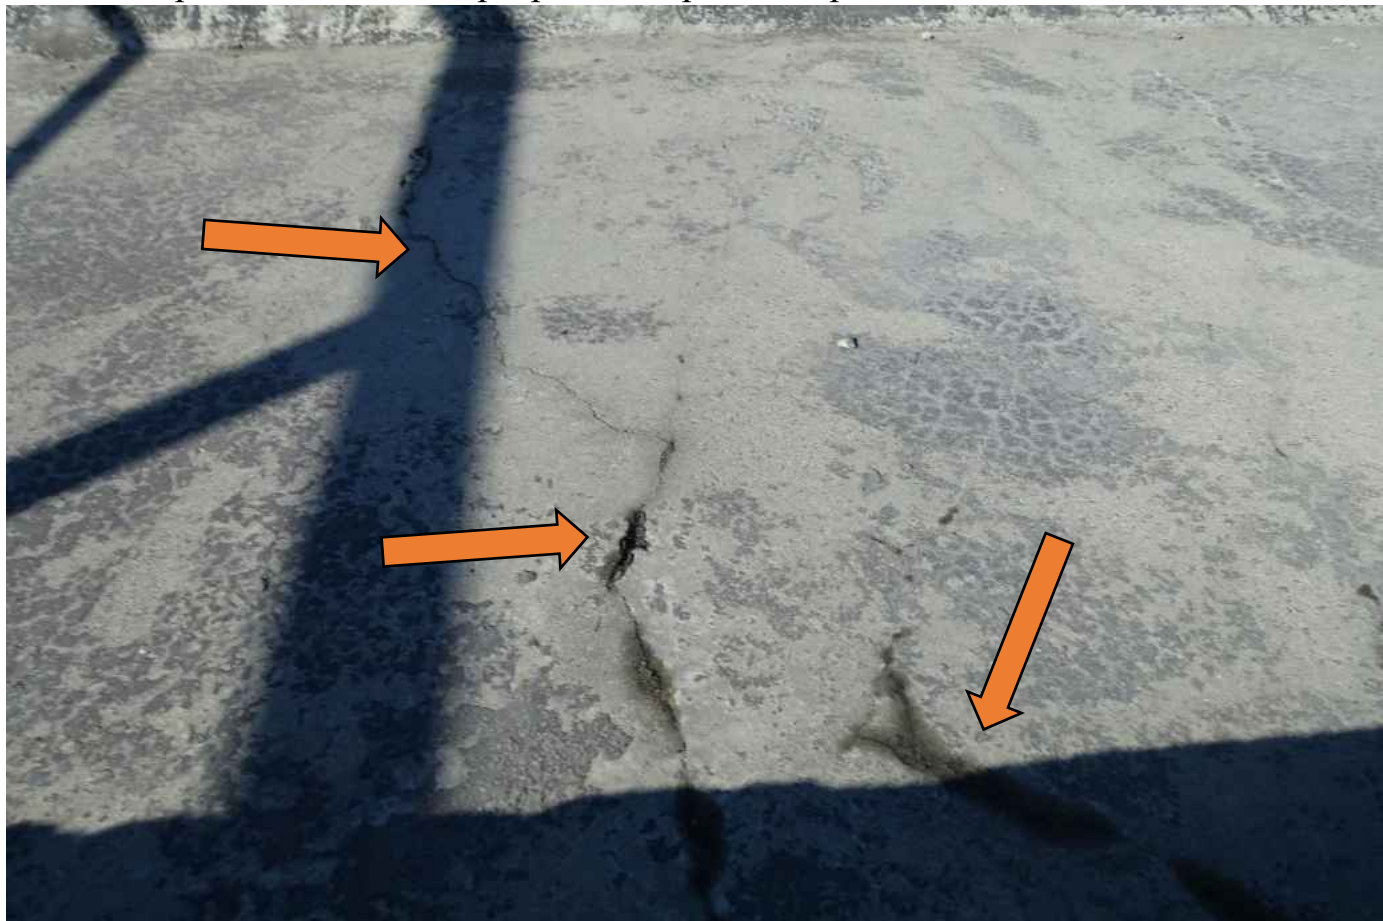
Фото 83. Трещины в плите перекрытия, через них протекает вода на тех. Этаж.

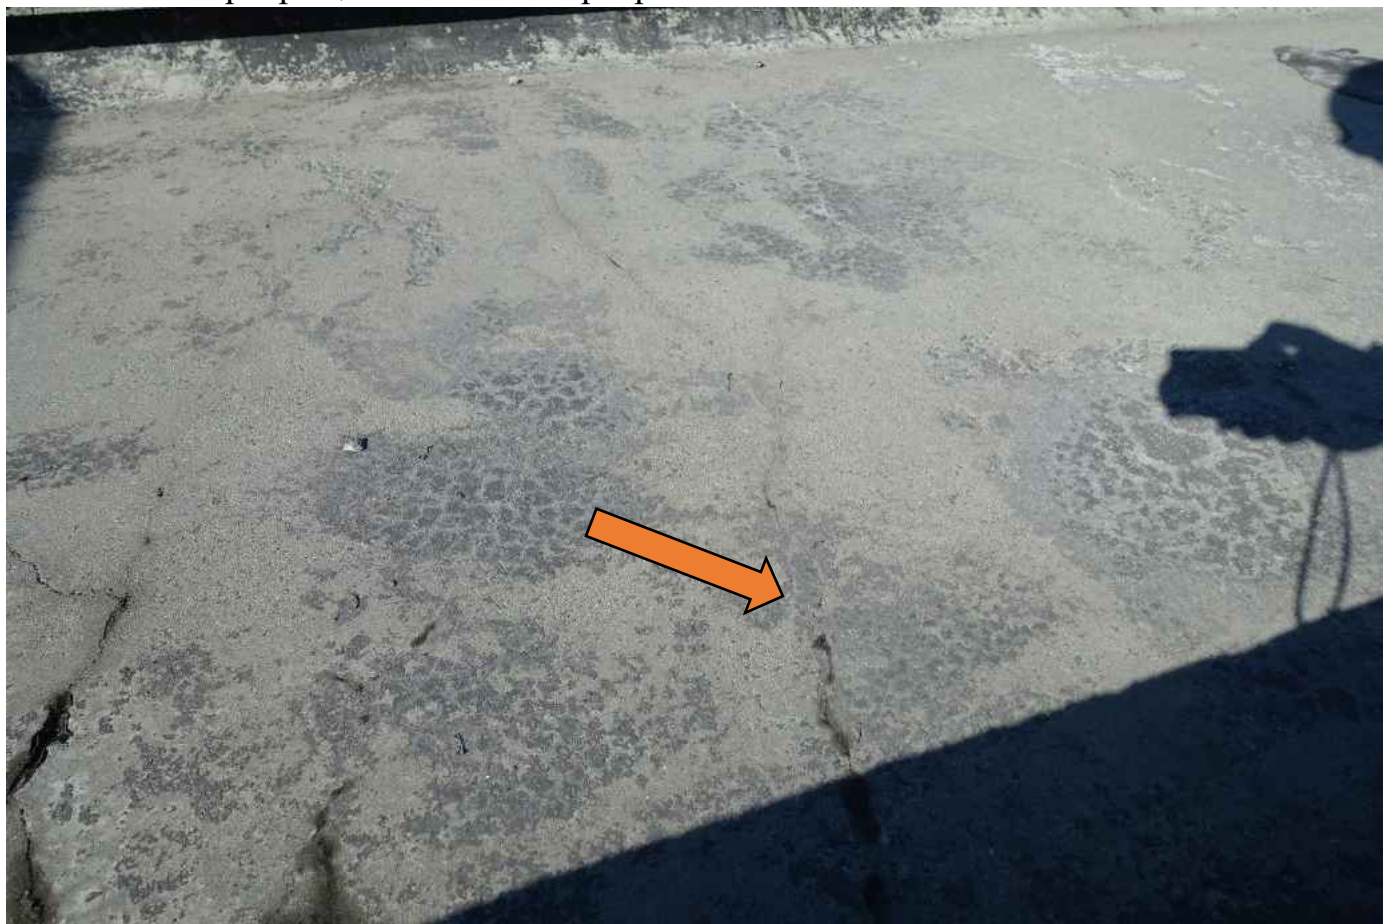
Фото 84. Микротрещины в плите перекрытия.

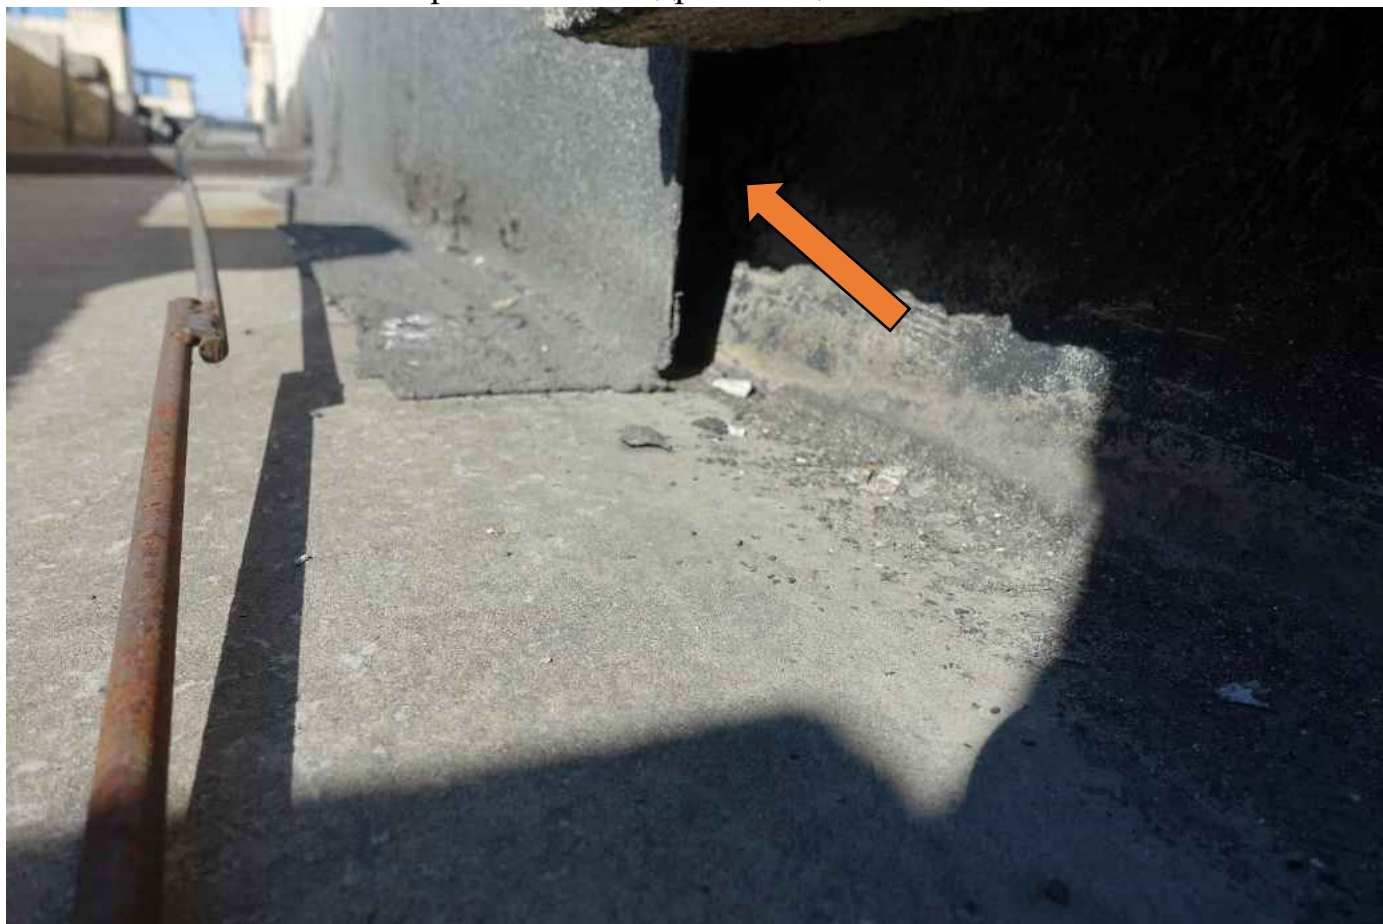
Фото 86. Не качественно проклеенная гидроизоляция.

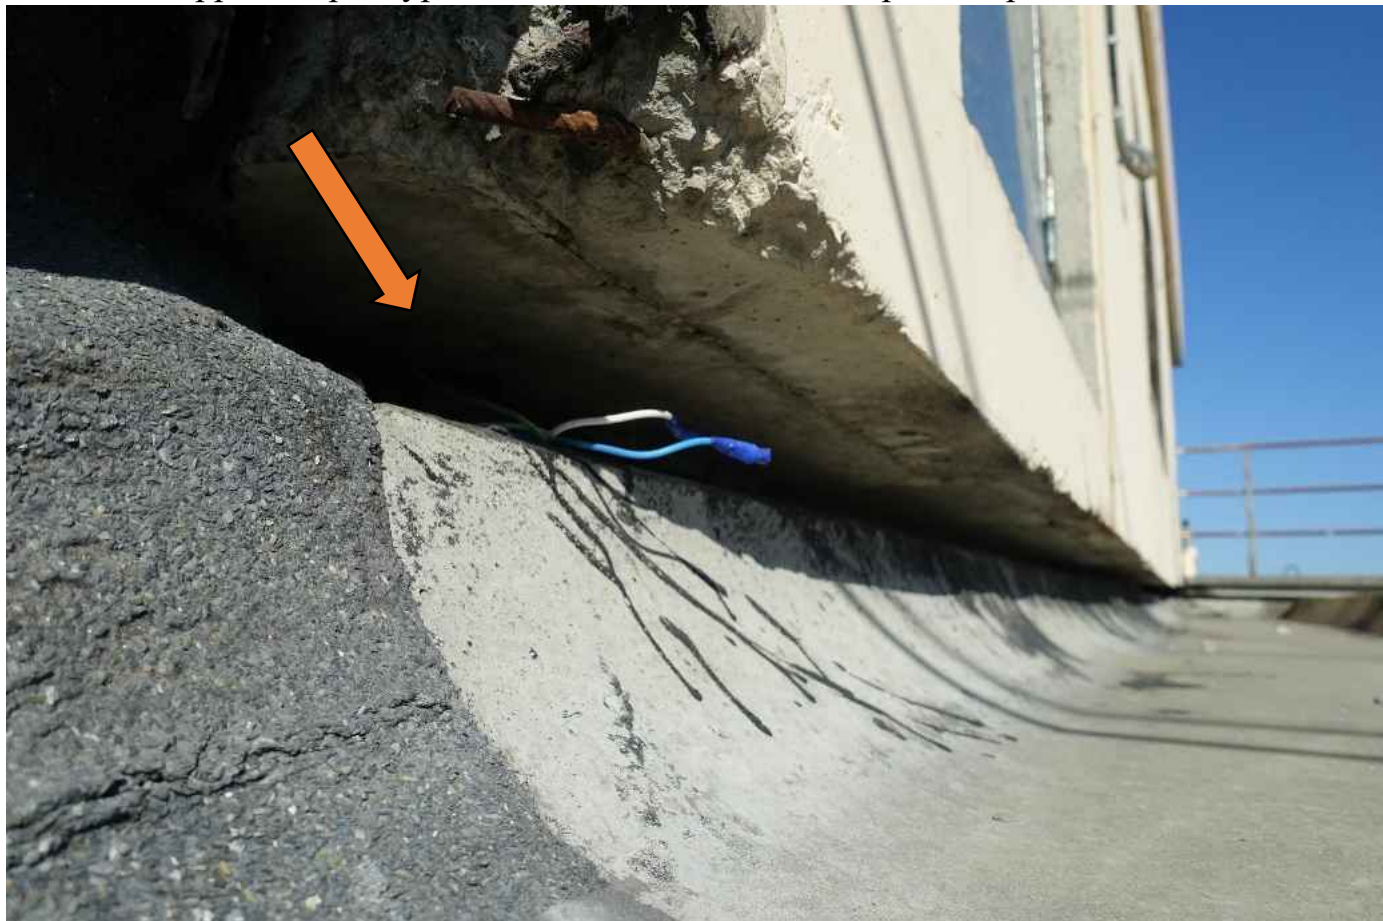
Фото 87. Коррозия арматуры, отслоение бетона. Не закрытое примыкание.
