**ЭКСПЕРТНОЕ ЗАКЛЮЧЕНИЕ**

Обследование кровли жилого многоквартирного дома.

Адрес: 143405, Московская область, г.о. Красногорск, г. Красногорск, б-р  
Ильинский, дом 8

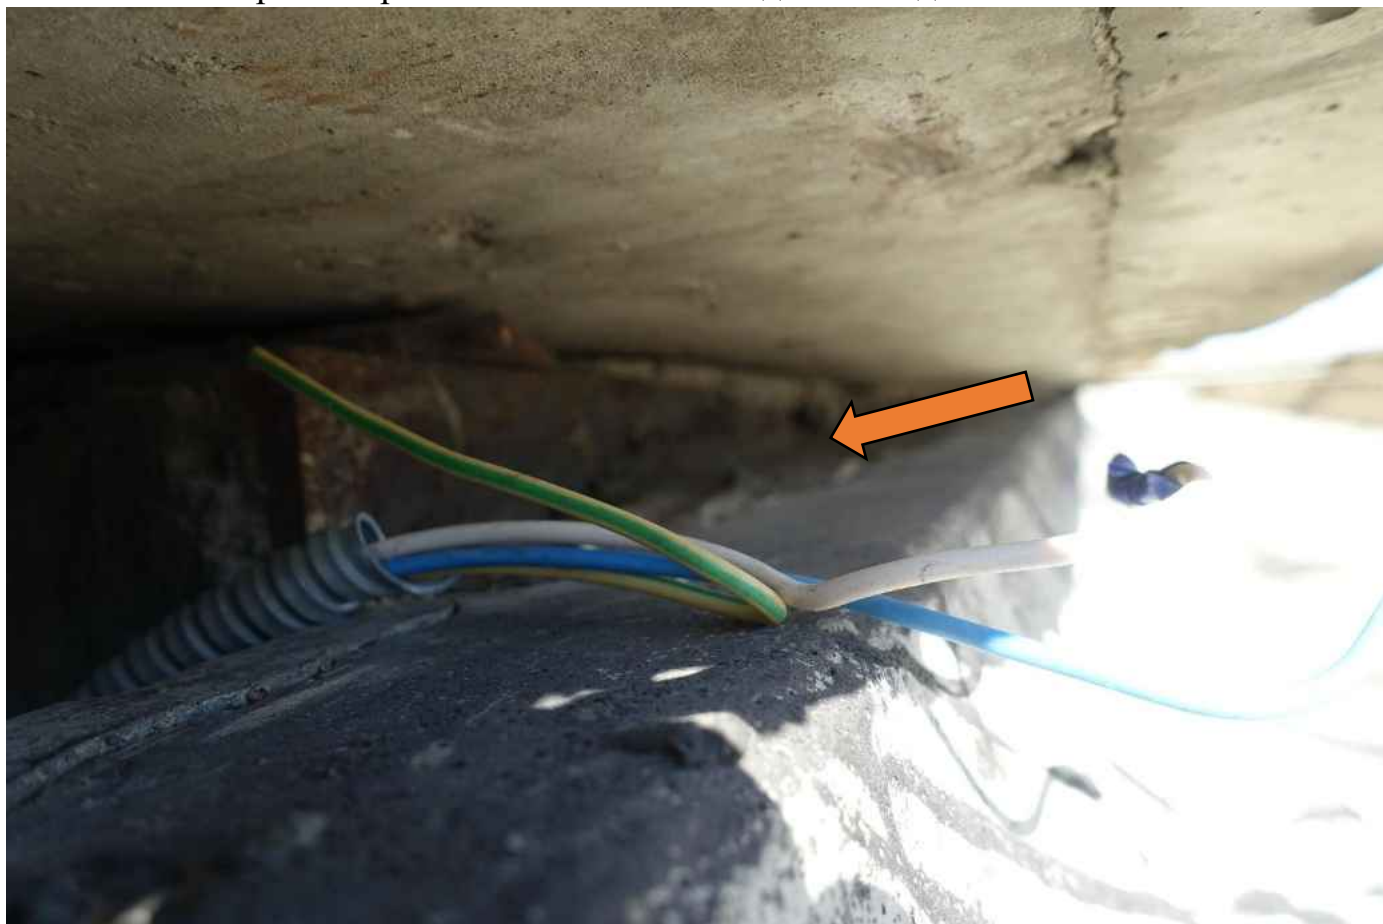
Фото 88. Не закрытое примыкание. Места попадания осадков.

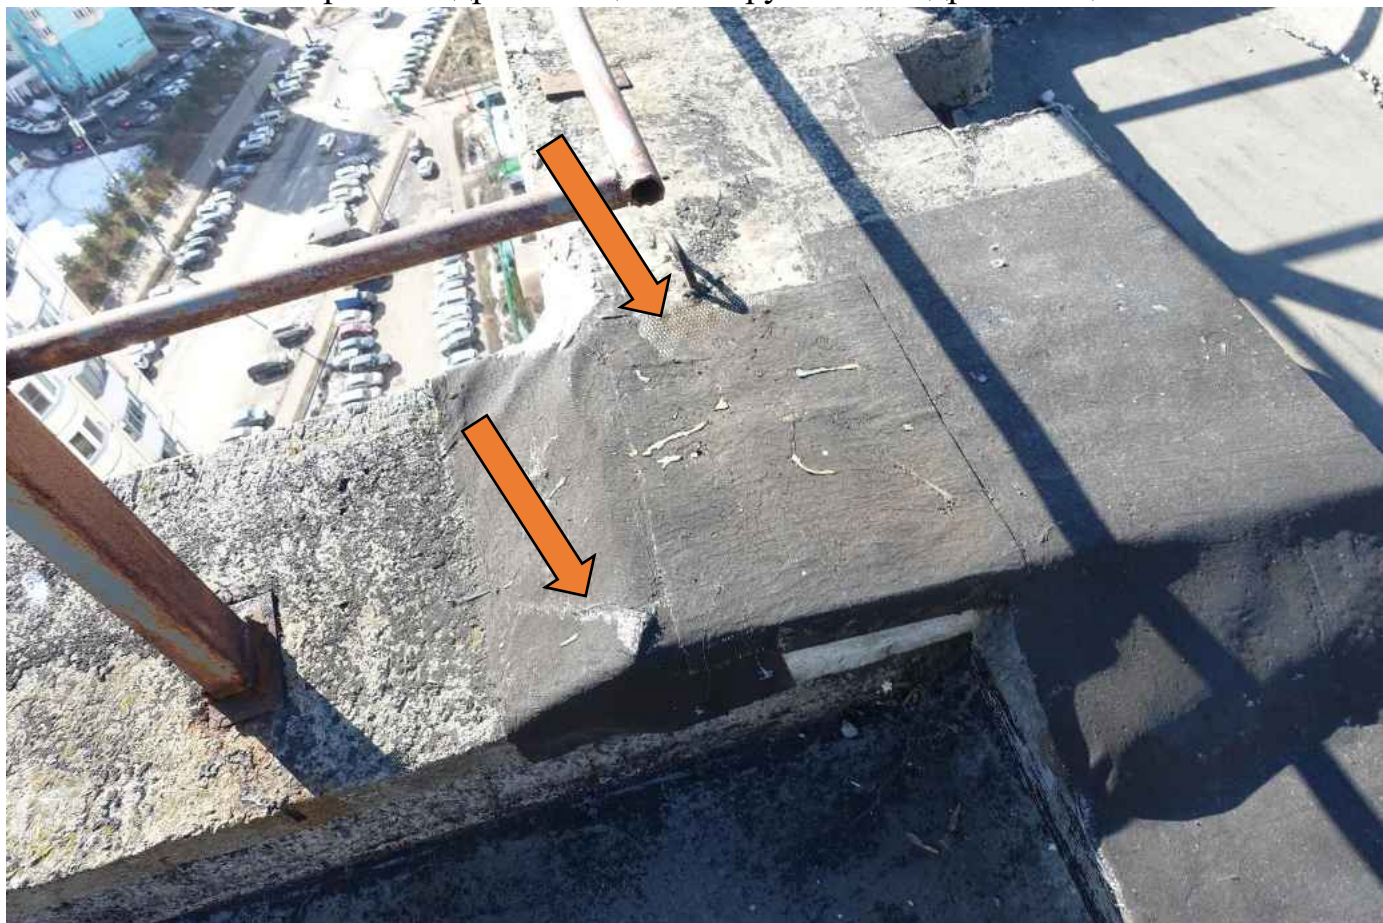
Фото 89. Стыки покрыты гидроизоляцией. Разрушение гидроизоляции.

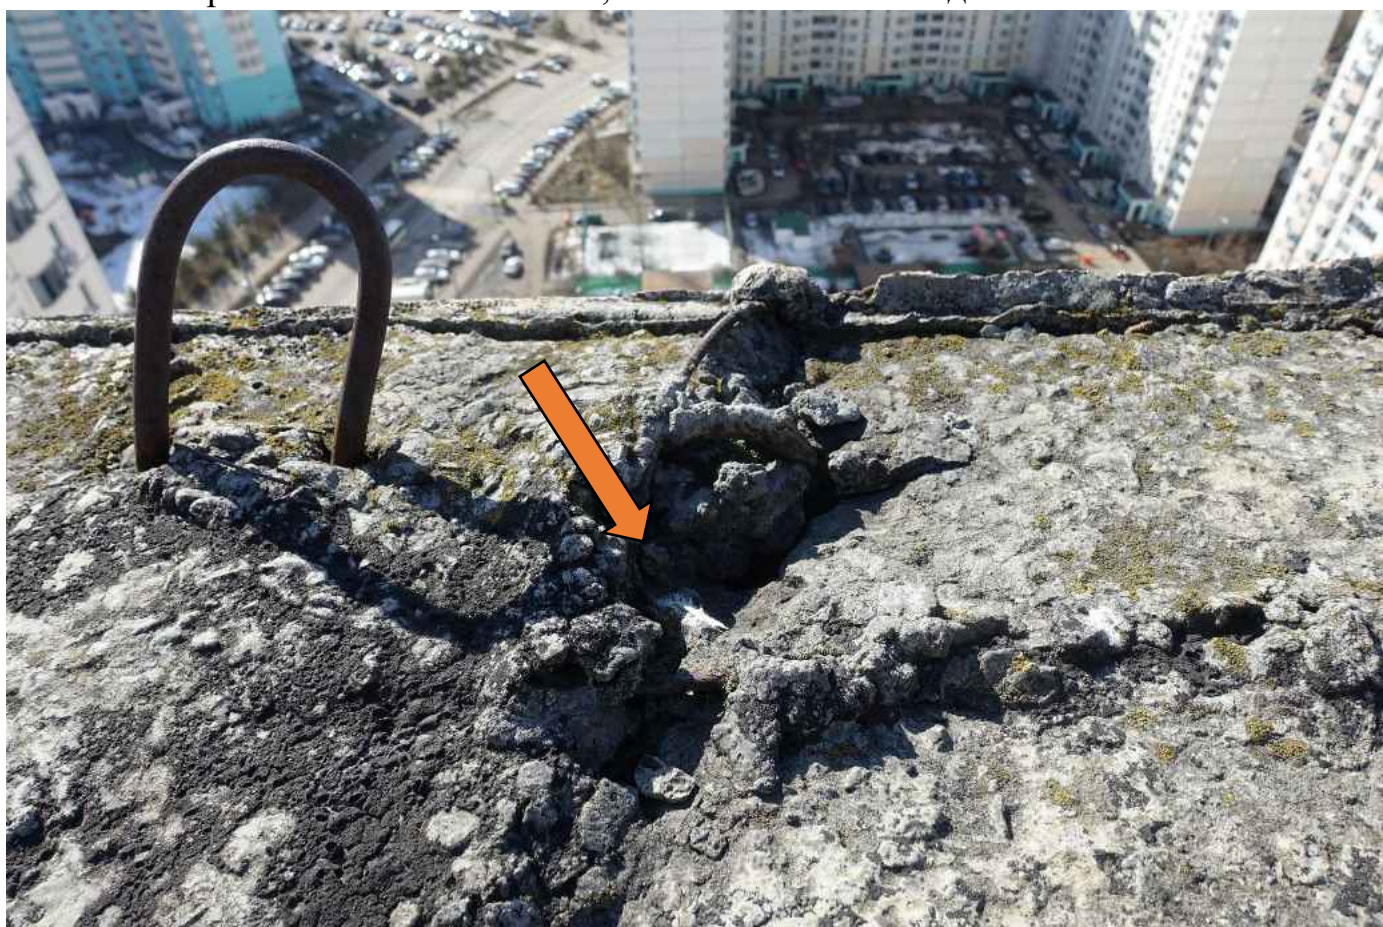
Фото 90. Не ровное основание плиты, место скопления осадков.

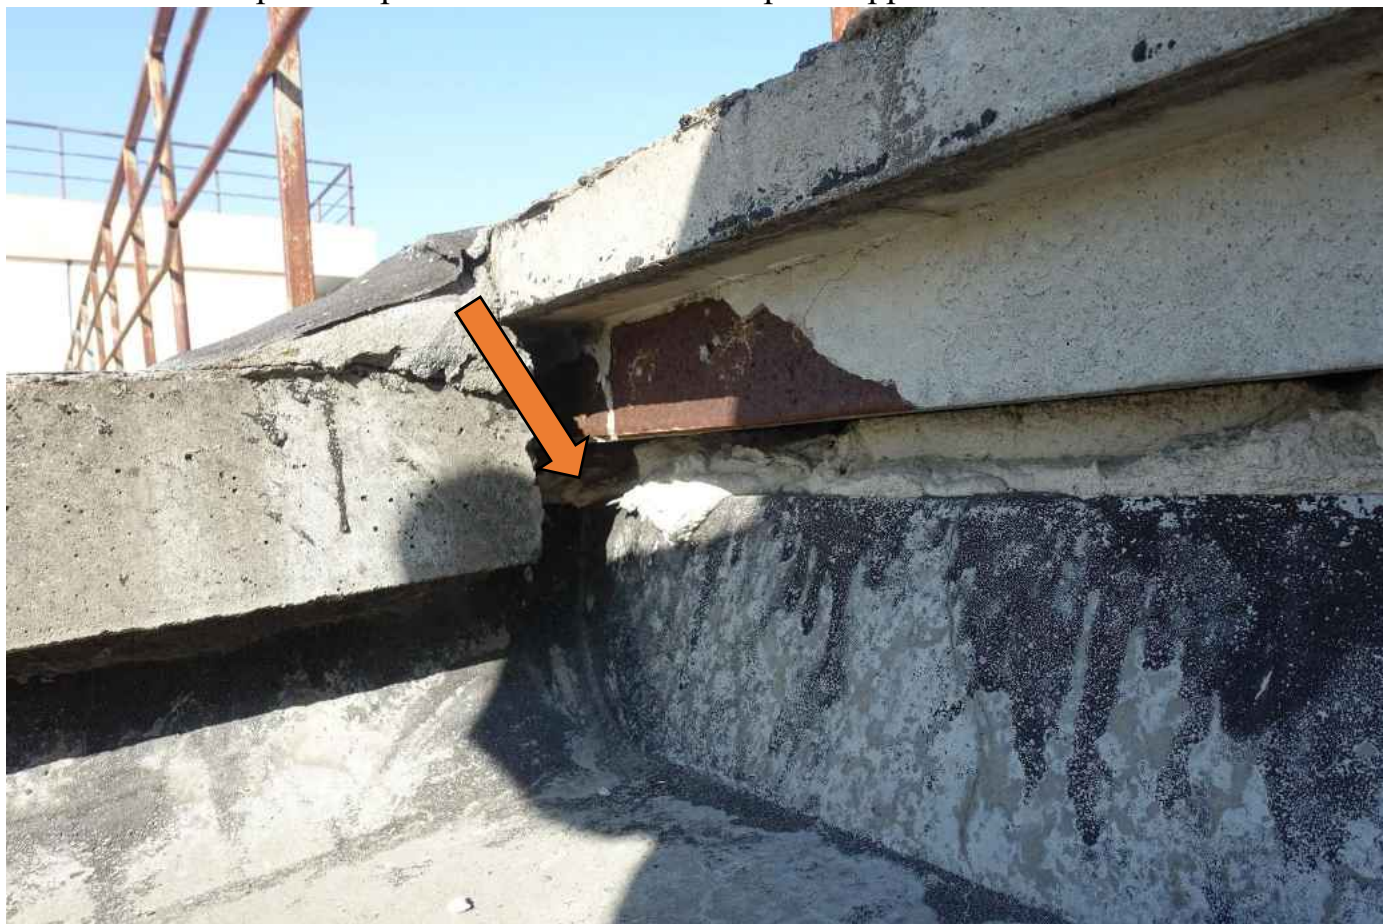
Фото 92. Не закрытое примыкание. Металл покрыт коррозией.

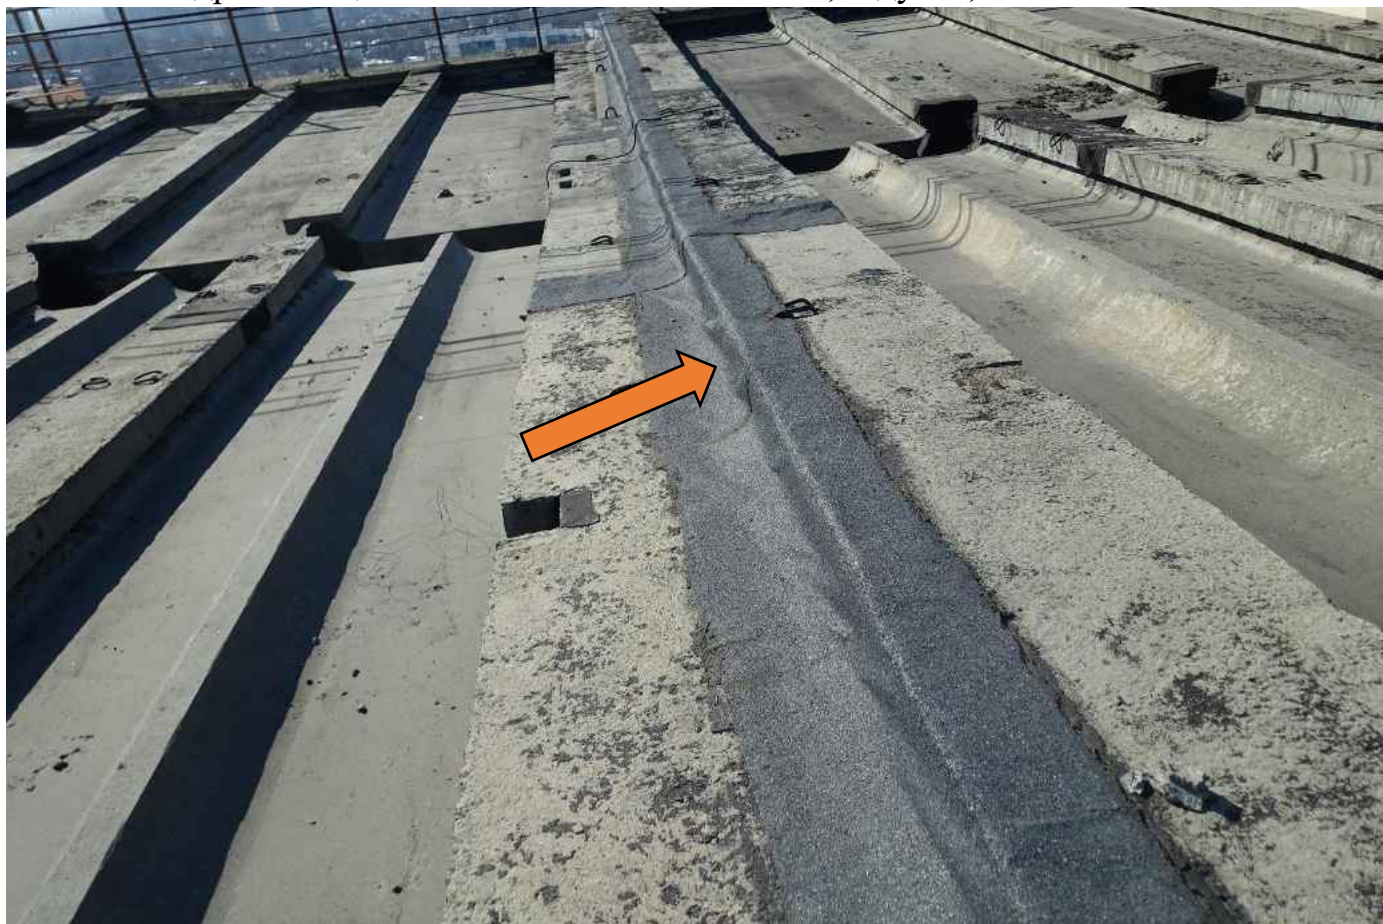
Фото 94. Гидроизоляция выполнена не качественно, вздутие, стыки.

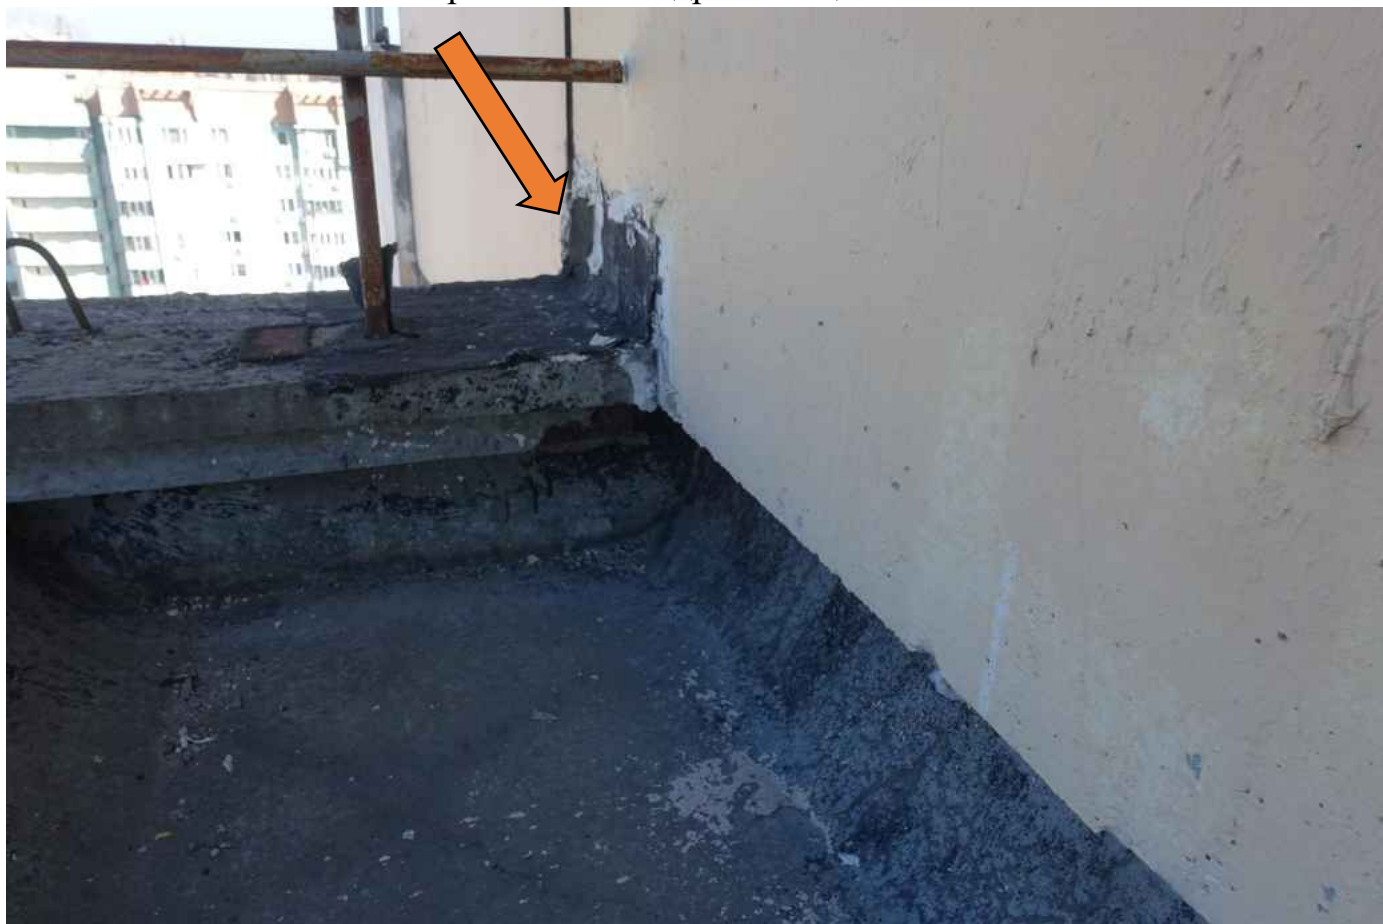
Фото 118. Не качественно проклеенная гидроизоляция.

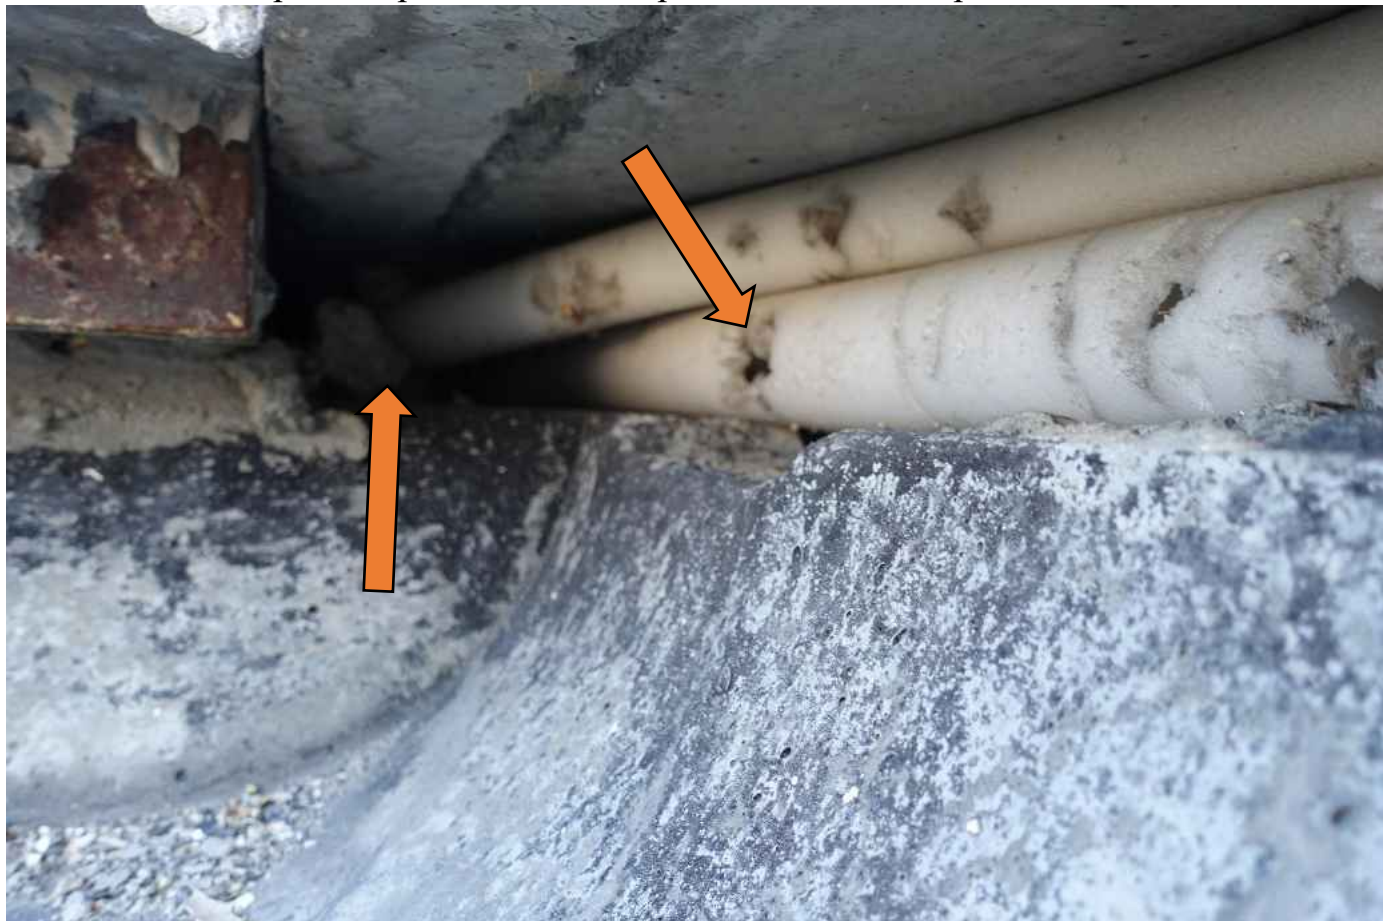
Фото 119. Не закрытое примыкание. Поврежденный вилатерм.

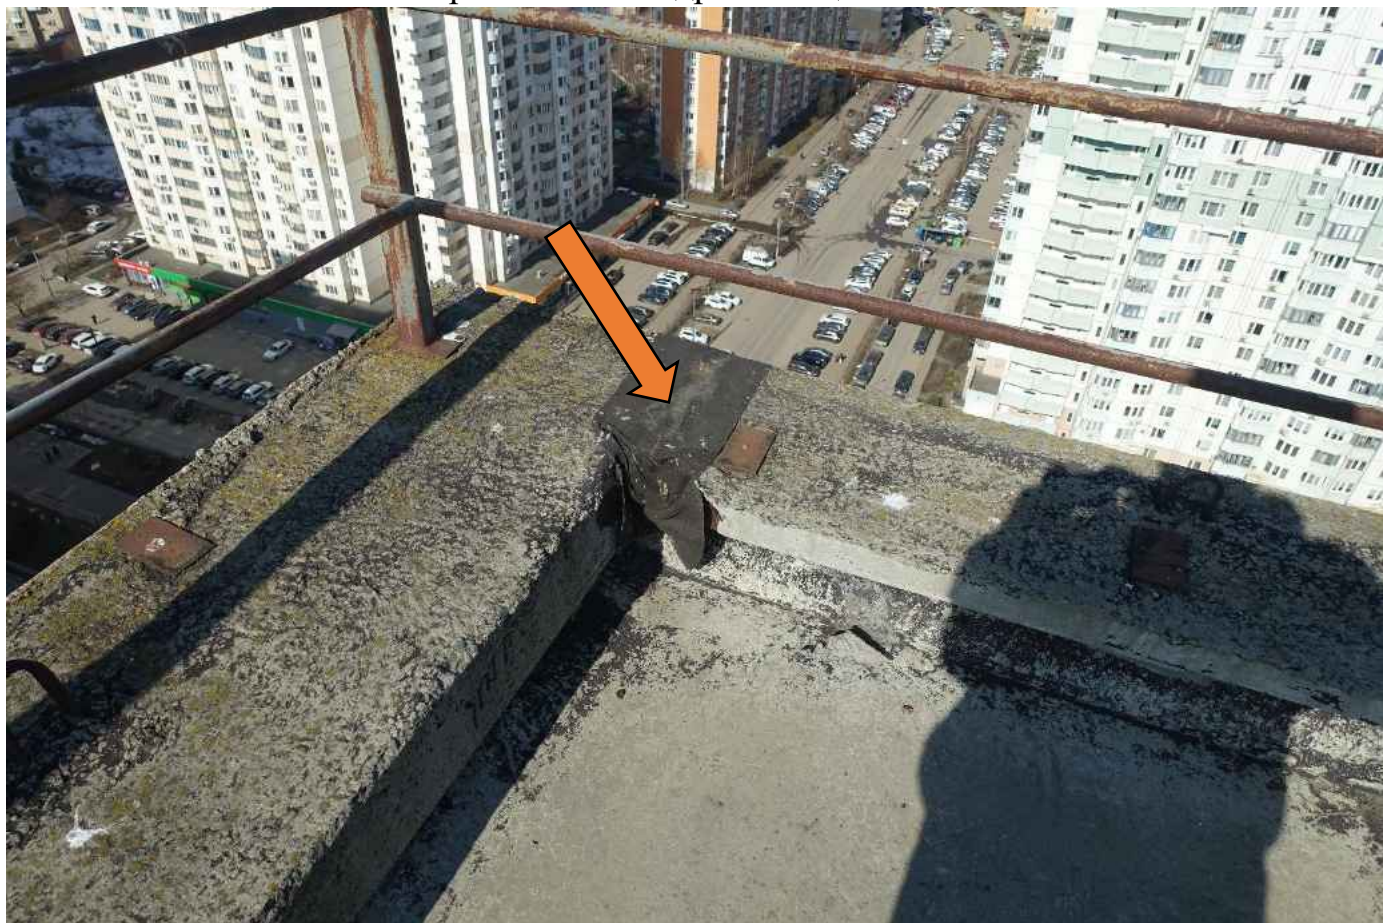
Фото 133. Не качественно проклеенная гидроизоляция.

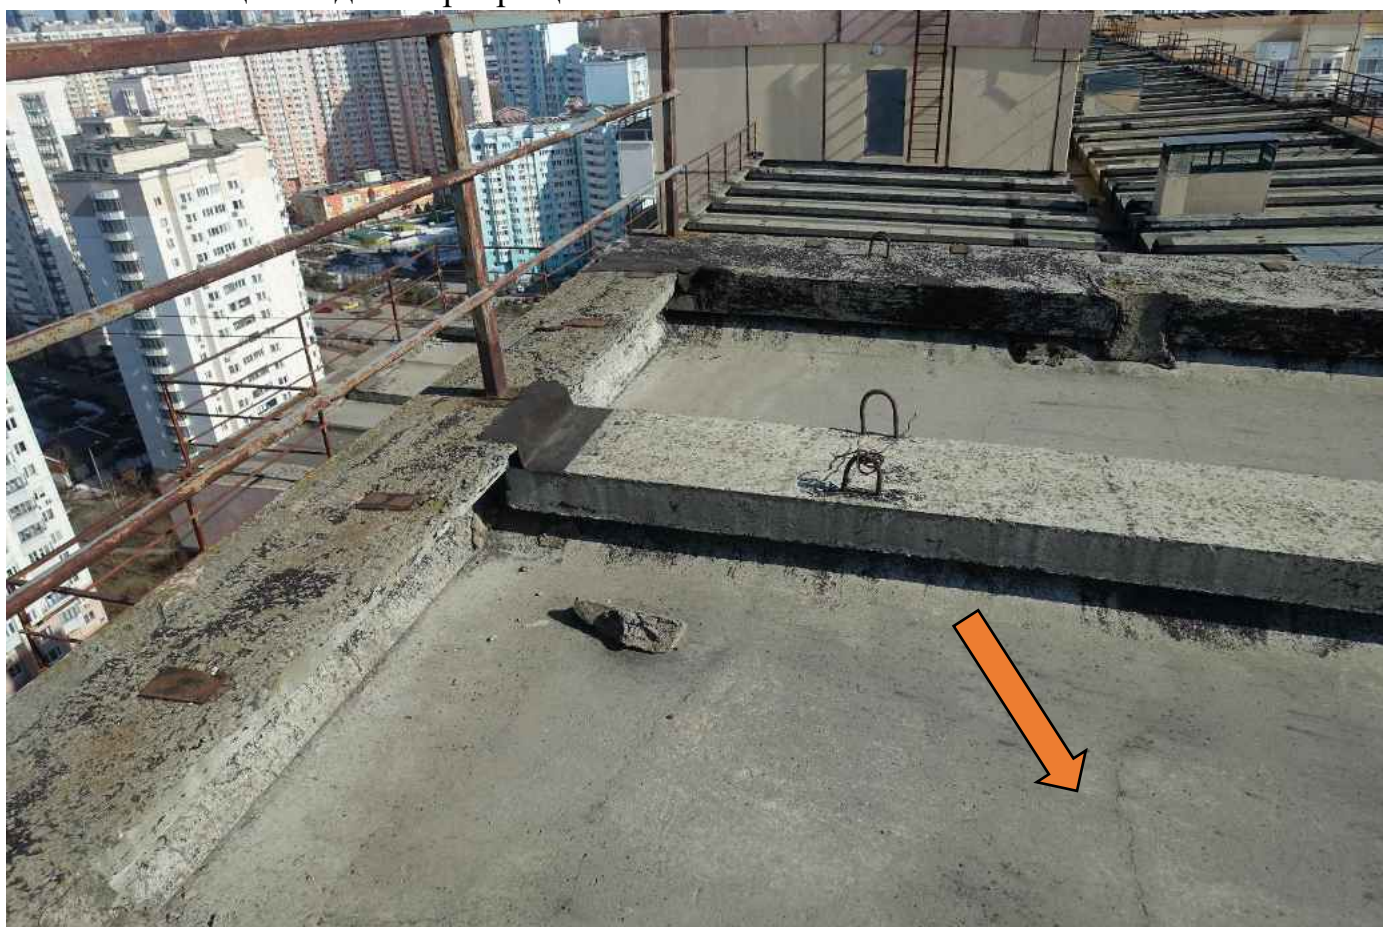
Фото 134. Общий вид. Микротрещина.
