**ЭКСПЕРТНОЕ ЗАКЛЮЧЕНИЕ**

Обследование кровли жилого многоквартирного дома.

Адрес: 143405, Московская область, г.о. Красногорск, г. Красногорск, б-р  
Ильинский, дом 8

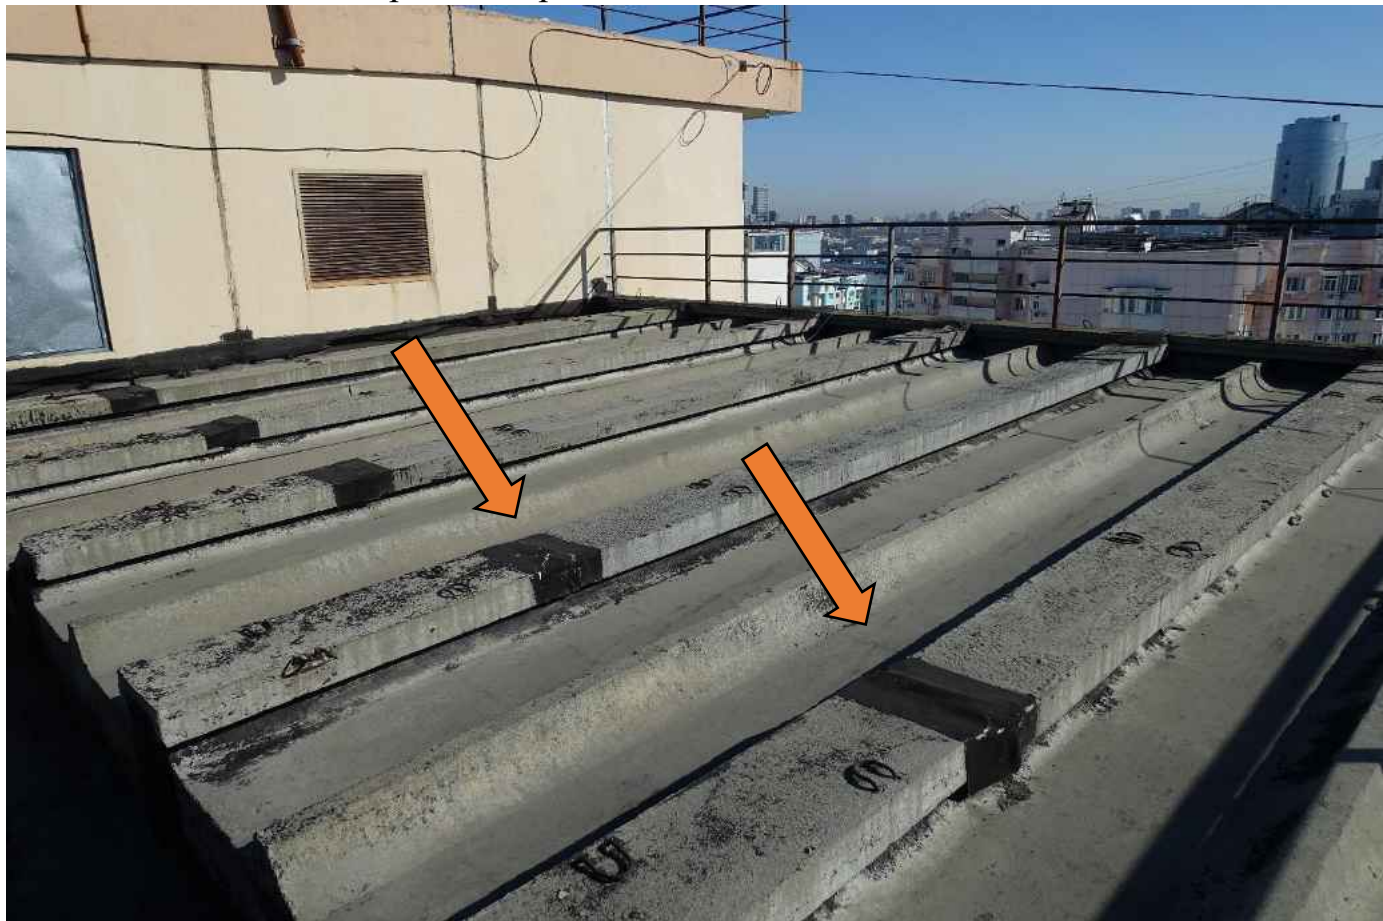
Фото 9. Штыки плит покрыты гидроизоляцией.
