**ЭКСПЕРТНОЕ ЗАКЛЮЧЕНИЕ**

Обследование кровли жилого многоквартирного дома.

Адрес: 143405, Московская область, г.о. Красногорск, г. Красногорск, б-р  
Ильинский, дом 8

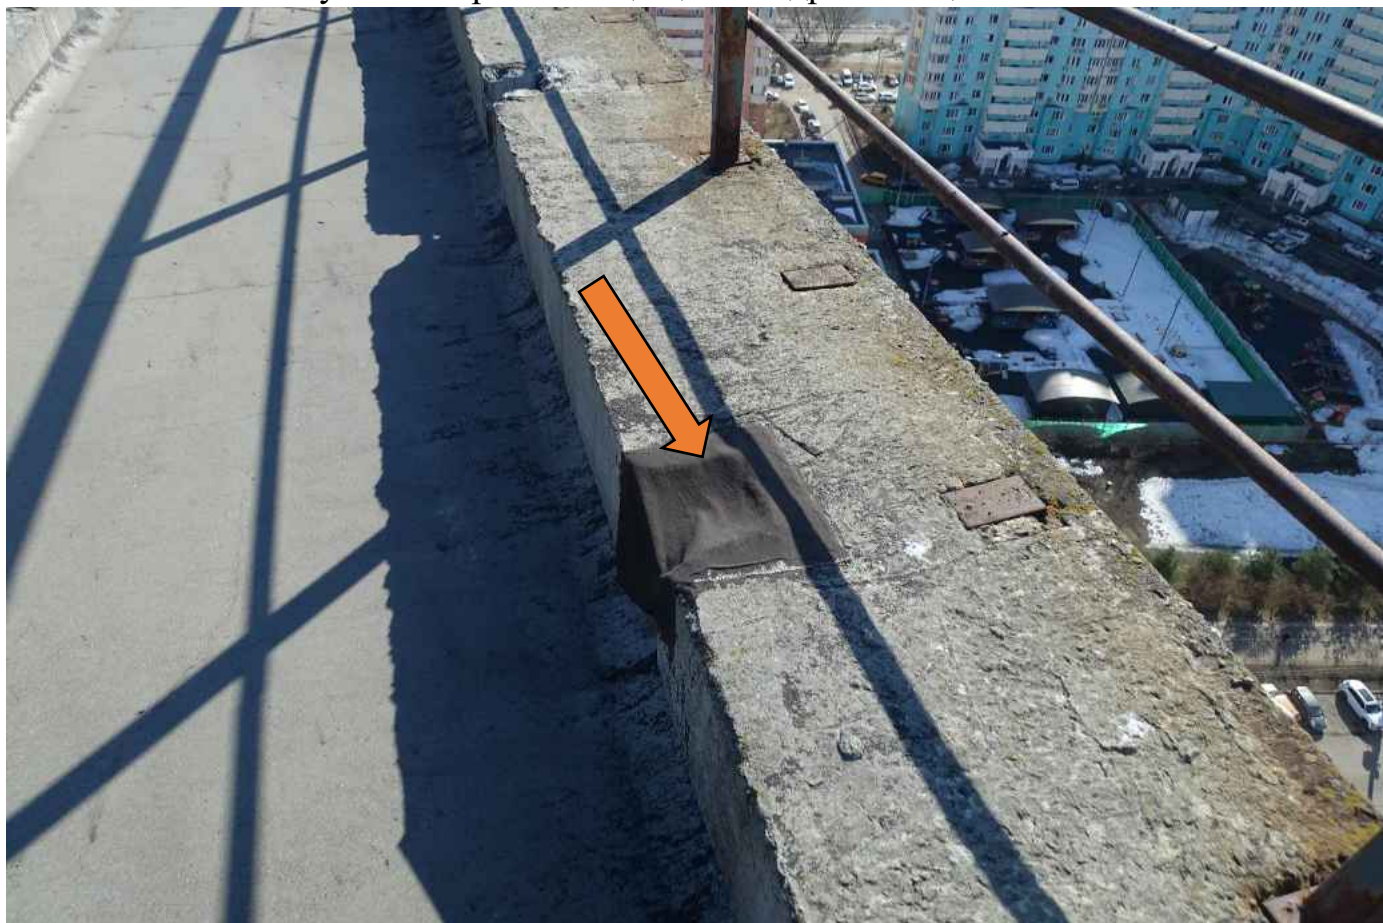
Фото 7. Локальные участки кровли защищены гидроизоляцией.

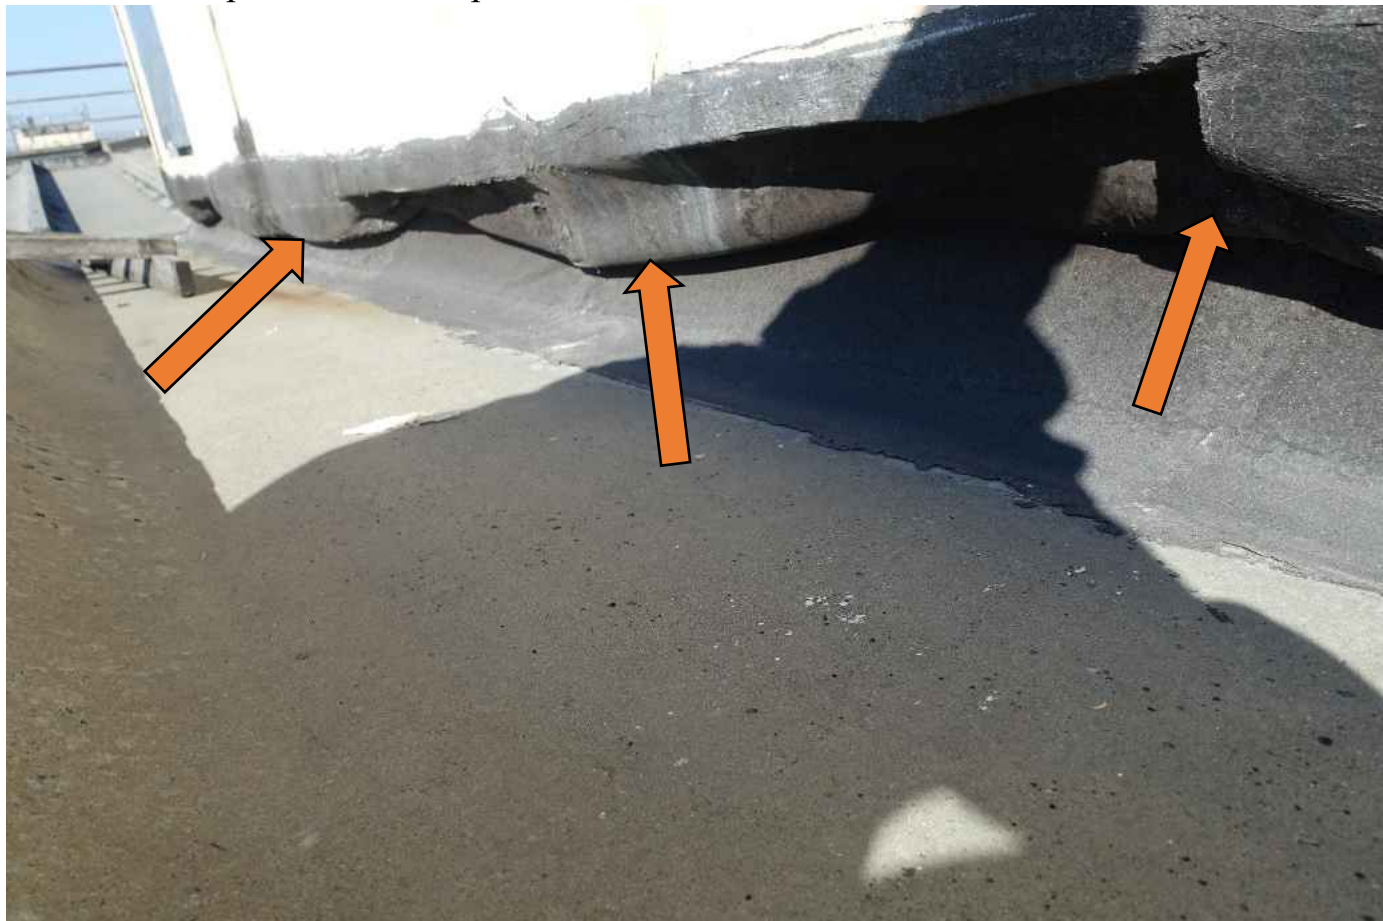
Фото 13. Не проклеенная гидроизоляция.

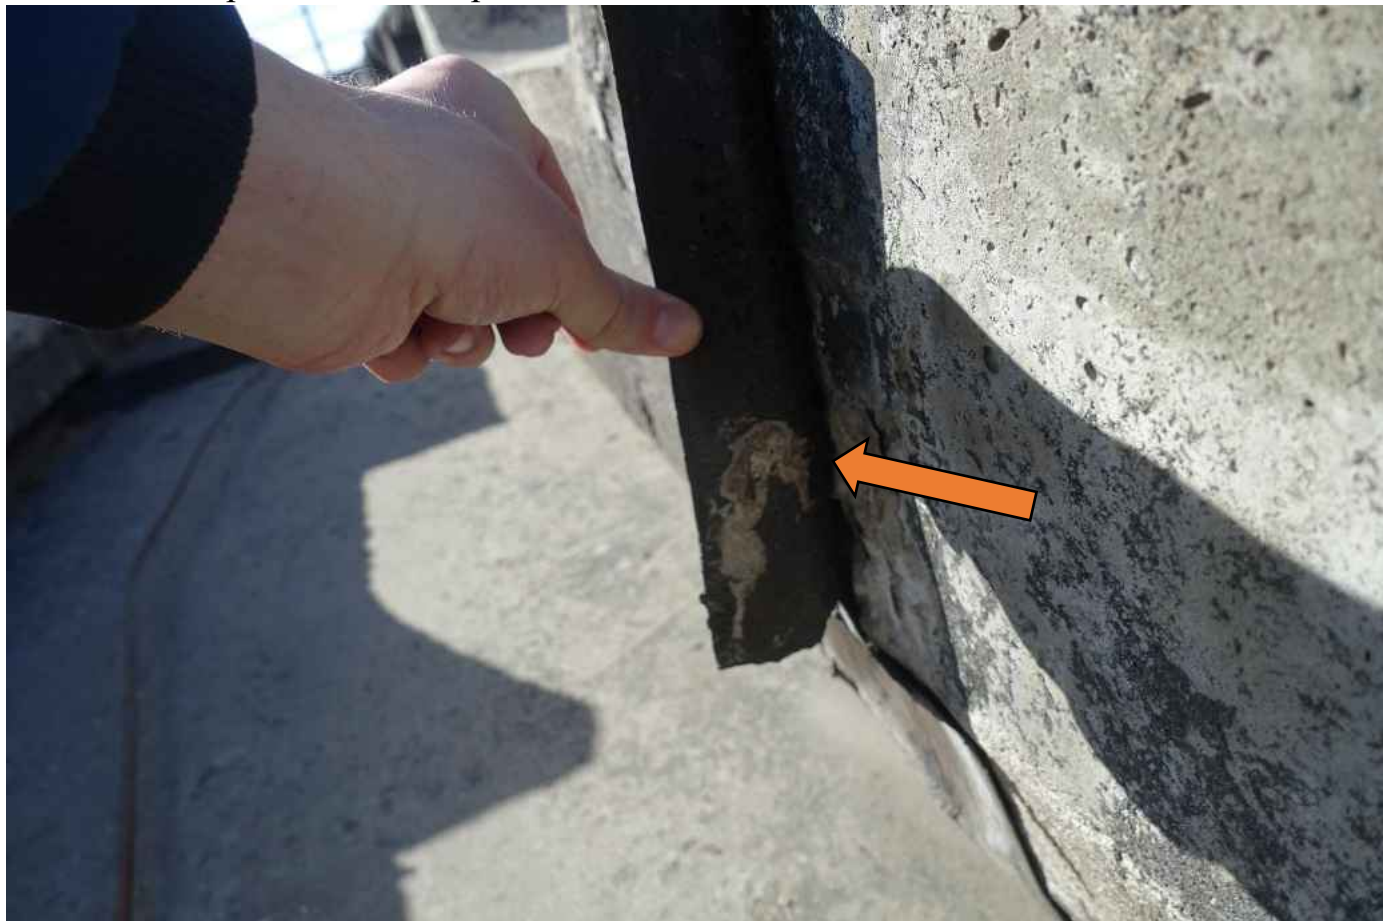
Фото 15. Не проклеенная гидроизоляция.

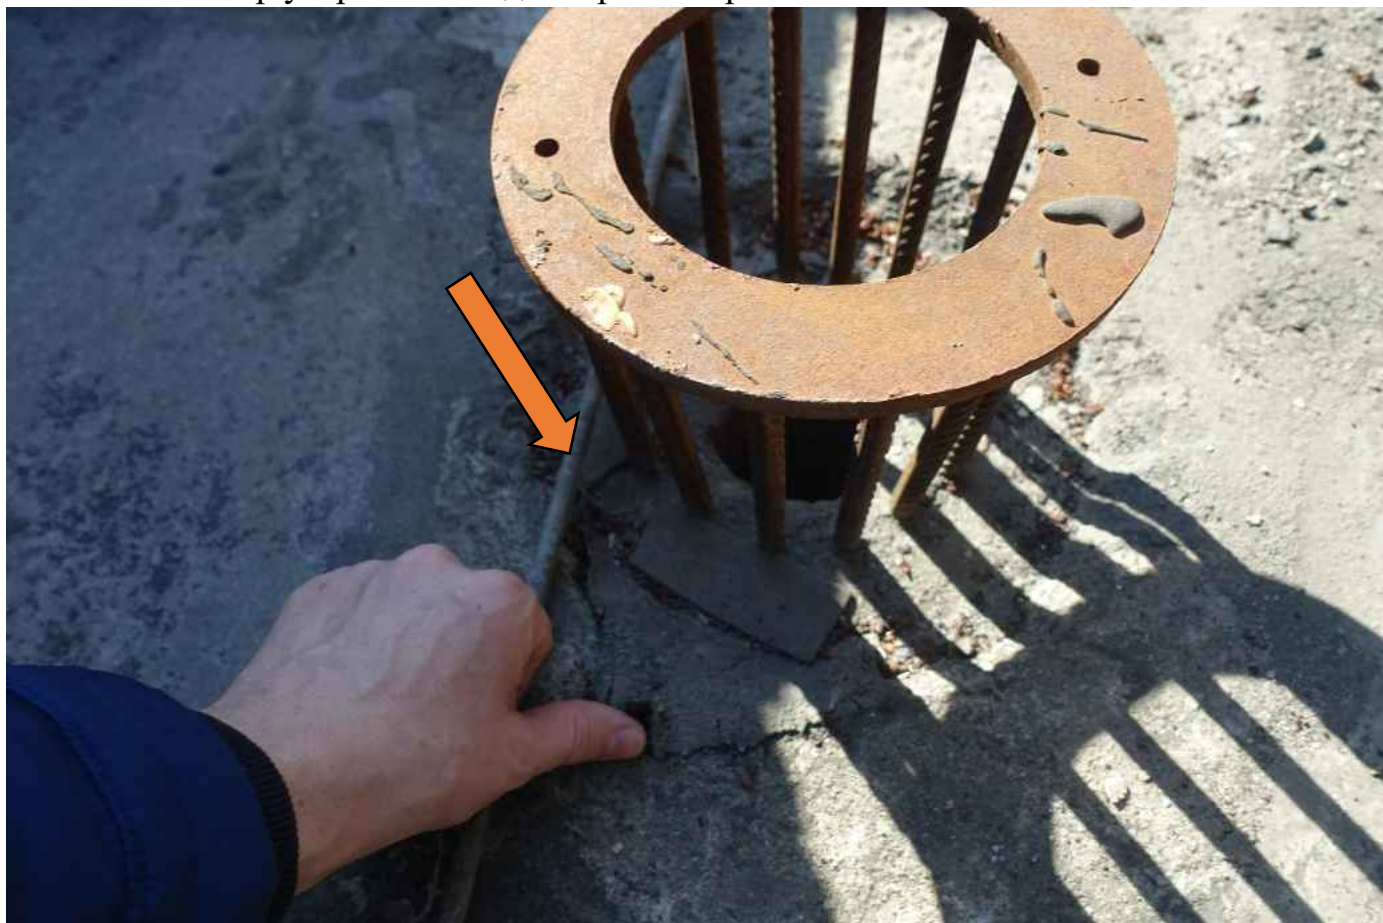
Фото 17. Осмотр устройства водосборных воронок.

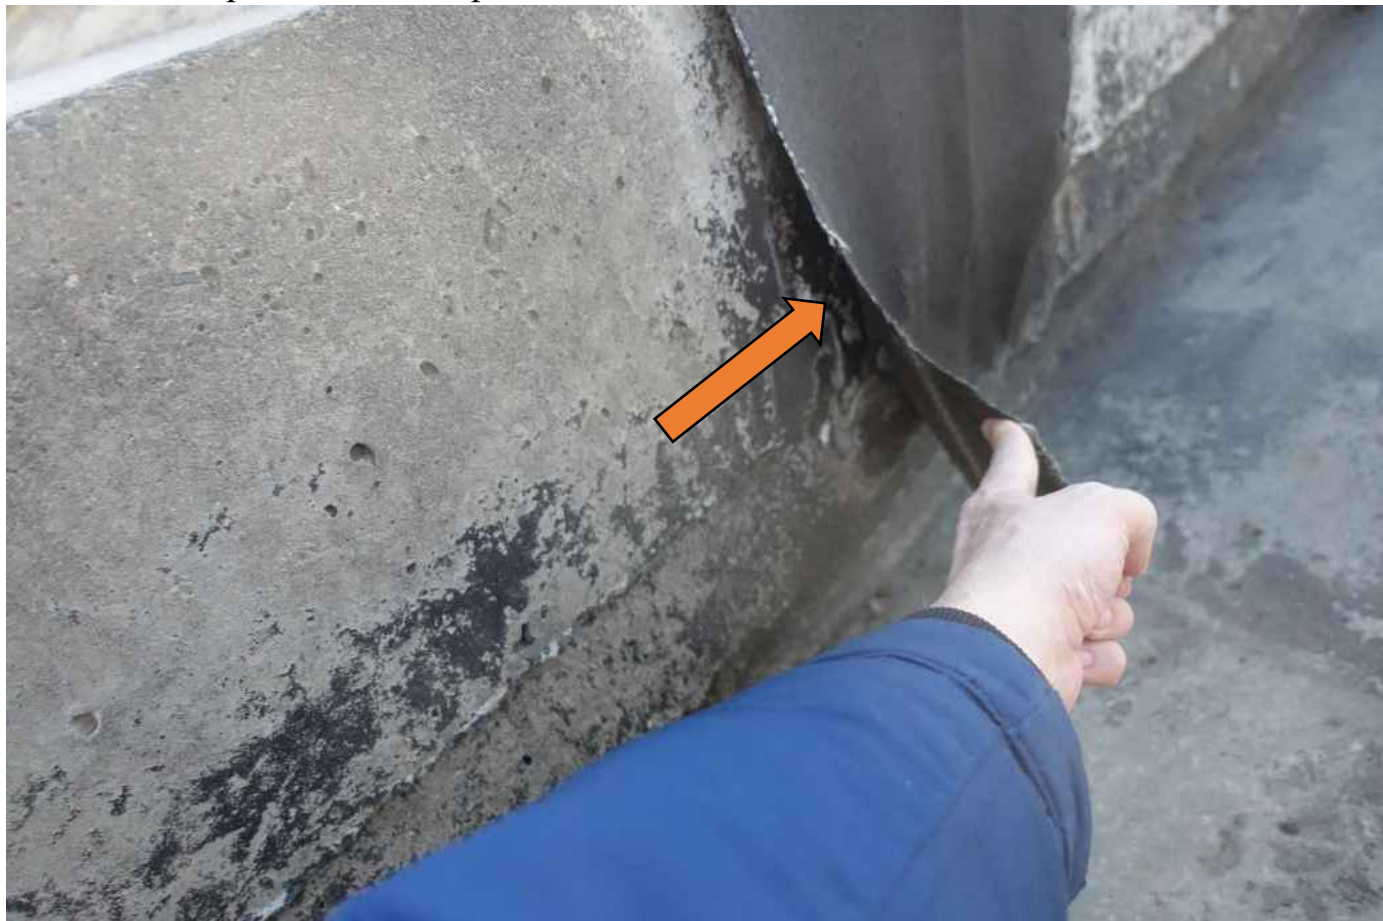
Фото 19. Не проклеенная гидроизоляция.

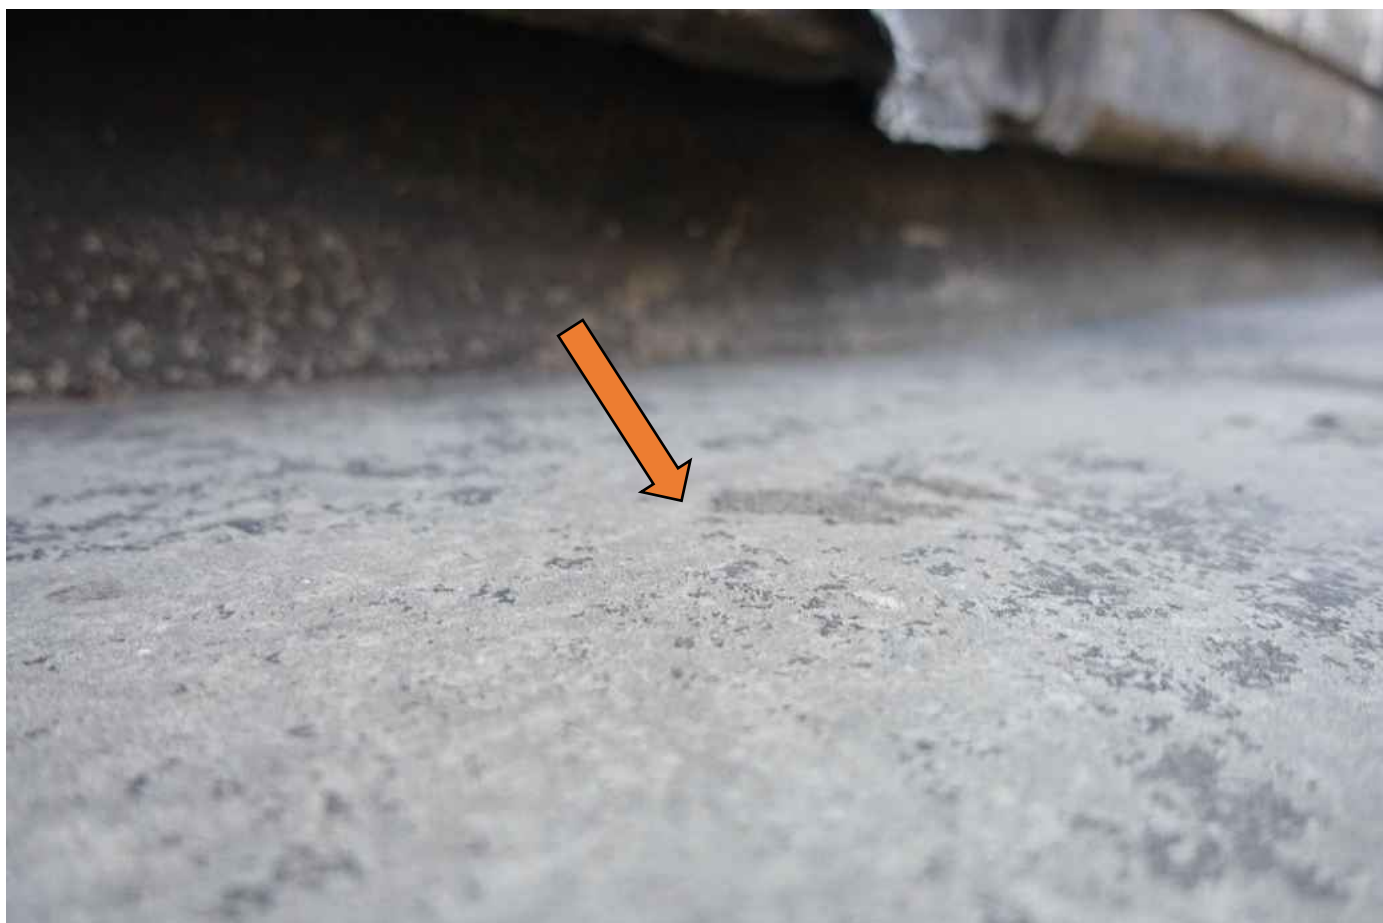
Фото 20. Осмотр лотка водотока. Покрытие из состава на битумной основе изношено.

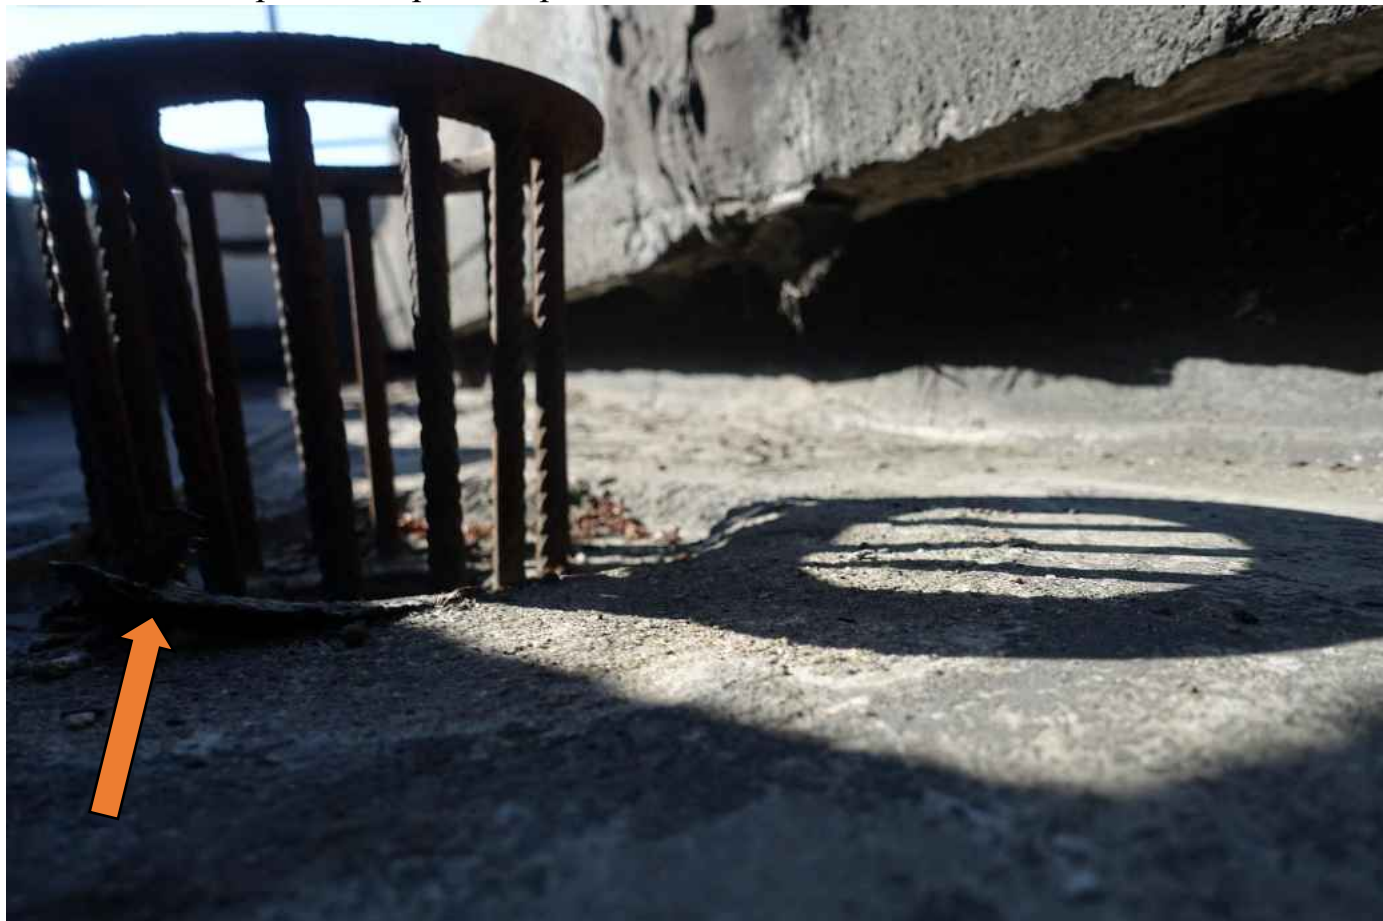
Фото 21. Осмотр водосборных воронок.

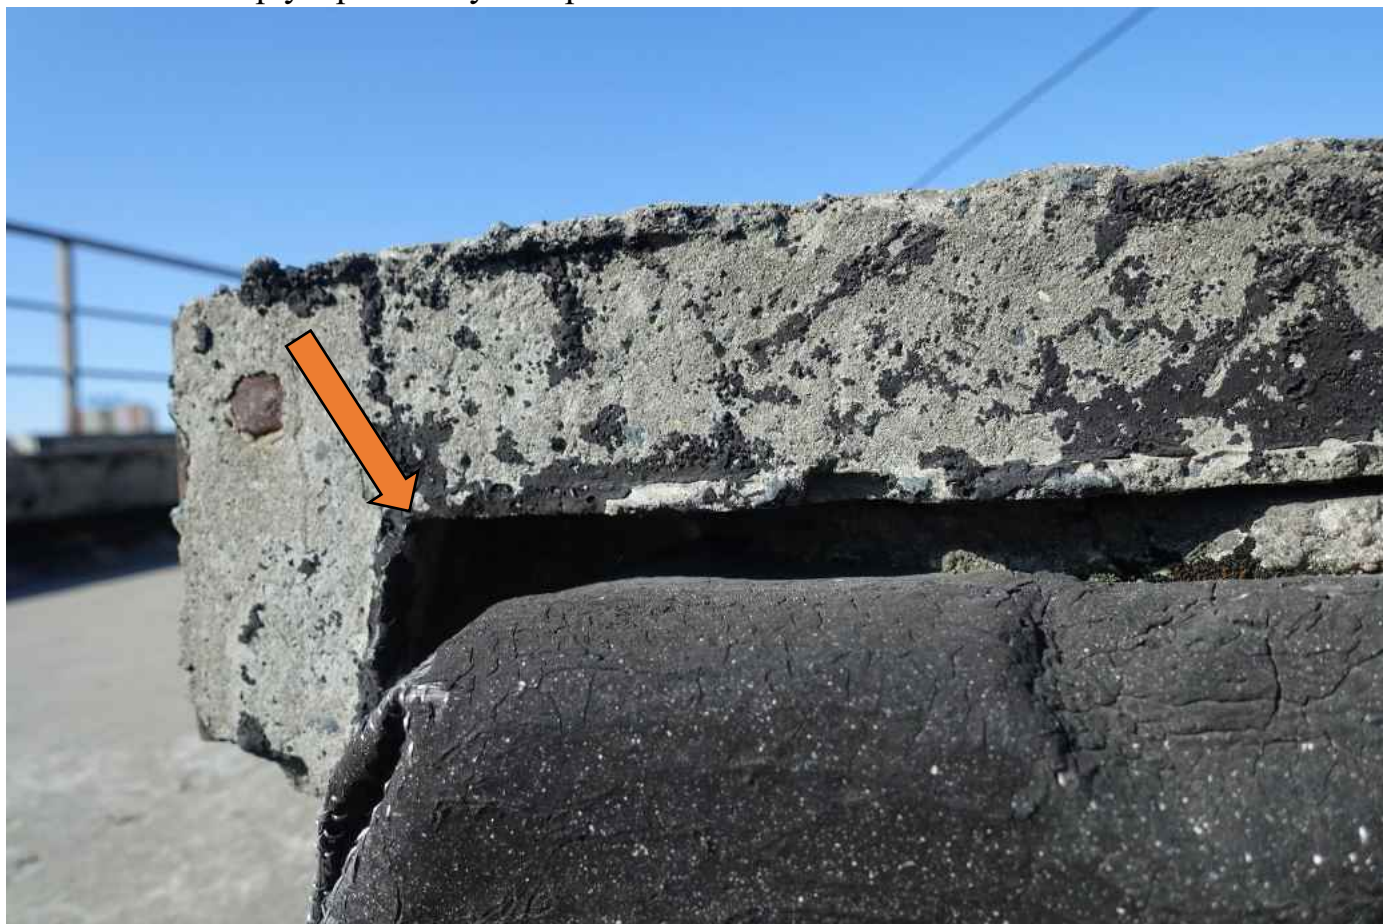
Фото 22. Осмотр устройства узла кровли.

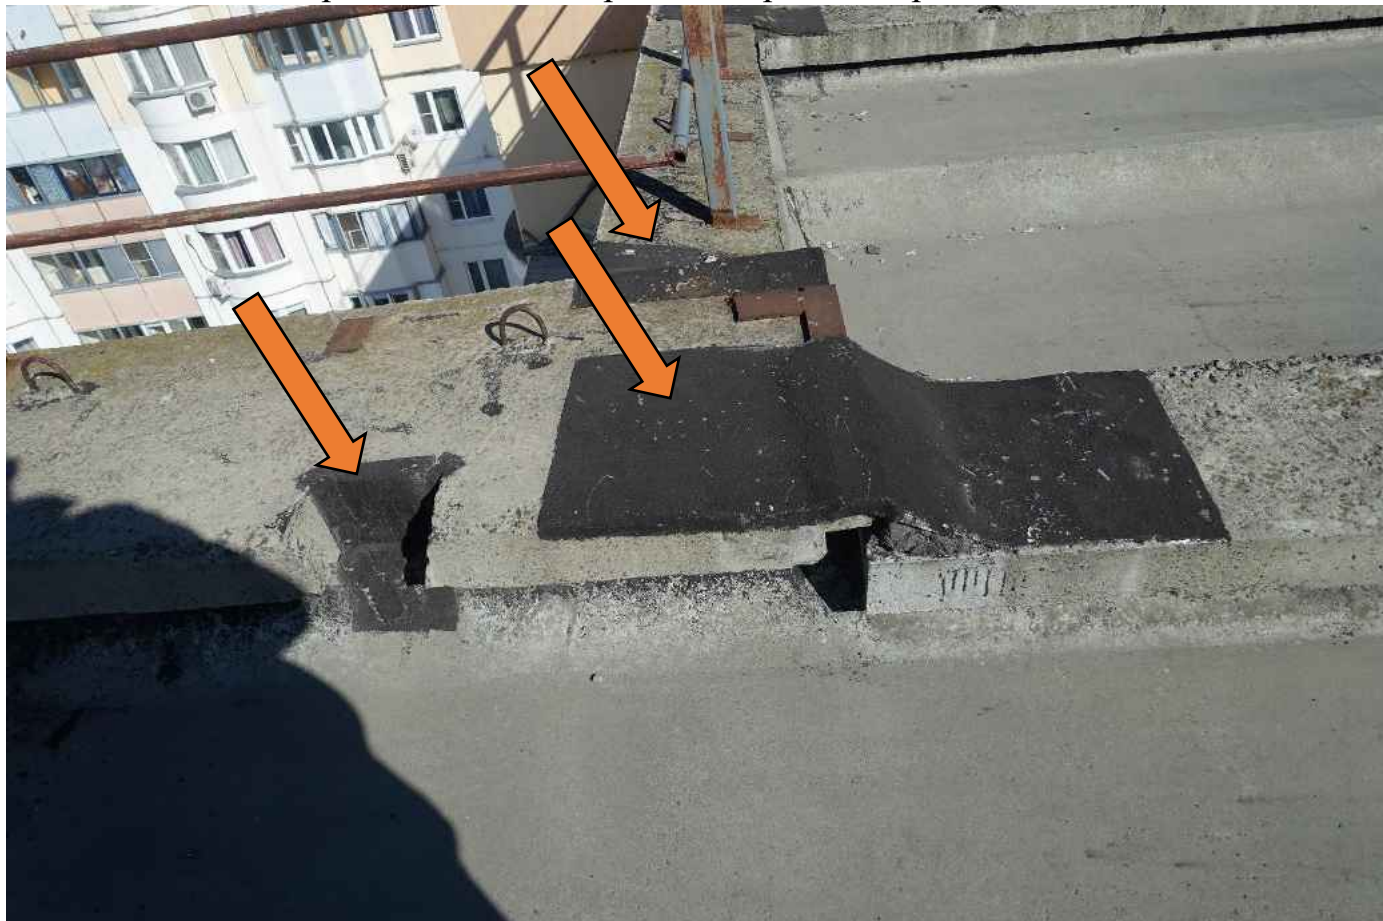
Фото 23. Стыки сборных элементов кровли покрыты гидроизоляцией.

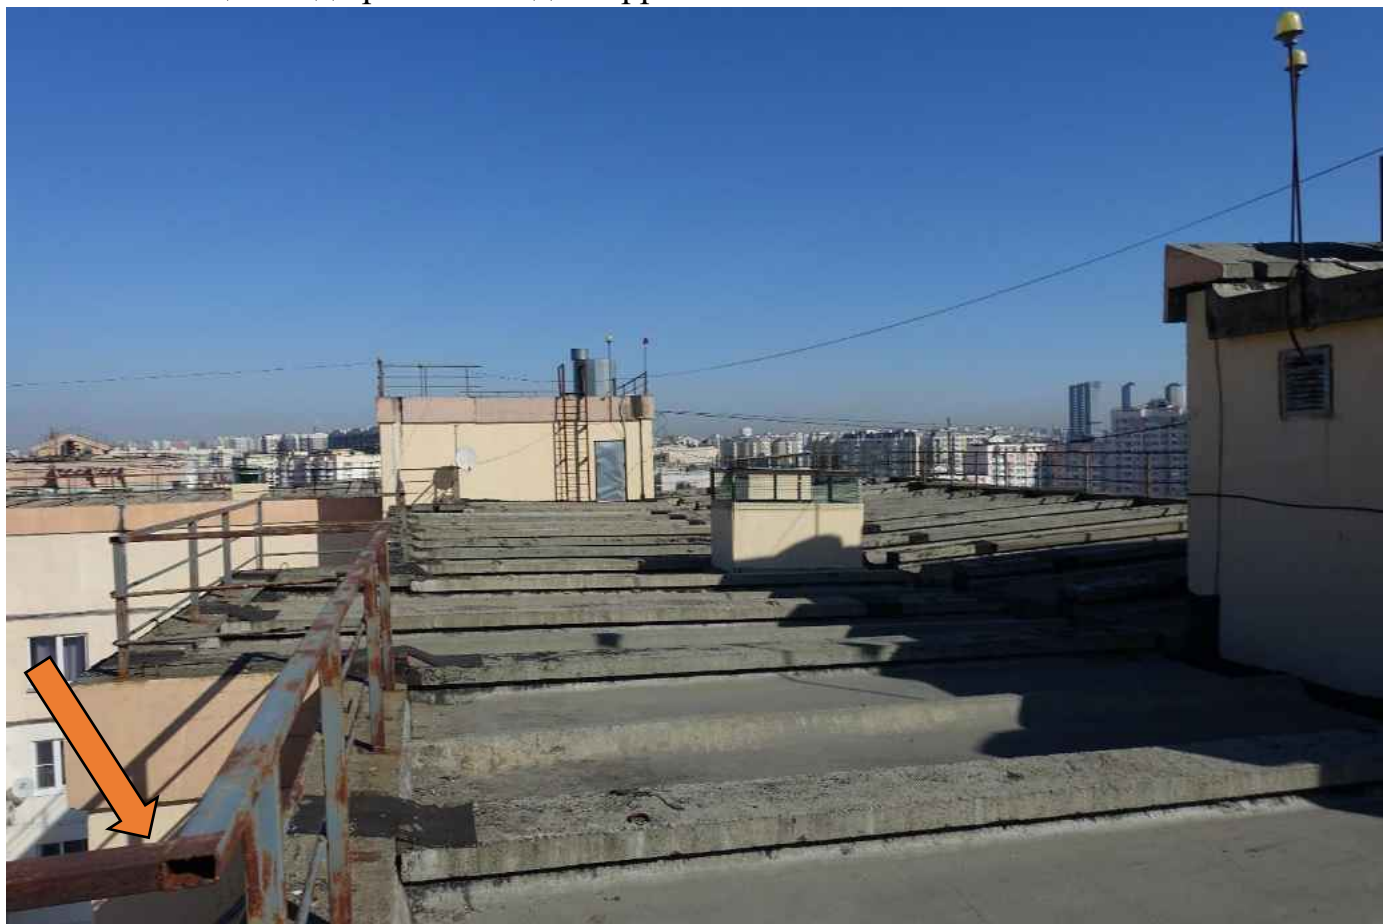
Фото 24. Общий вид кровли. Следы коррозии на металле.

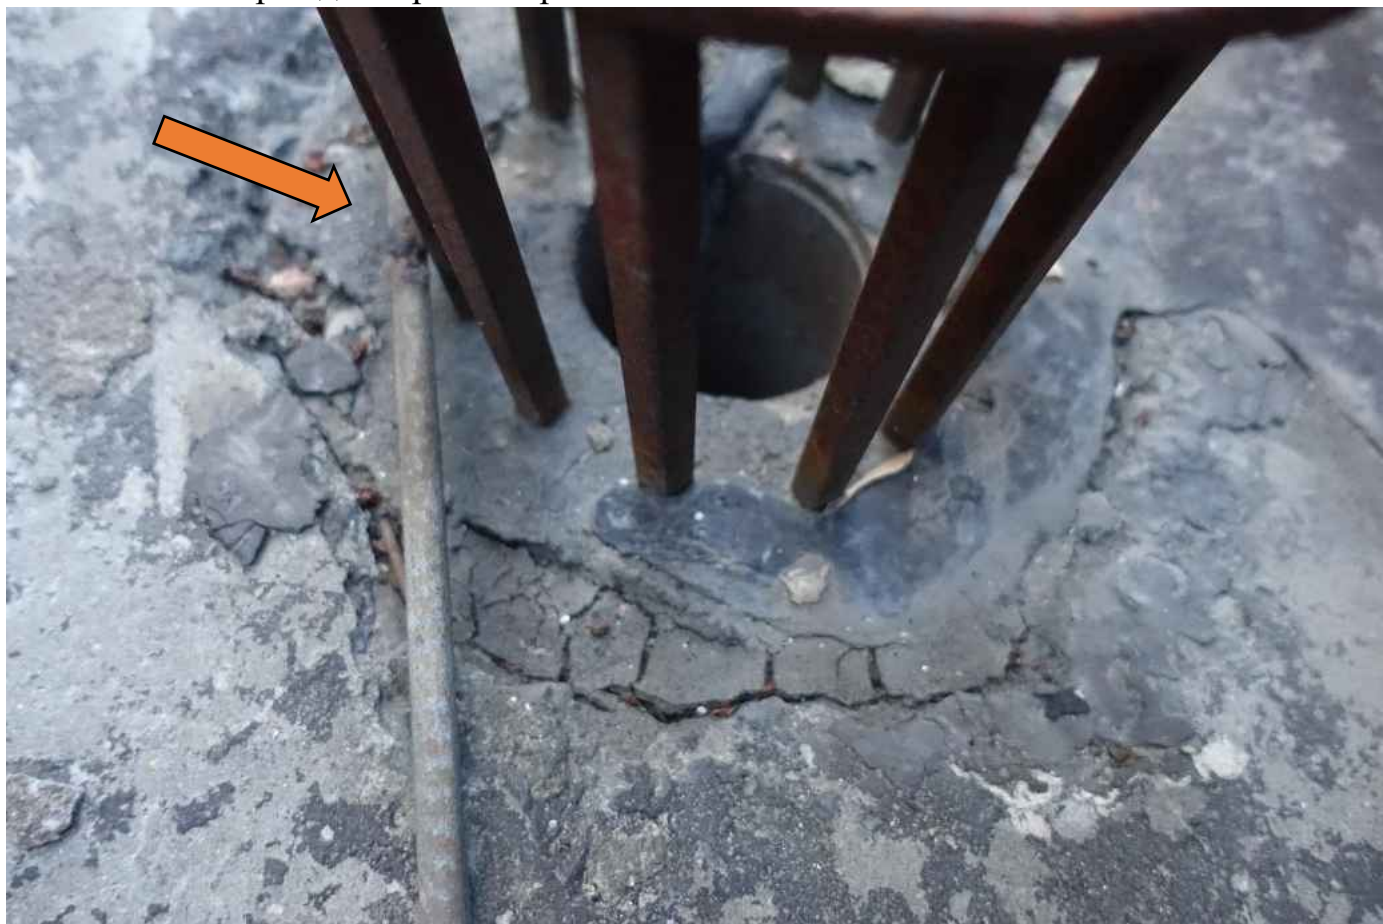
Фото 30. Осмотр водосборных воронок.

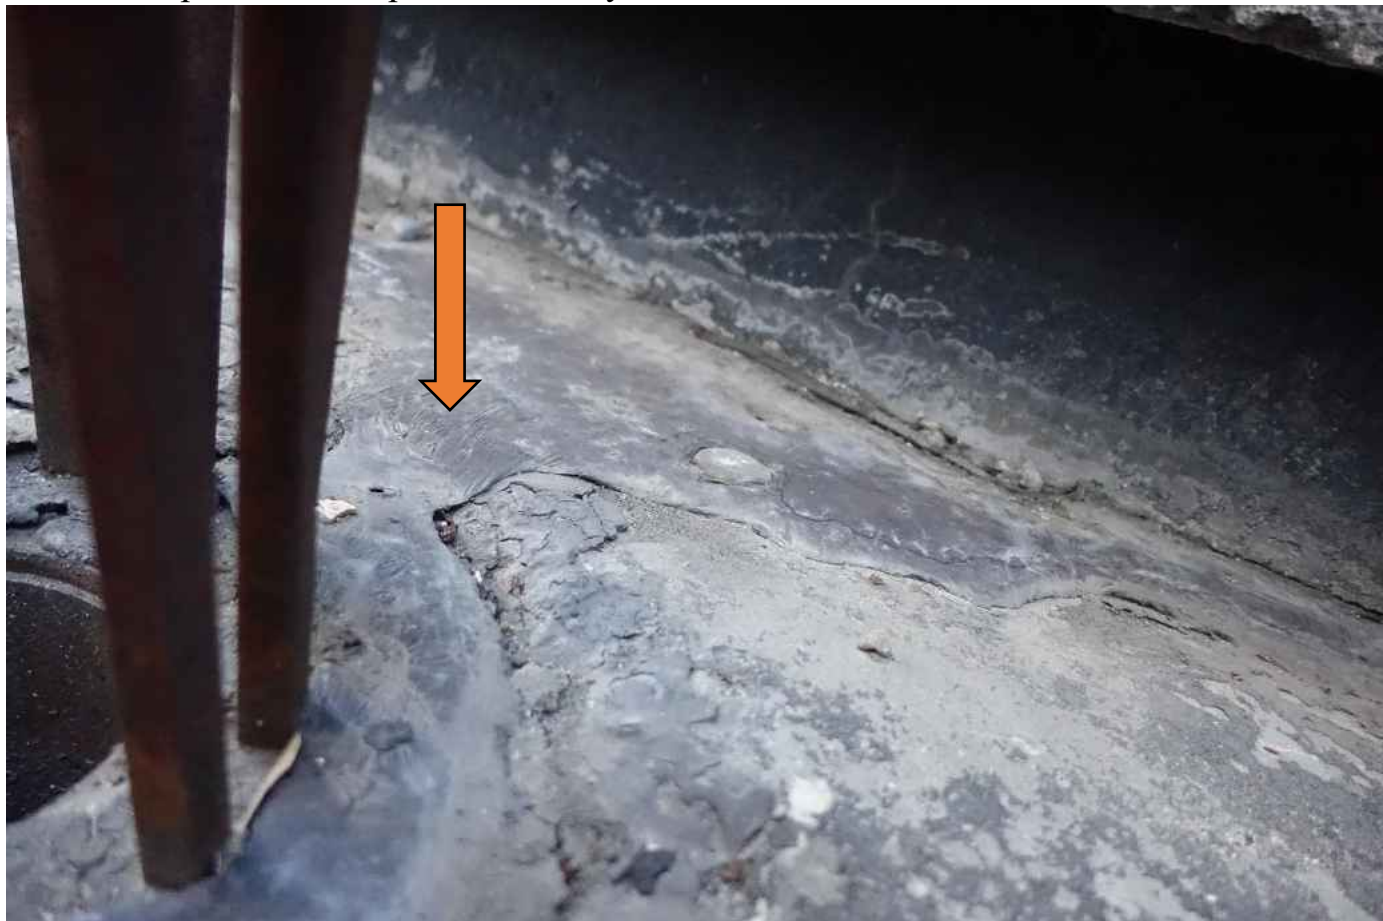
Фото 31. Примыкания промазаны битумным составом.

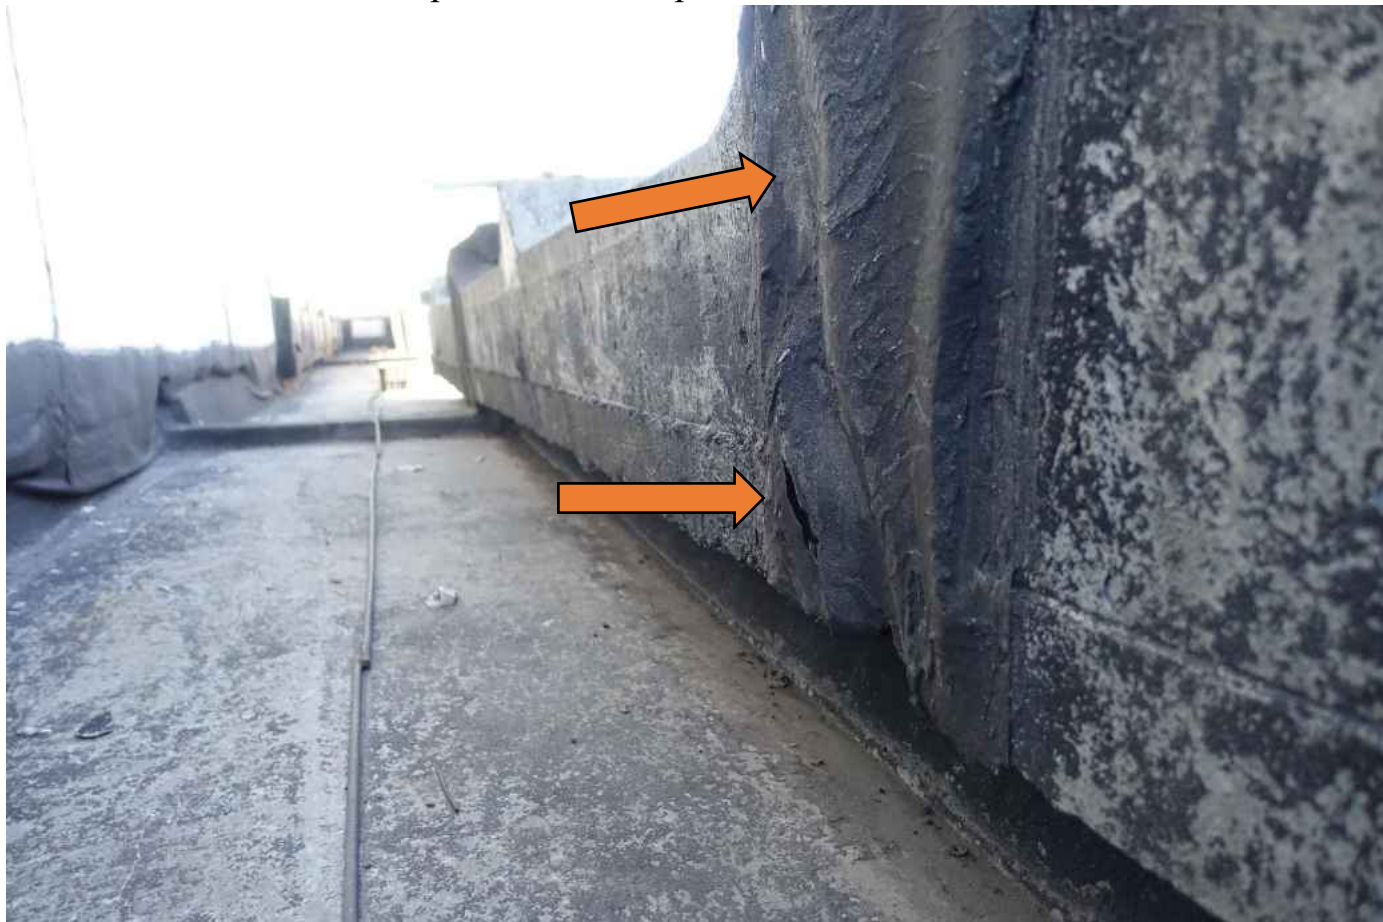
Фото 32. Не качественно проклеенная гидроизоляция.

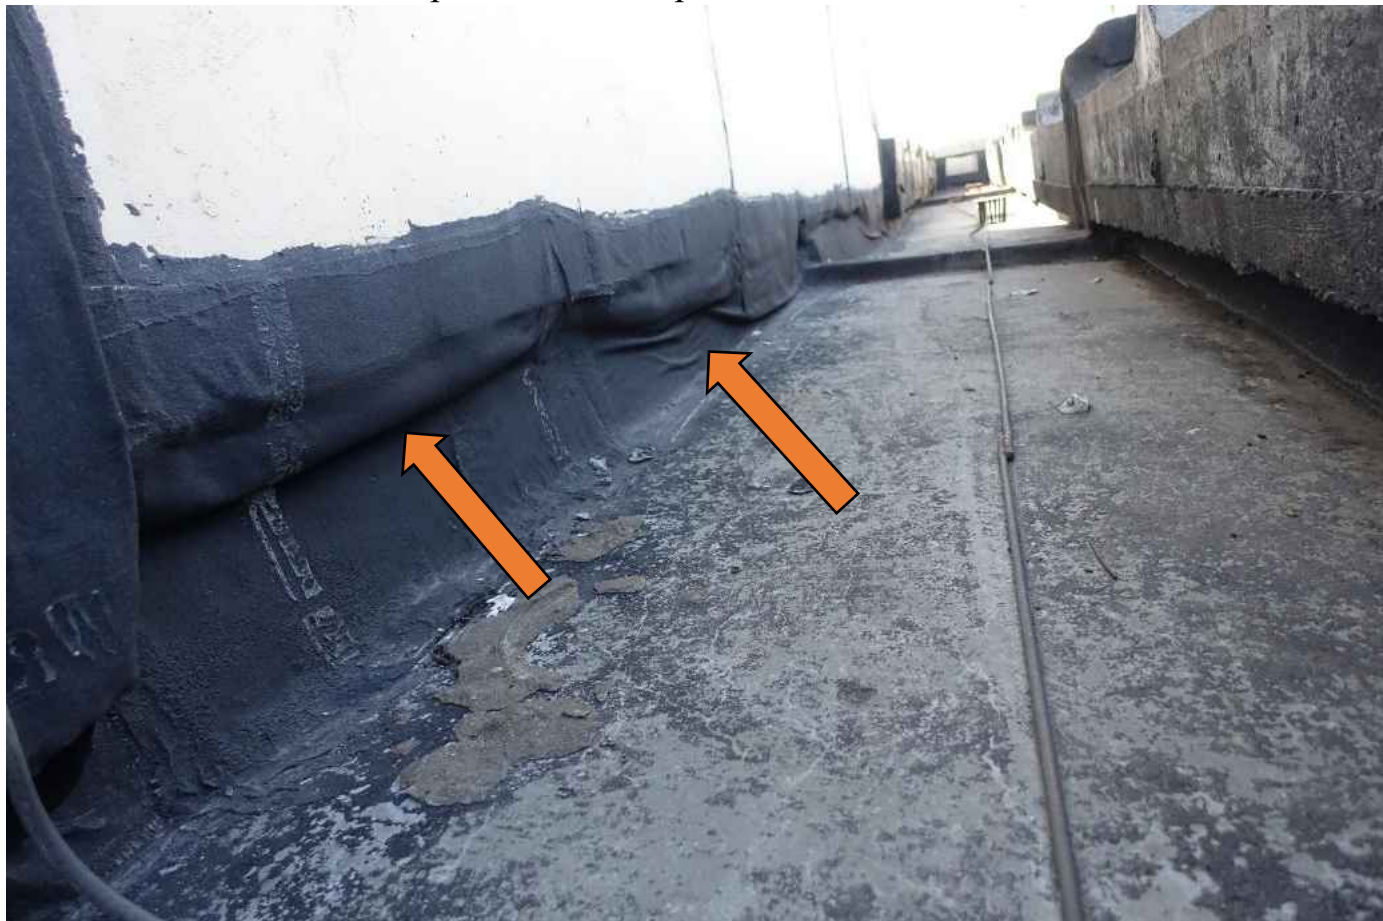
Фото 33. Не качественно проклеенная гидроизоляция.

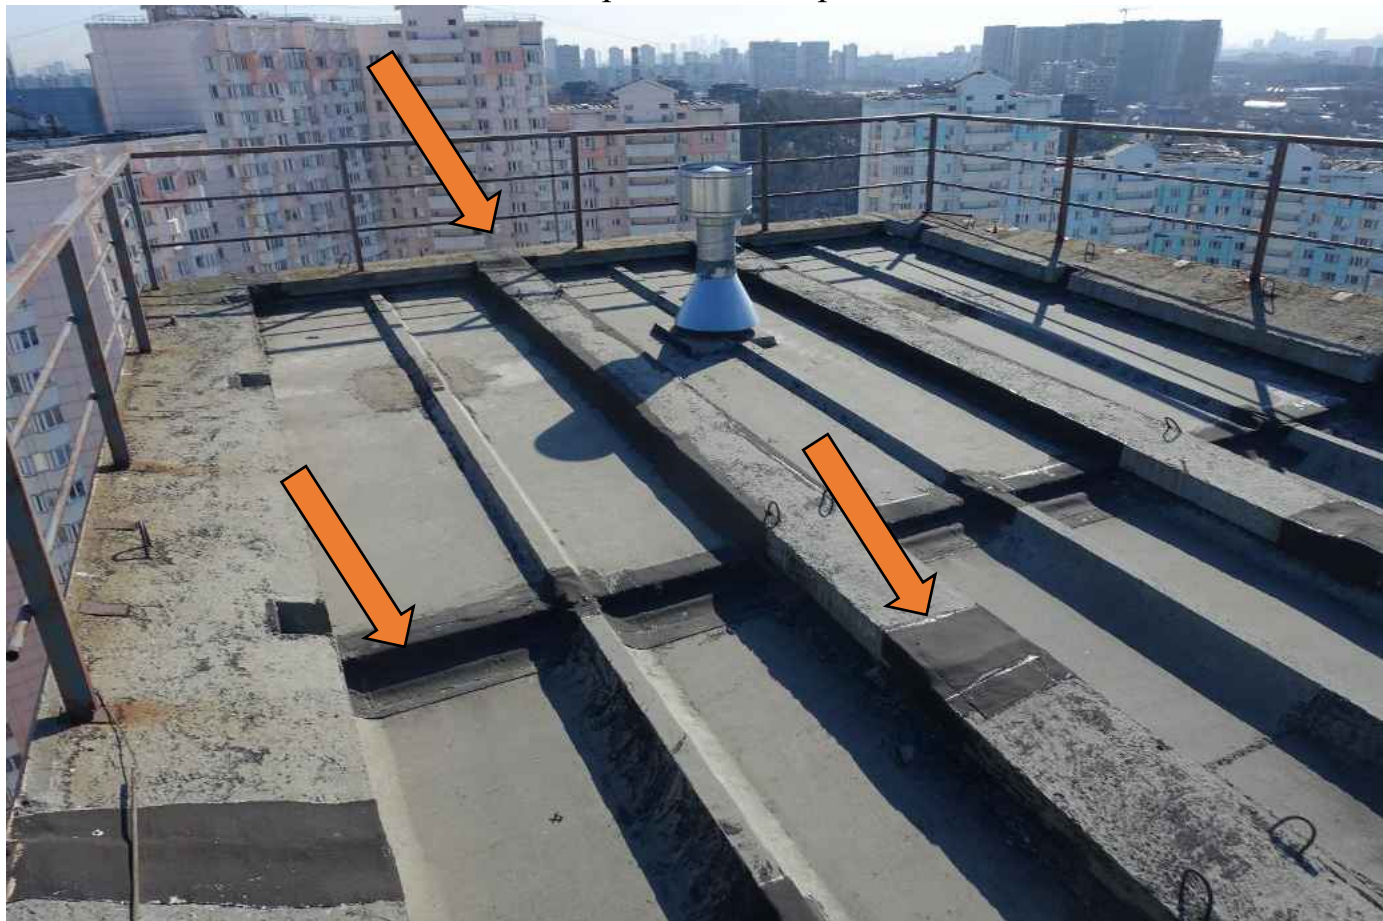
Фото 35. Общий вид. Места стыков проклеены гидроизоляцией.

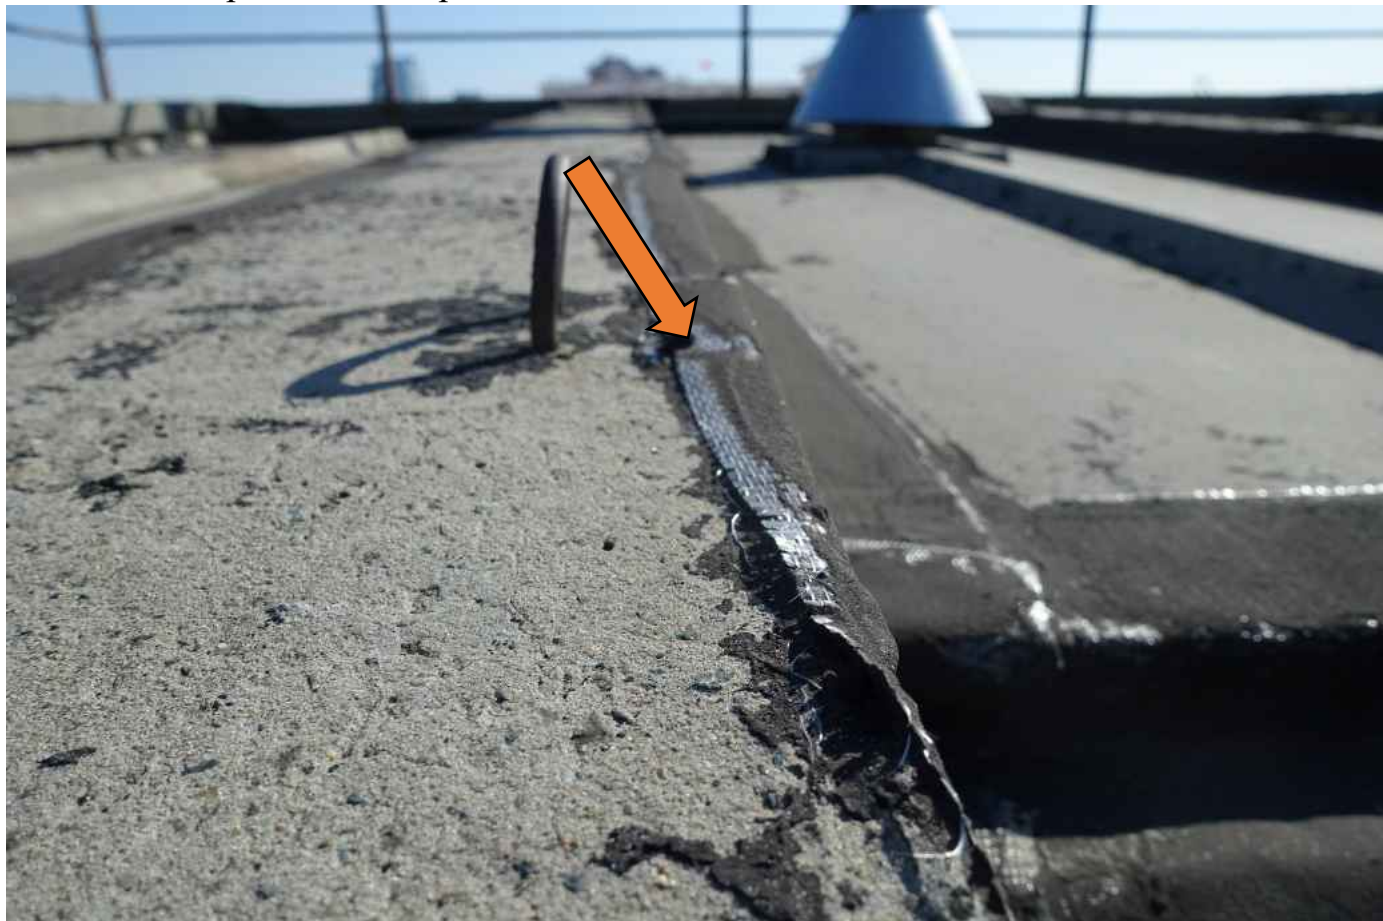
Фото 39. Не проклеенное примыкание.

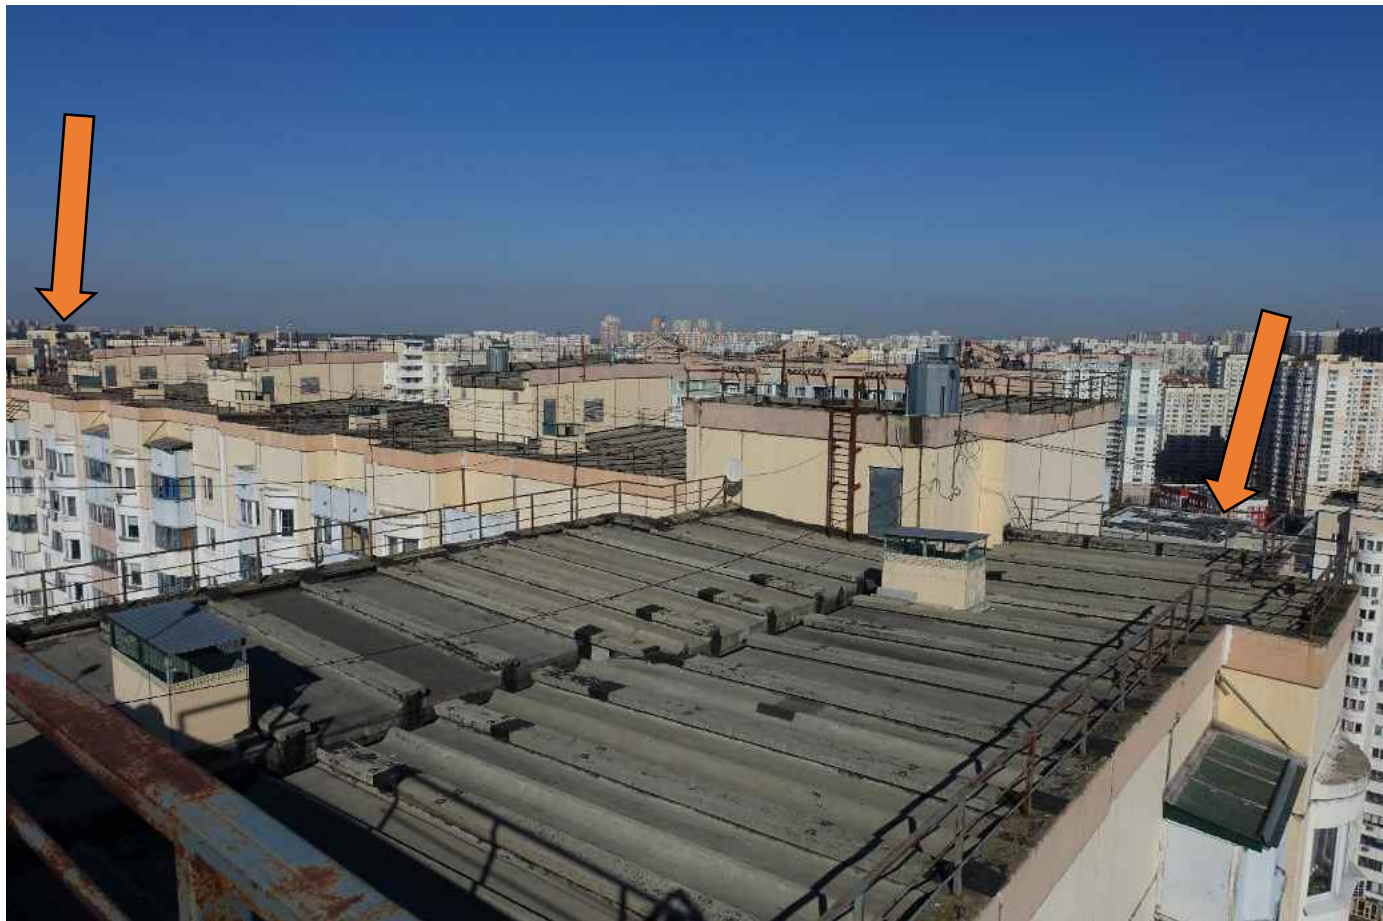
Фото 41. Общий вид.

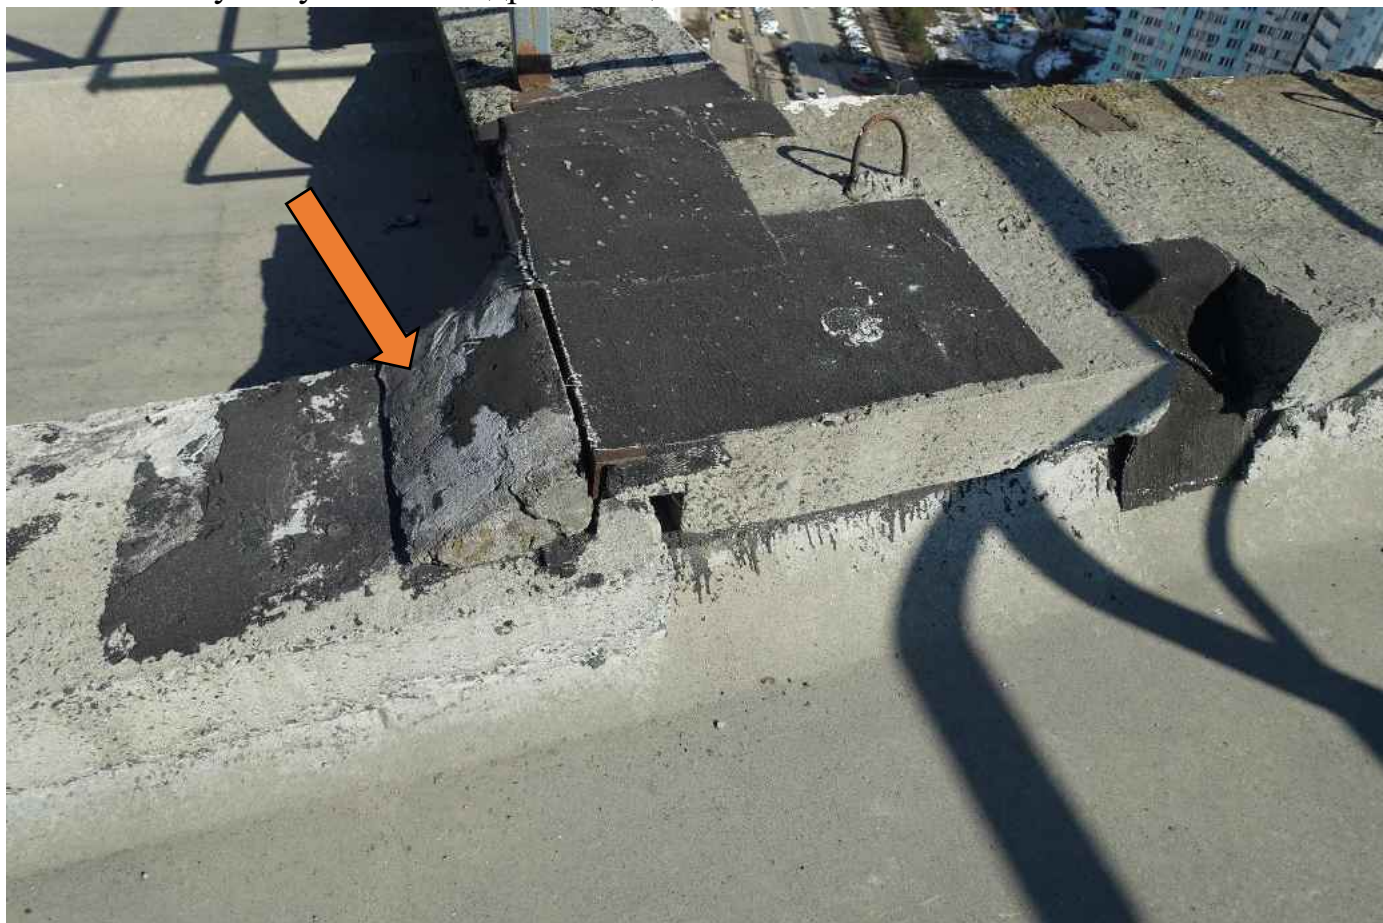
Фото 43. Отсутствует часть гидроизоляции
