**ЭКСПЕРТНОЕ ЗАКЛЮЧЕНИЕ**

Обследование кровли жилого многоквартирного дома.

Адрес: 143405, Московская область, г.о. Красногорск, г. Красногорск, б-р  
Ильинский, дом 8

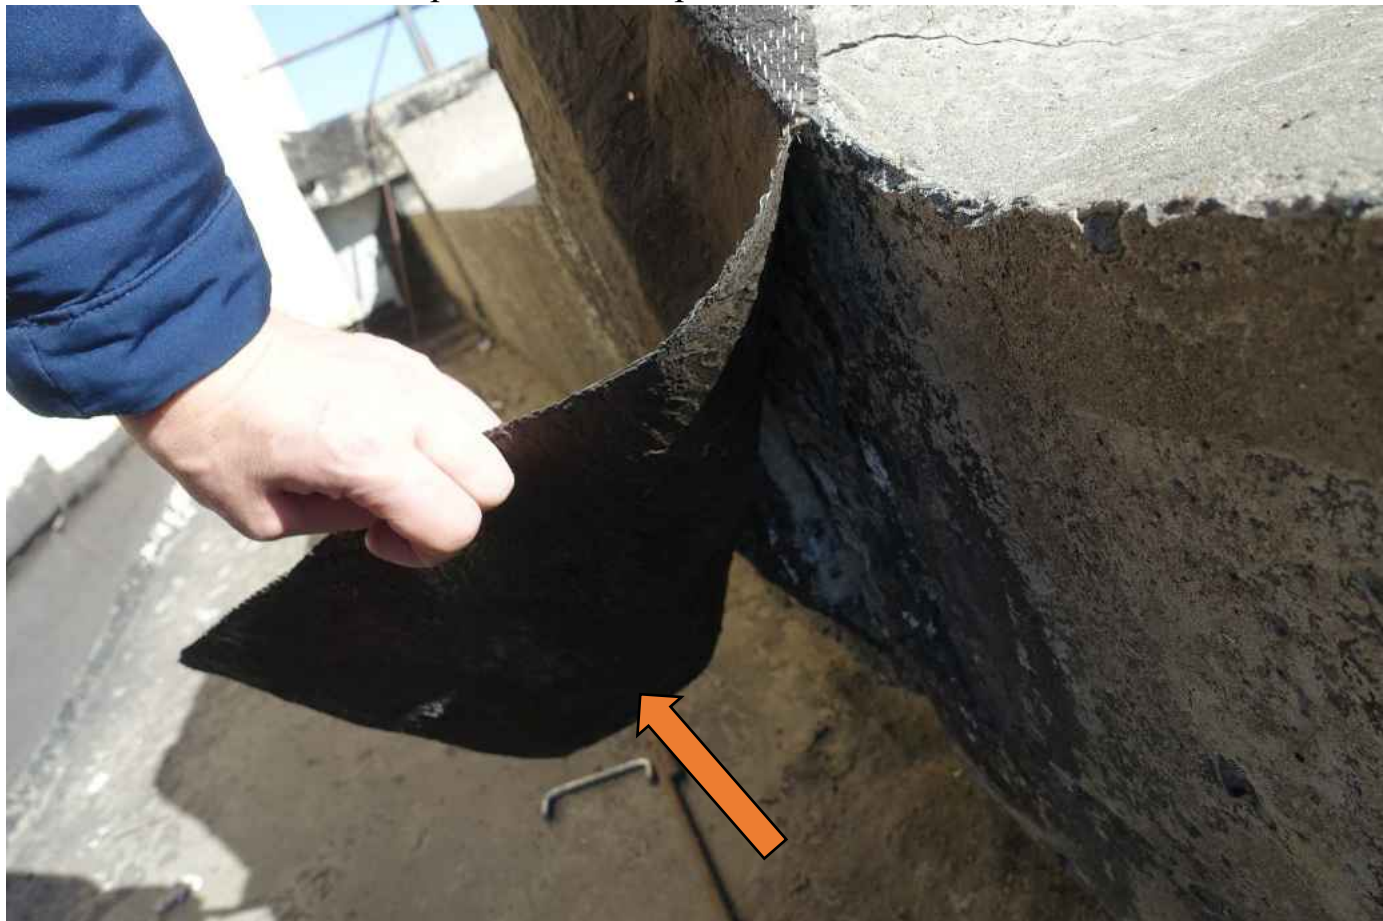
Фото 45. Не качественно проклеенная гидроизоляция.

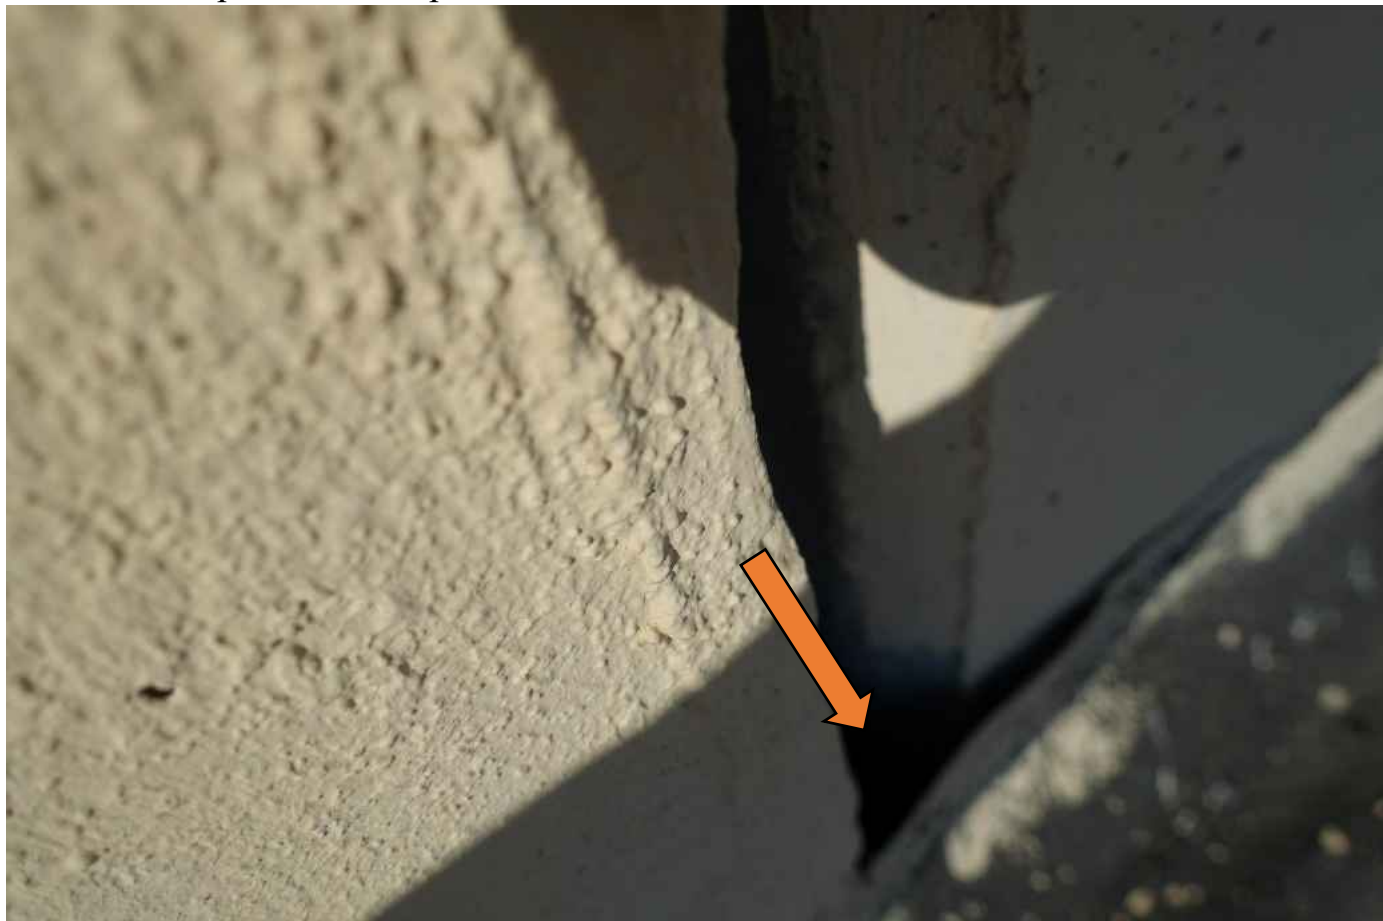
Фото 47. Непроклеенное примыкание.

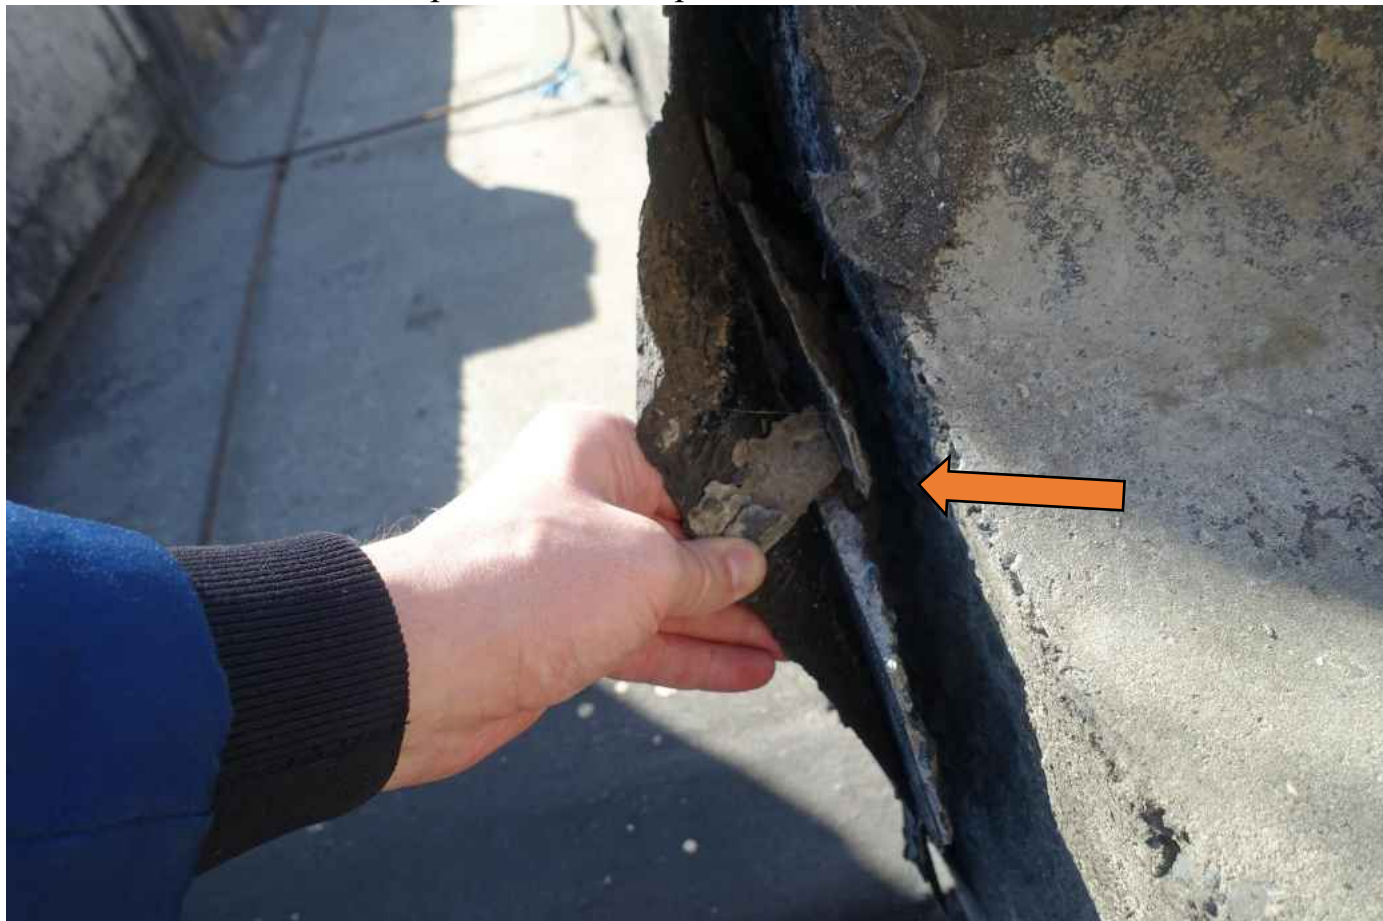
Фото 49. Не качественно проклеенная гидроизоляция.

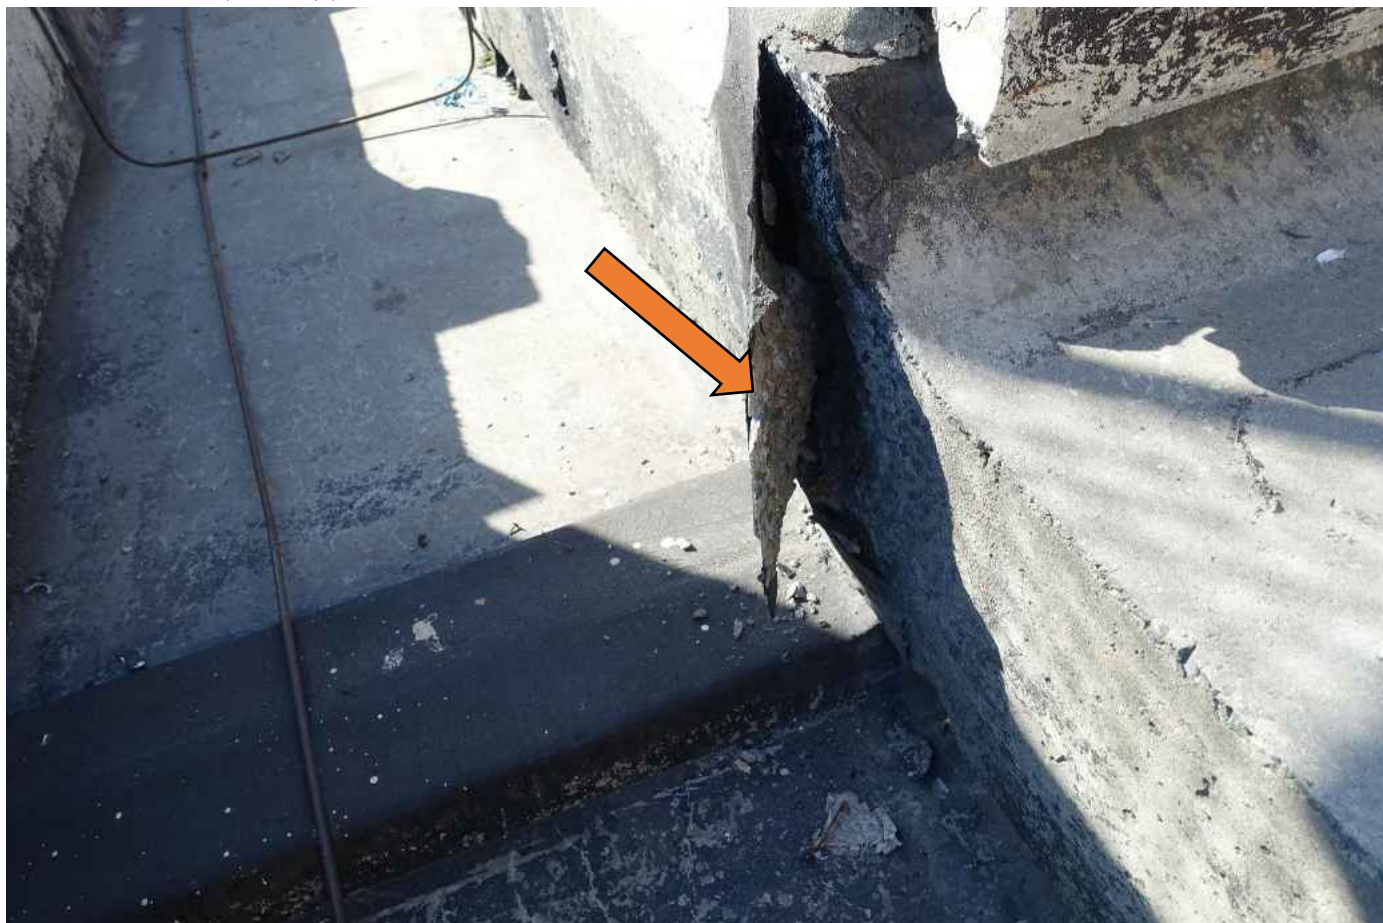
Фото 51. Общий вид.

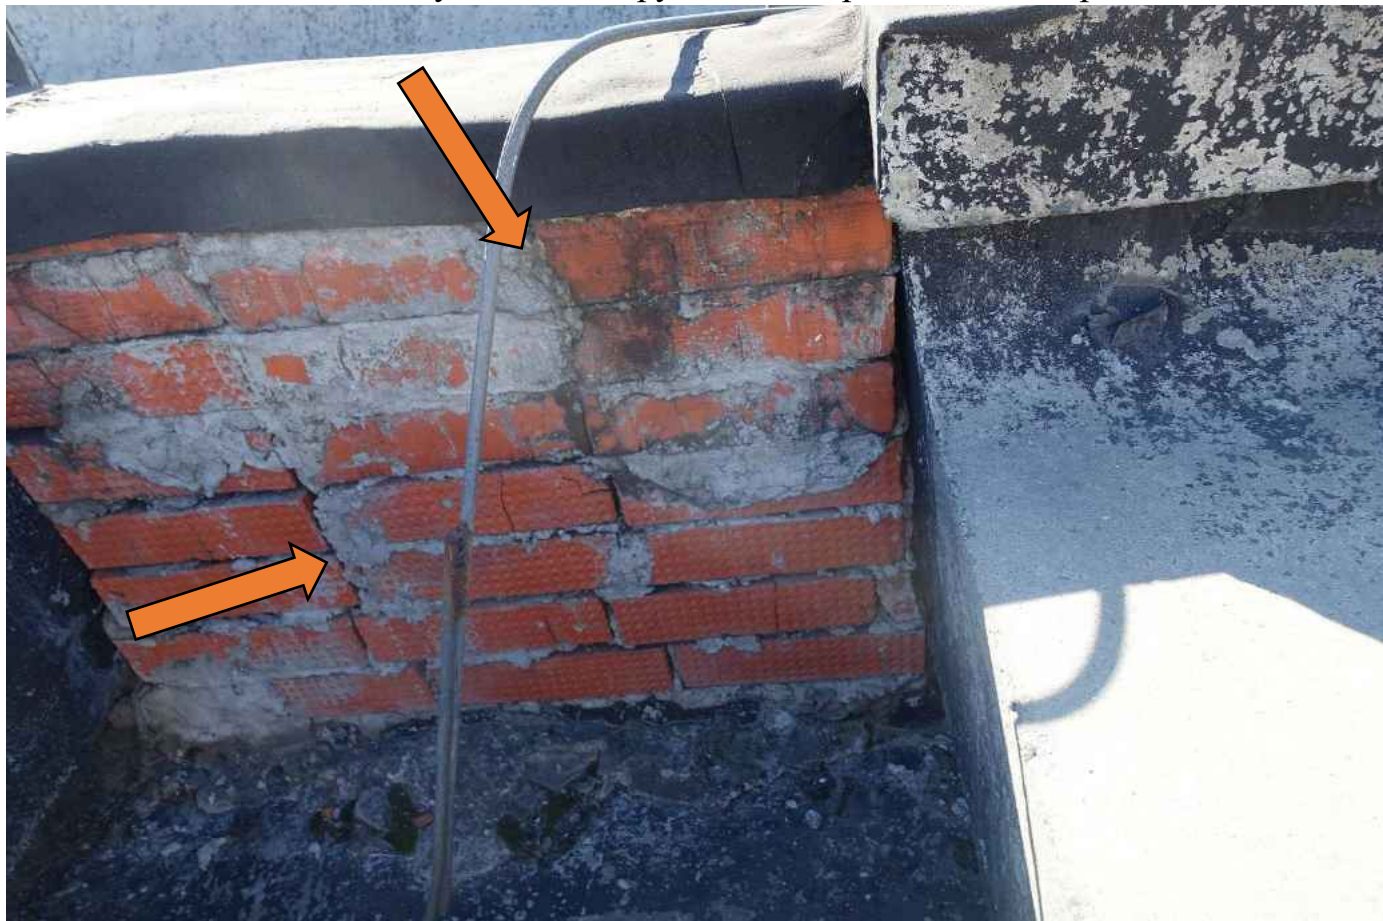
Фото 53. Каменная кладка уложена с нарушением строительных нормативов.

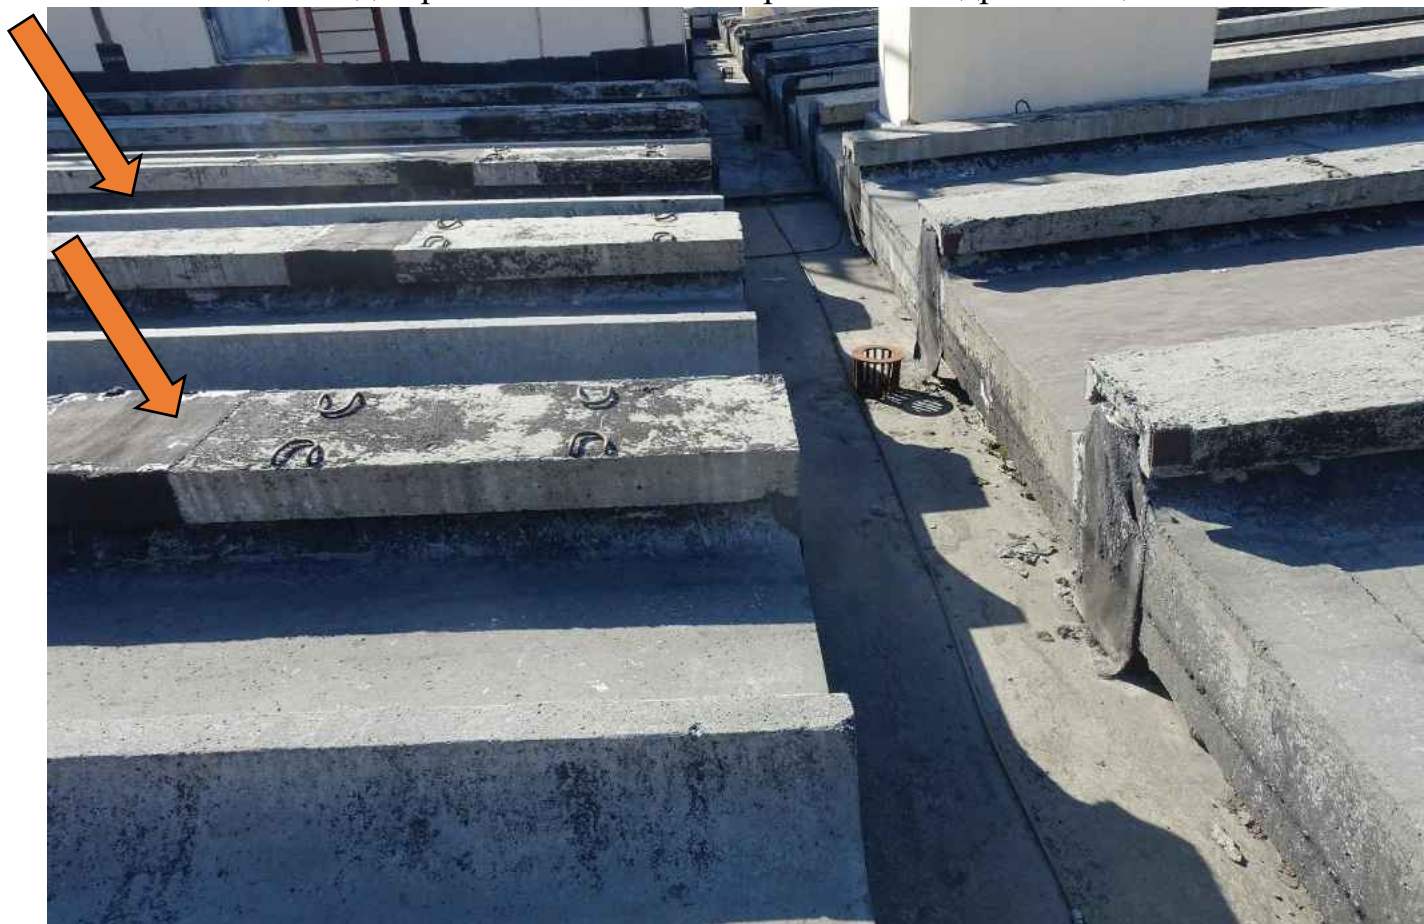
Фото 54. Общий вид. Примыкания и стыки проклеены гидроизоляцией.

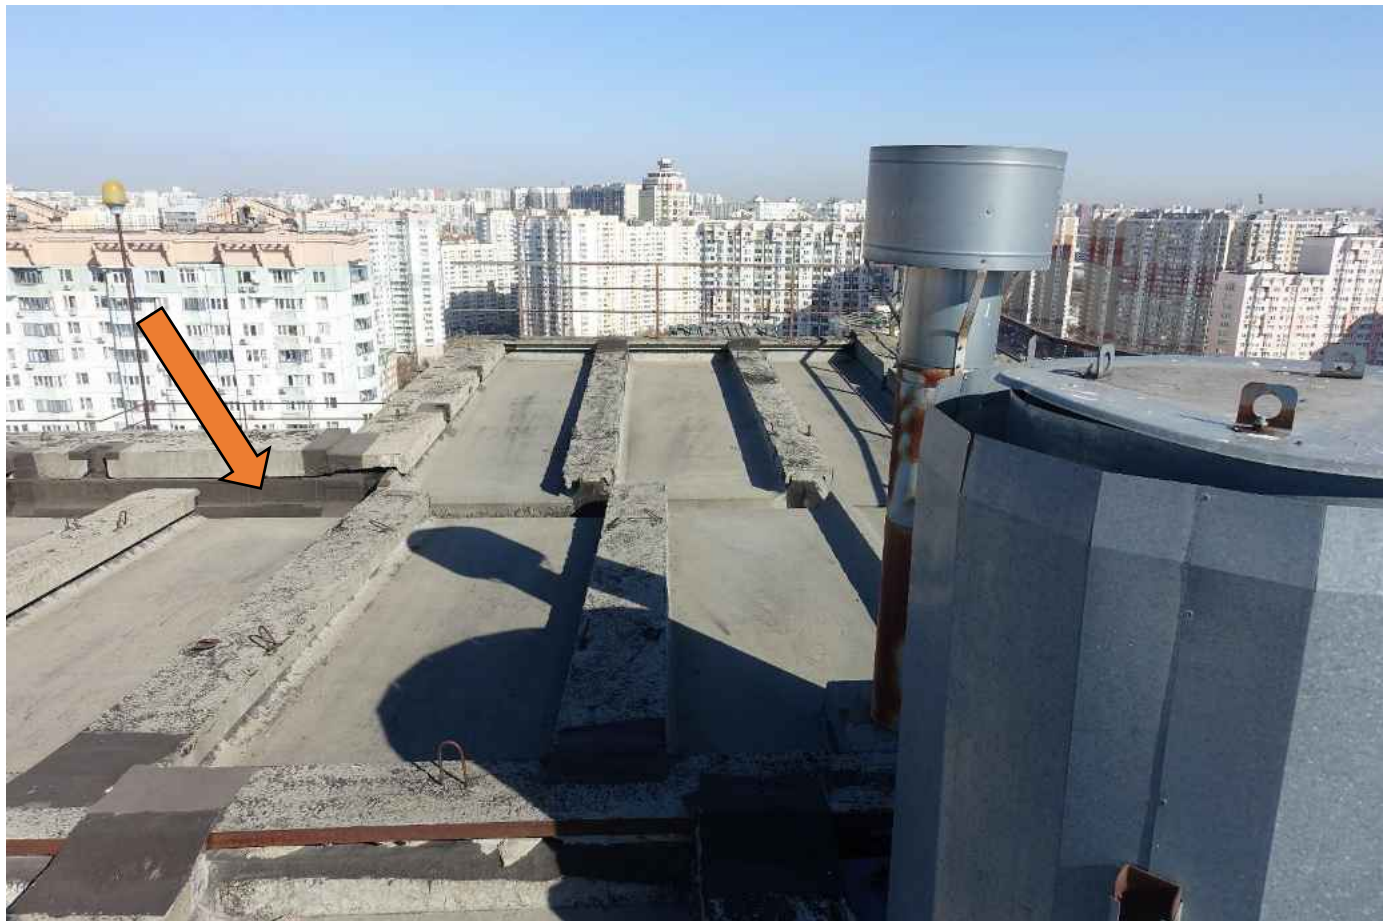
Фото 59. Общий вид.

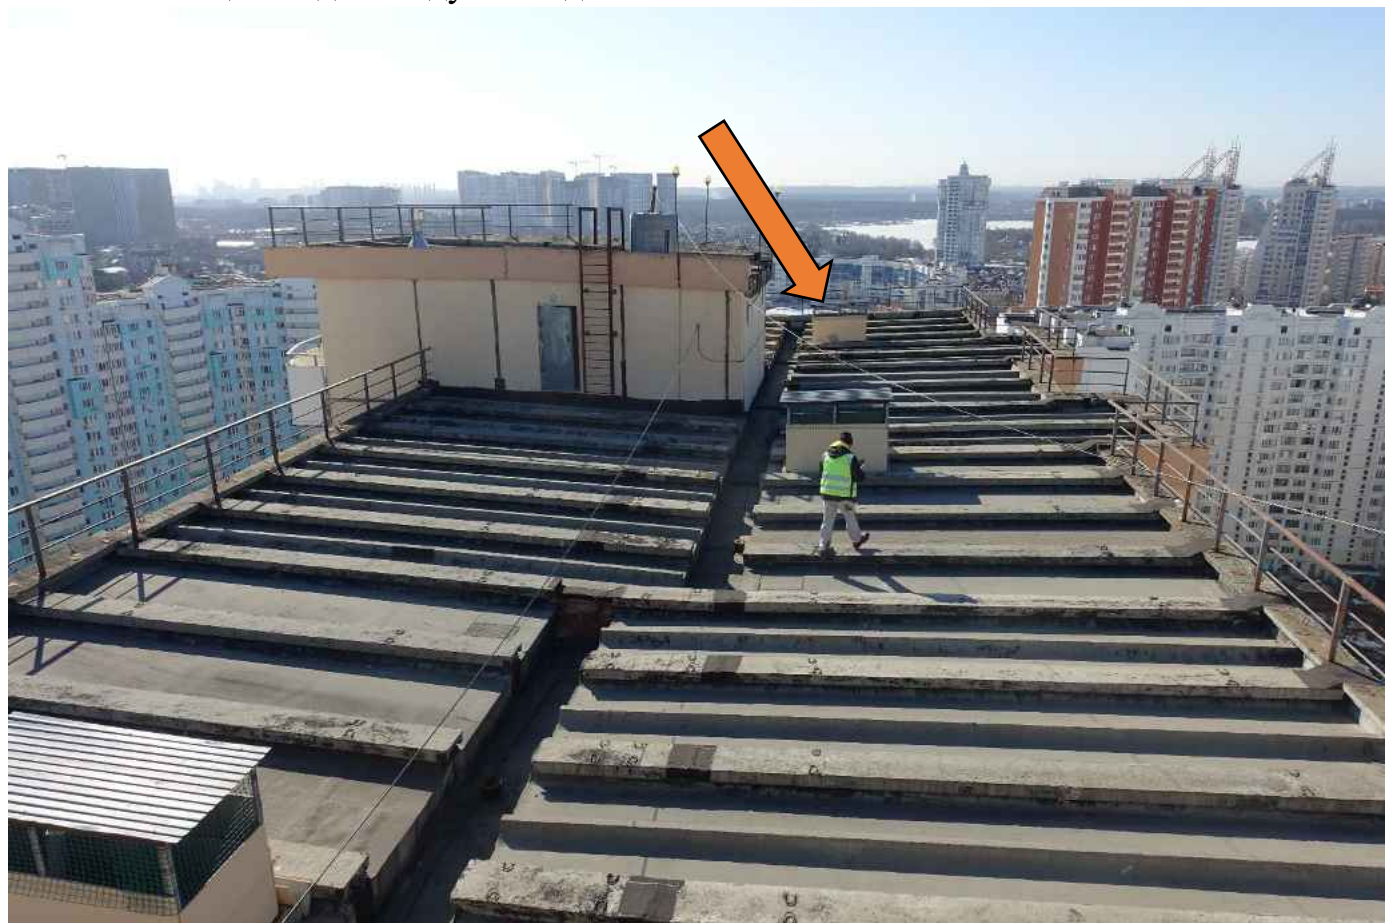
Фото 61. Общий вид по ходу обследования.

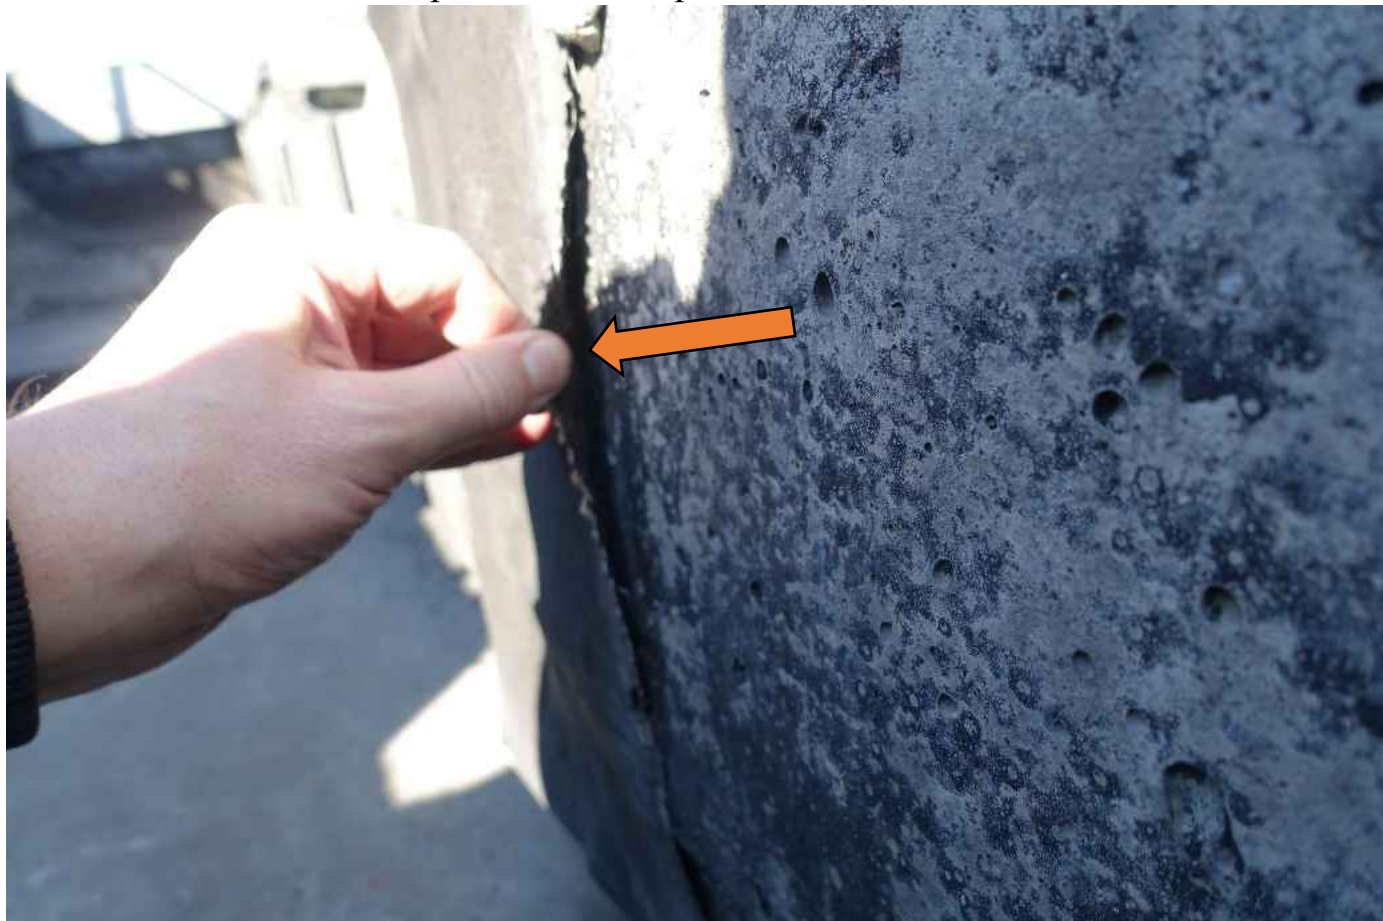
Фото 63. Не качественно проклеенная гидроизоляция.

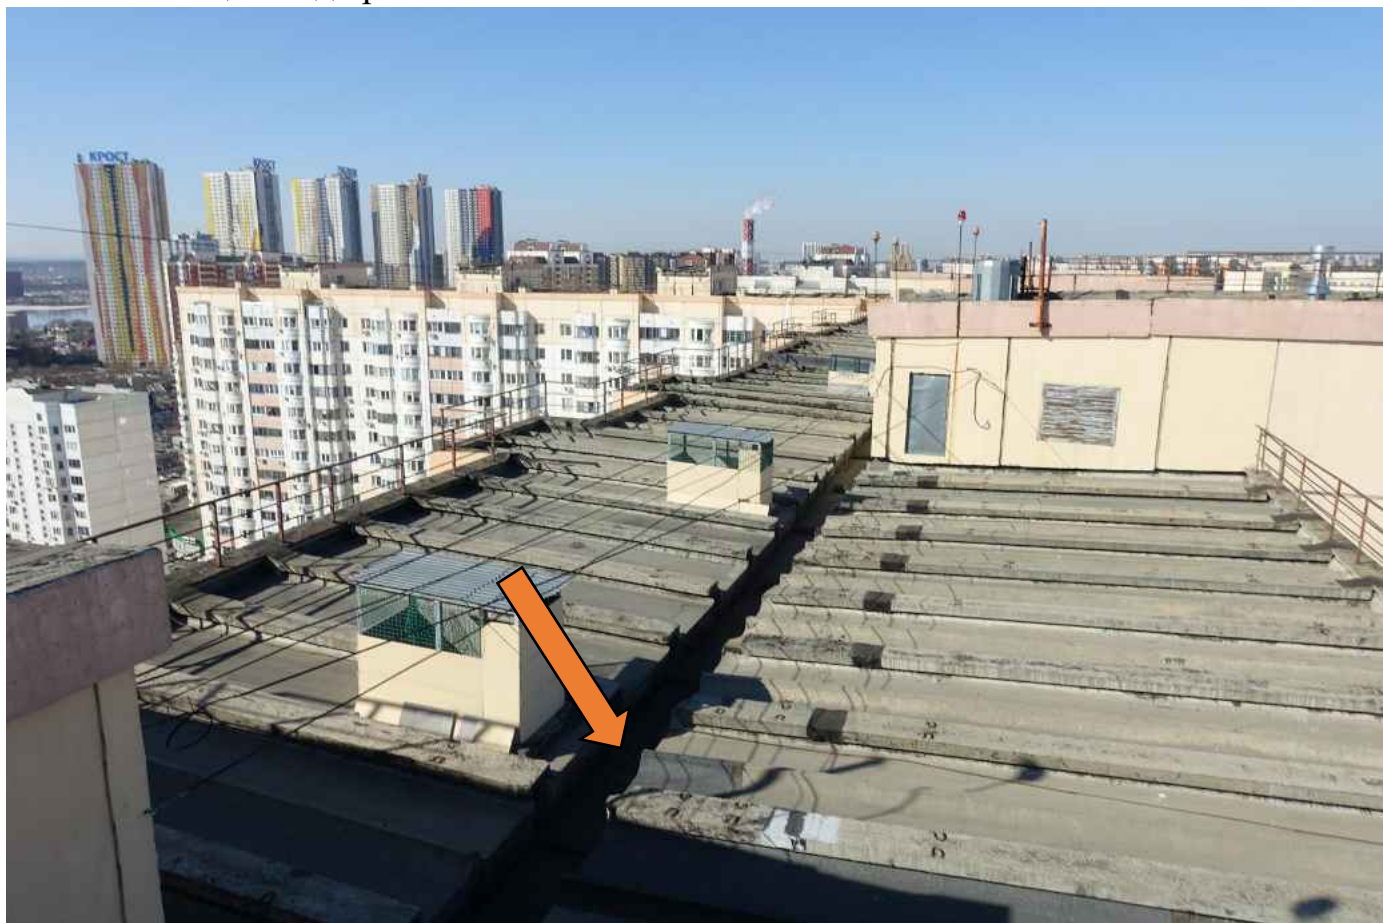
Фото 70. Устройство стыков на торцах плит из раствора разрушаются.

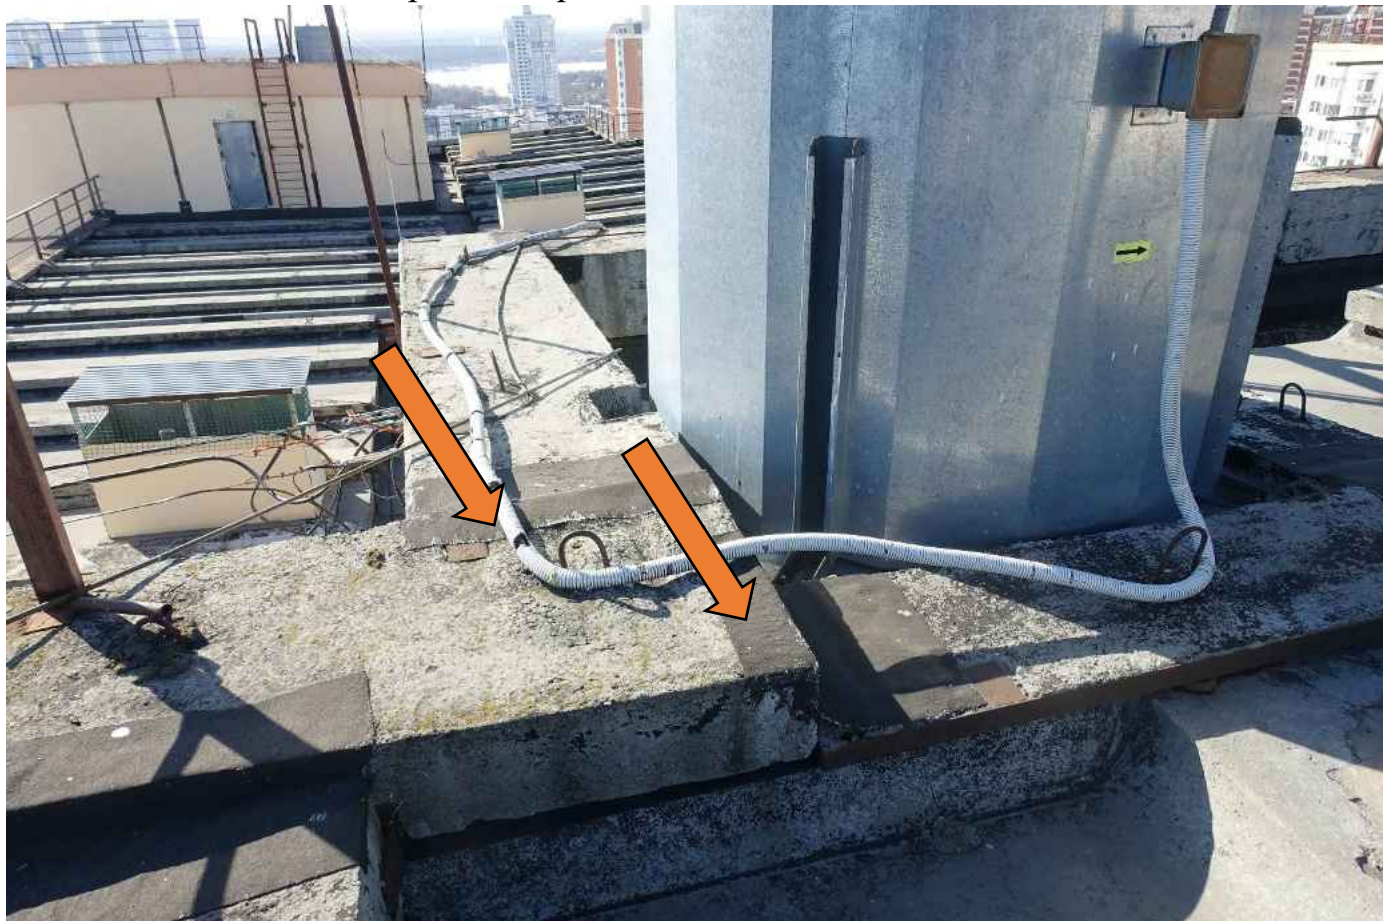
Фото 72. Место осмотра стыка. Повреждение.

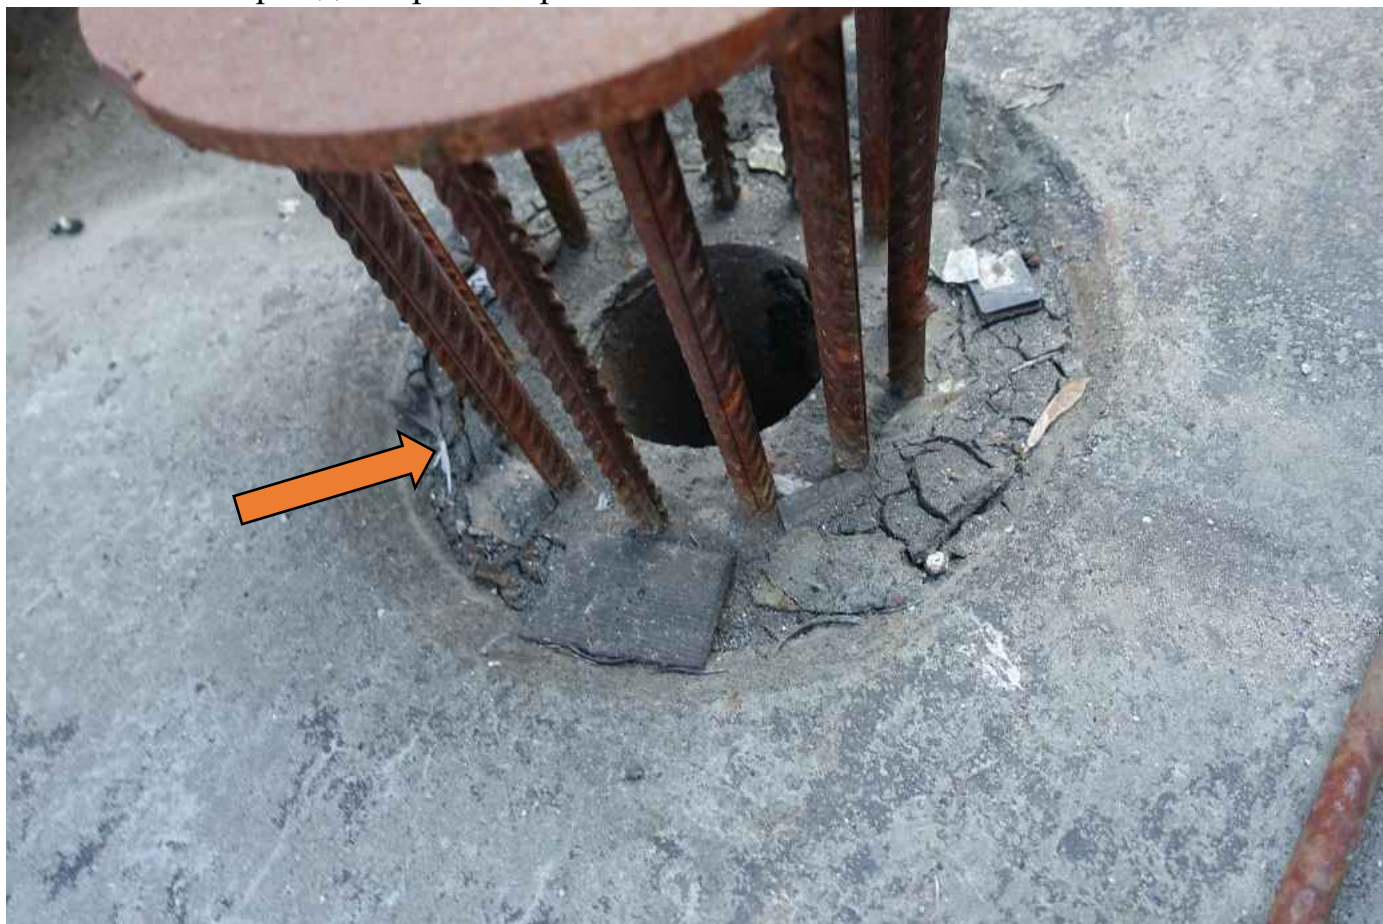
Фото 75. Не качественно проклеенная гидроизоляция.

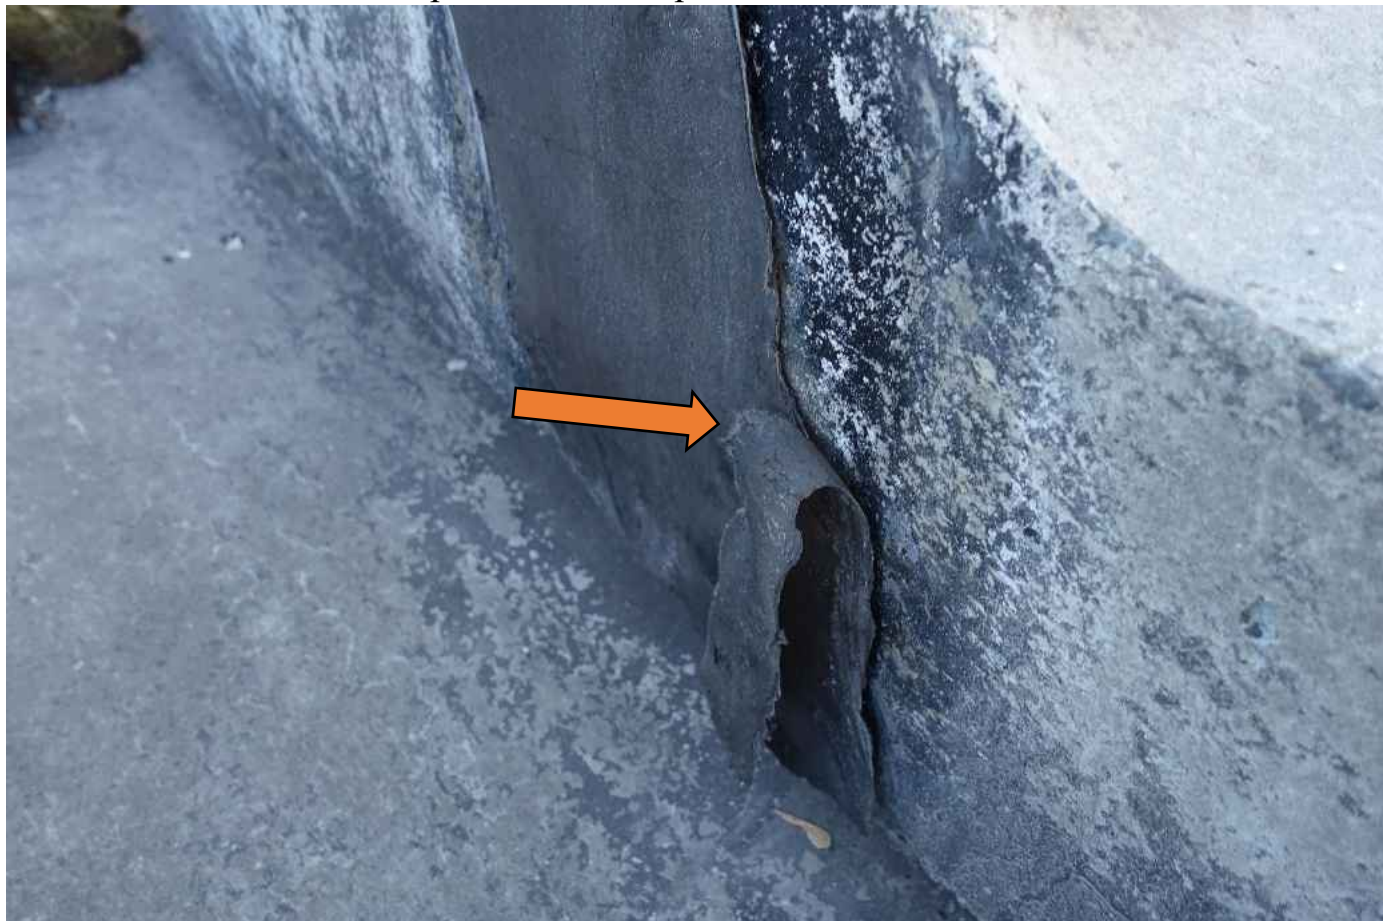
Фото 76. Мусор в виде остатков монтажной пены у водосборной воронки.

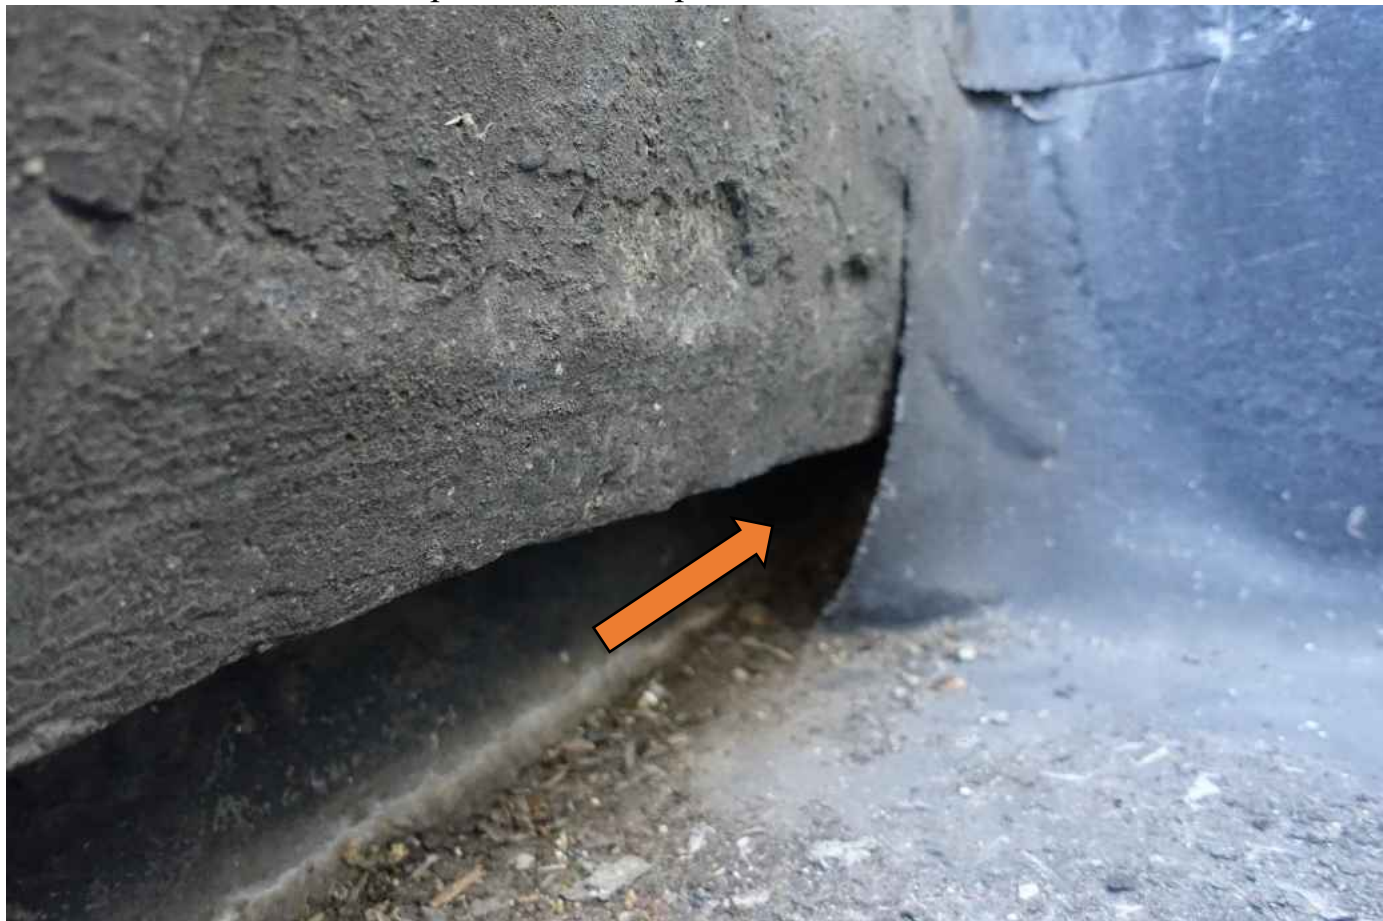
Фото 78. Не качественно проклеенная гидроизоляция. Примыкание не закрыто.

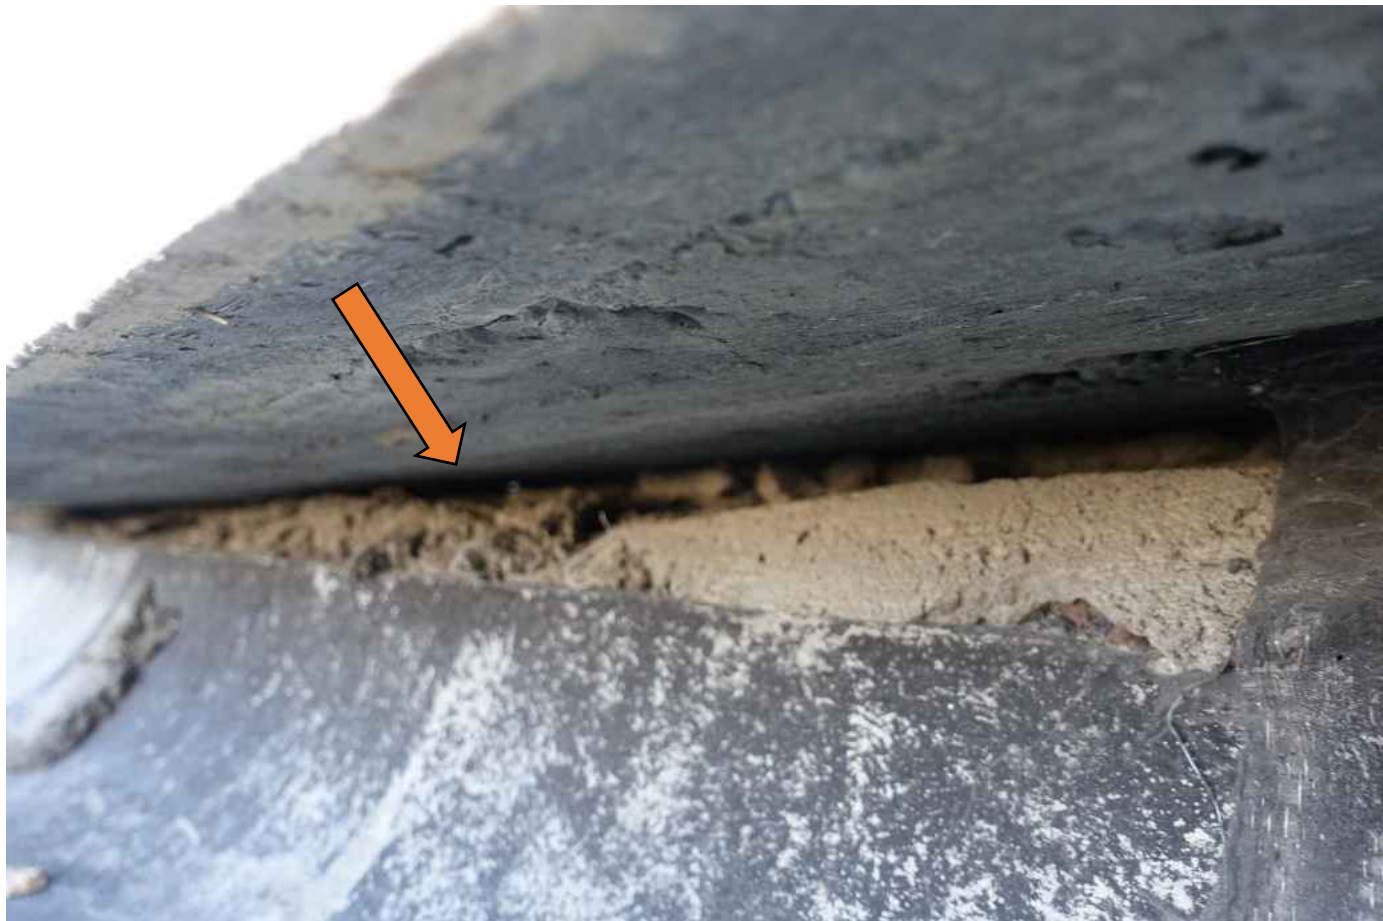
Фото 80. Не закрытое примыкание, монтажная пена выгорела.

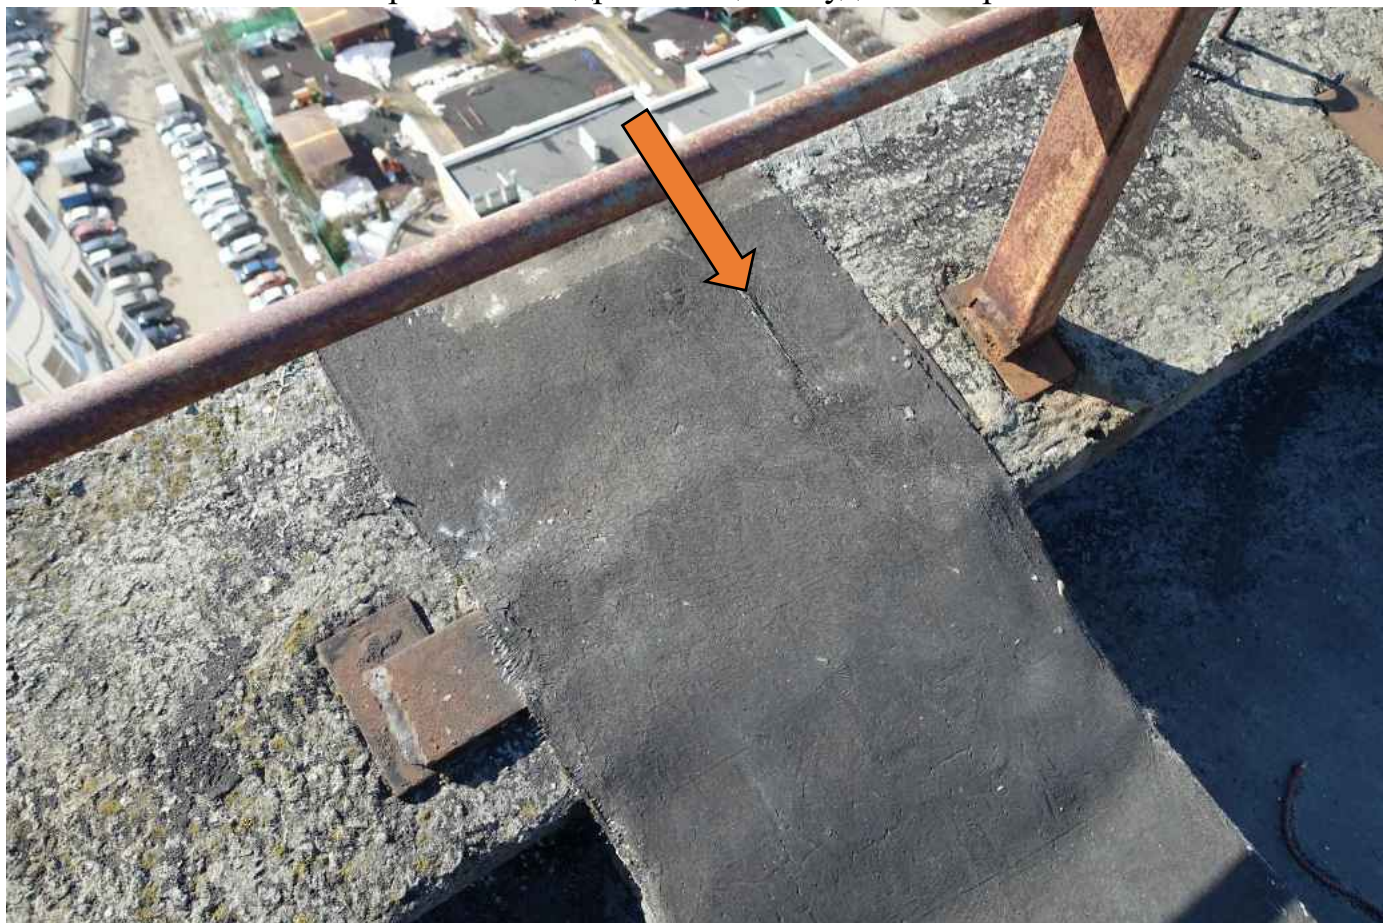
Фото 82. Общий вид по ходу провидения обследования.

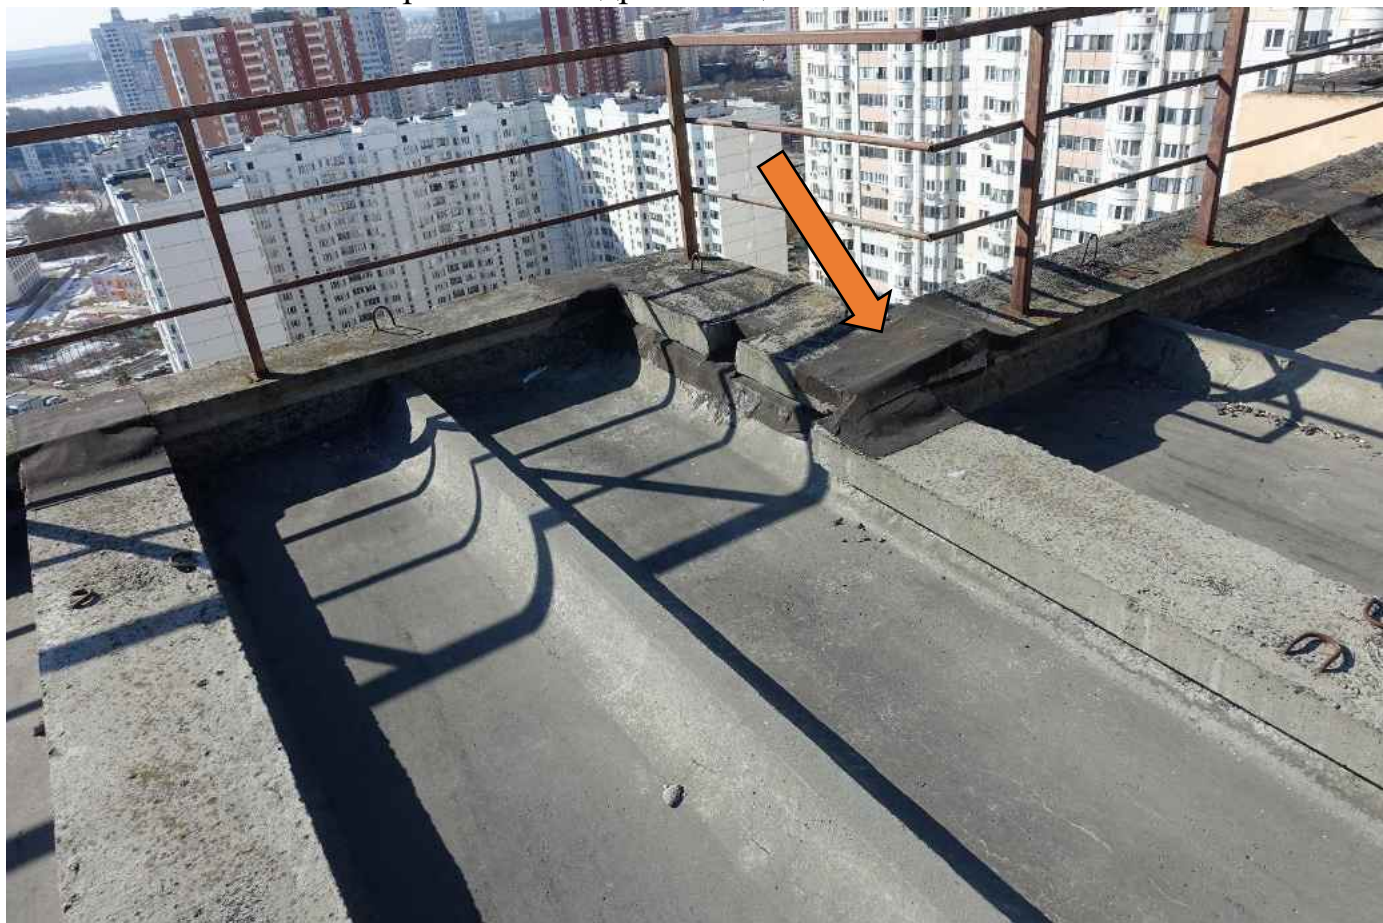
Фото 86. Не качественно проклеенная гидроизоляция.

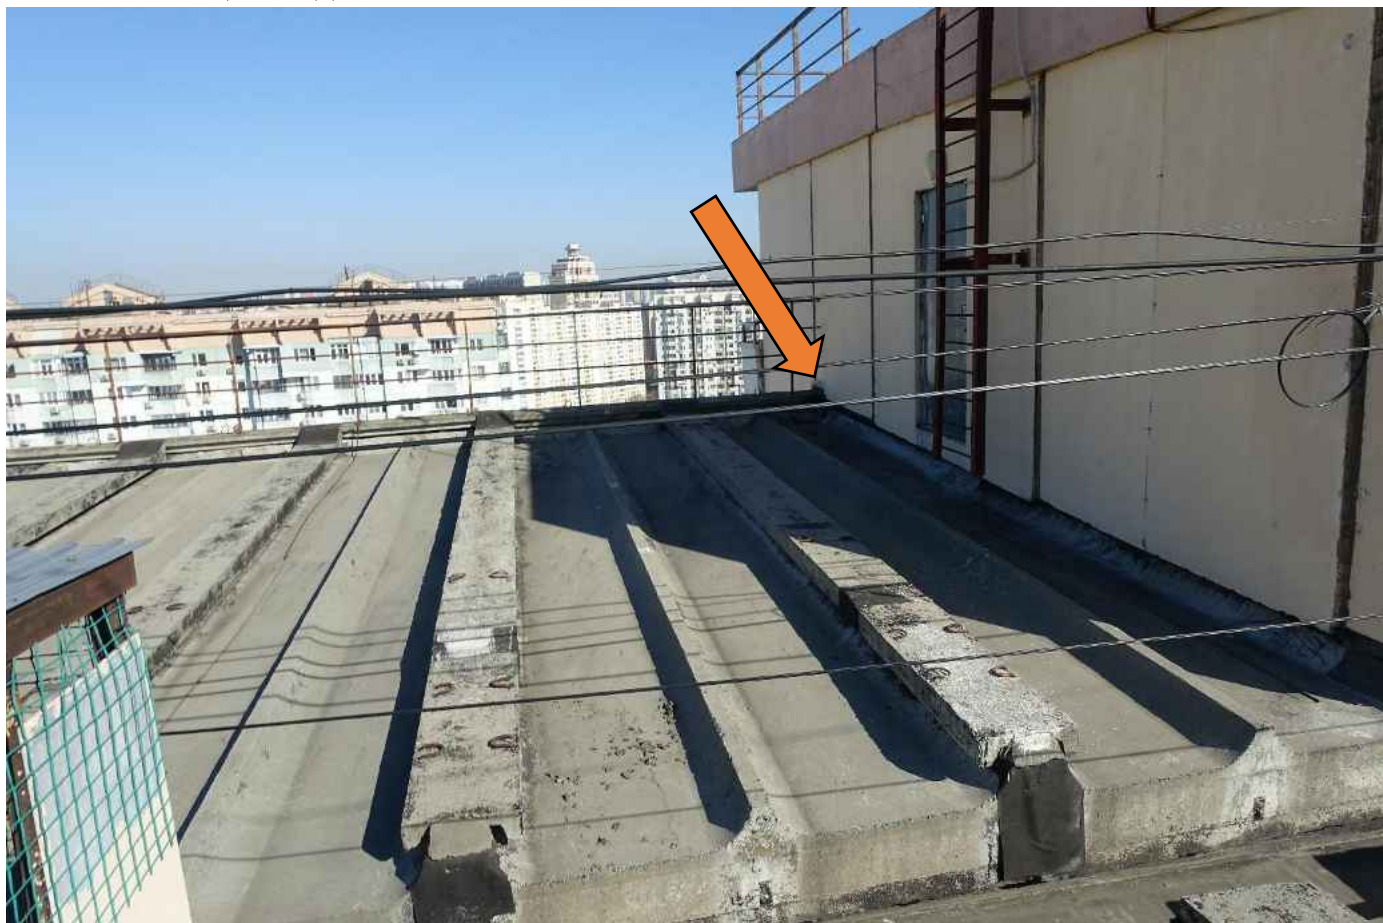
Фото 92. Не закрытое примыкание. Металл покрыт коррозией.
