**ЭКСПЕРТНОЕ ЗАКЛЮЧЕНИЕ**

Обследование кровли жилого многоквартирного дома.

Адрес: 143405, Московская область, г.о. Красногорск, г. Красногорск, б-р  
Ильинский, дом 8

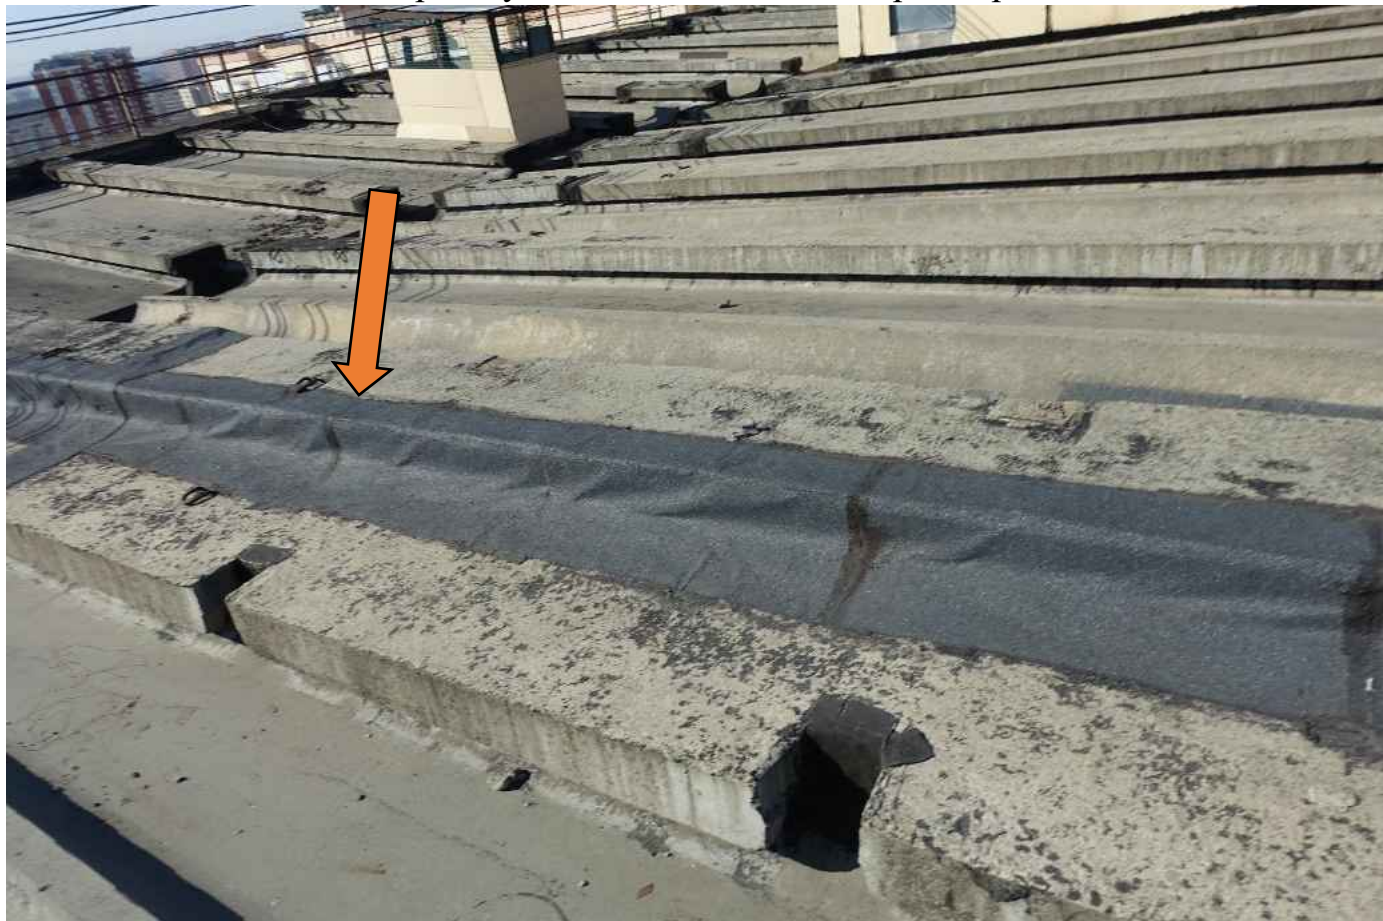
Фото 94. Гидроизоляция выполнена не качественно, вздутие, стыки.

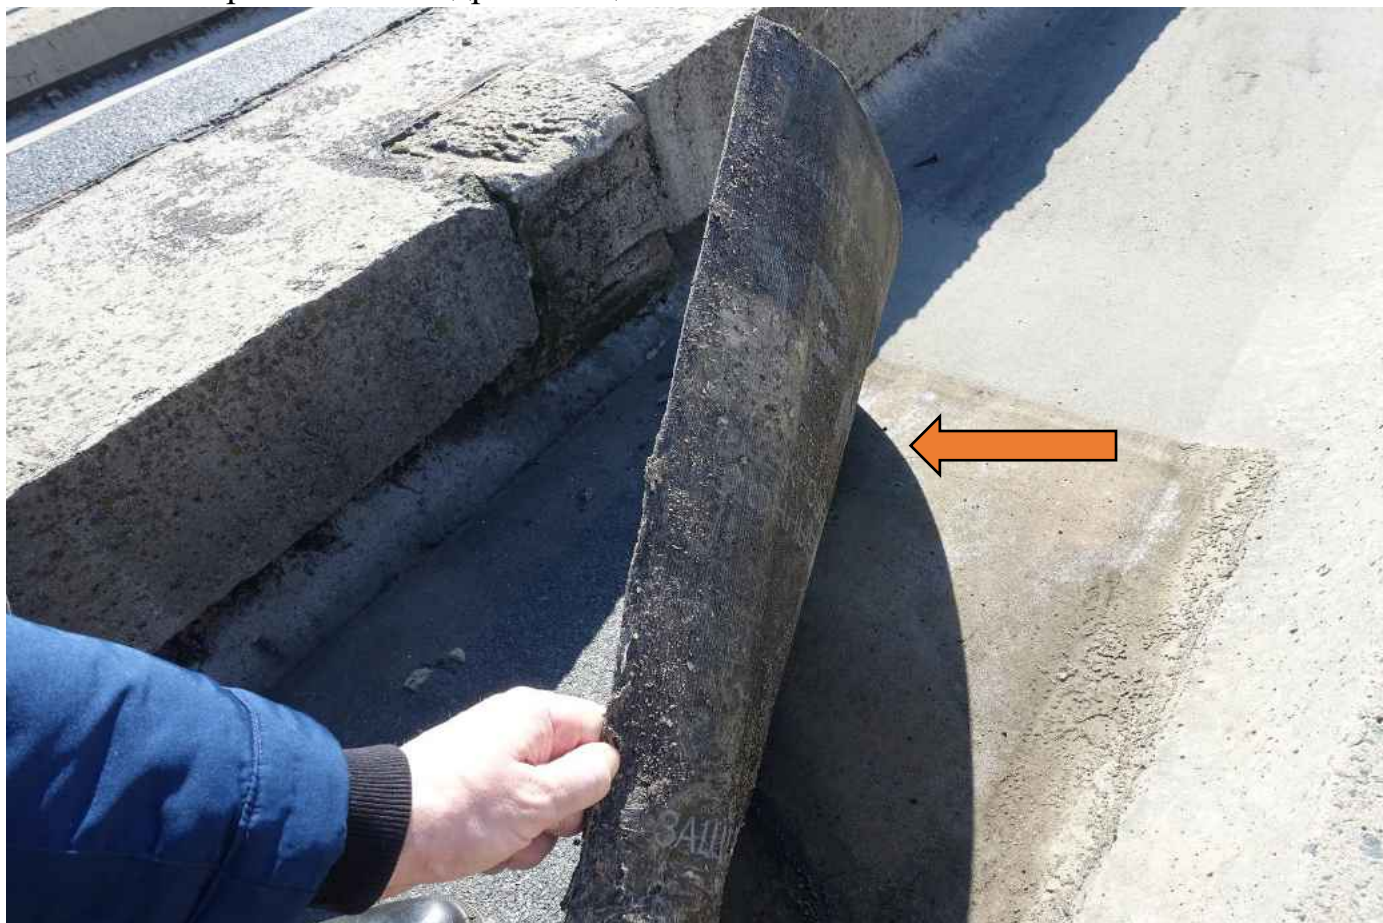
Фото 96. Гидроизоляция на стыках находится в неудовлетворительном состоянии.

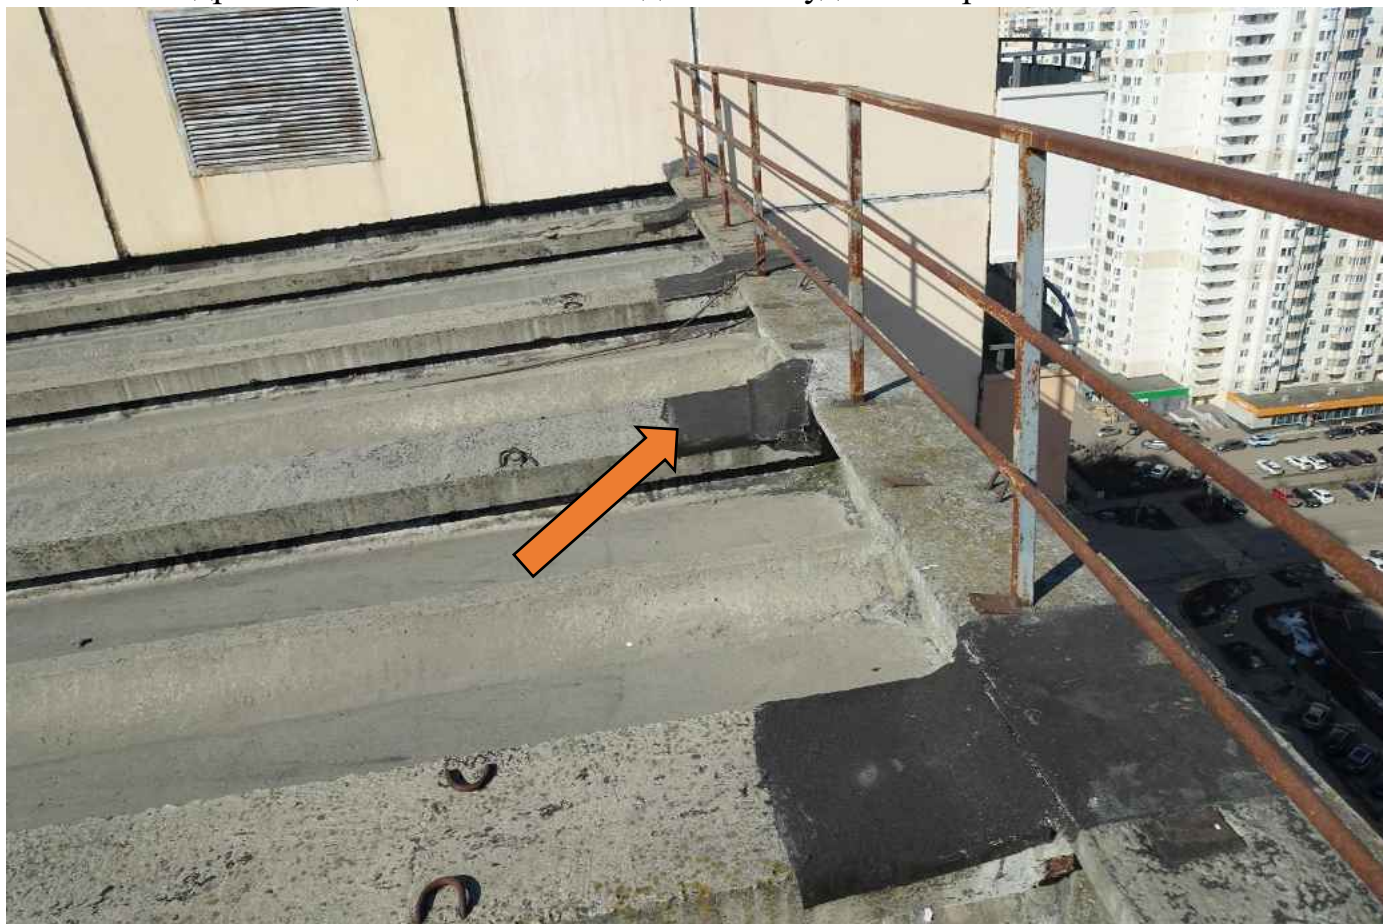
Фото 97. Гидроизоляция не проклеена.

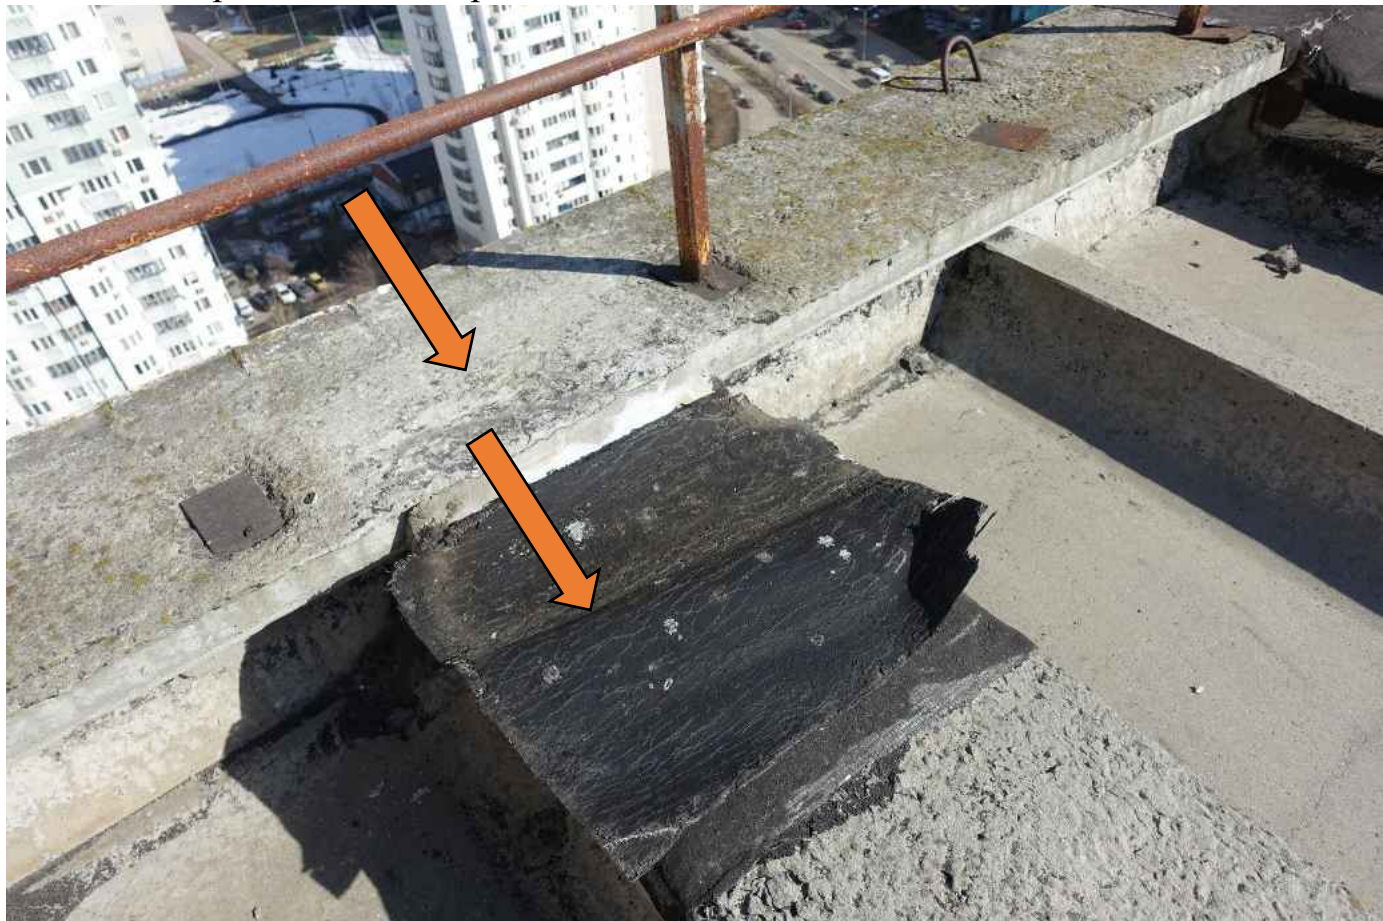
Фото 98. Виден армирующий слой, не допустимое состояние материала.

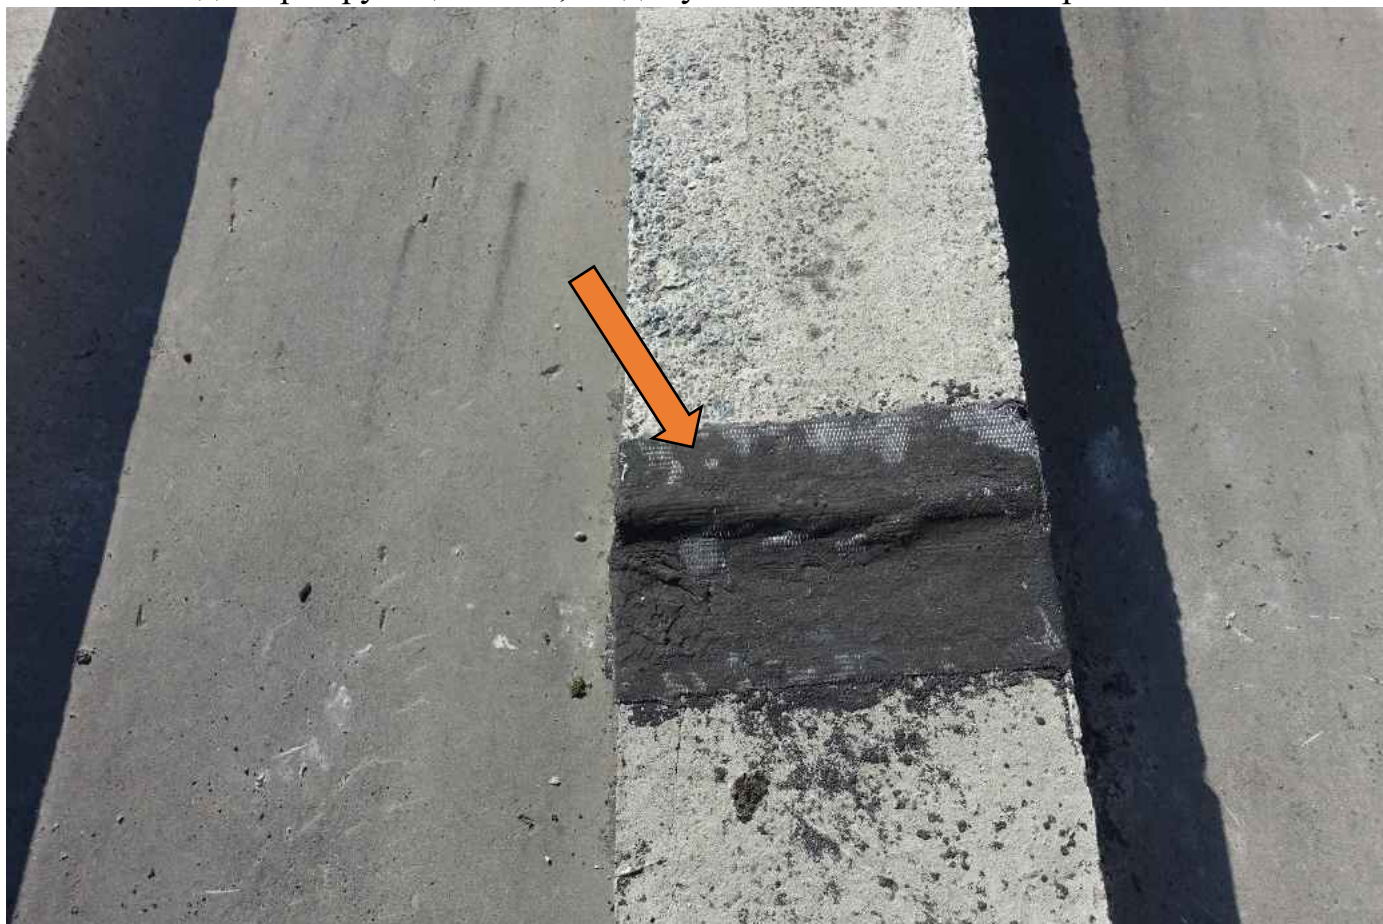
Фото 99. Не качественно проклеенная гидроизоляция.

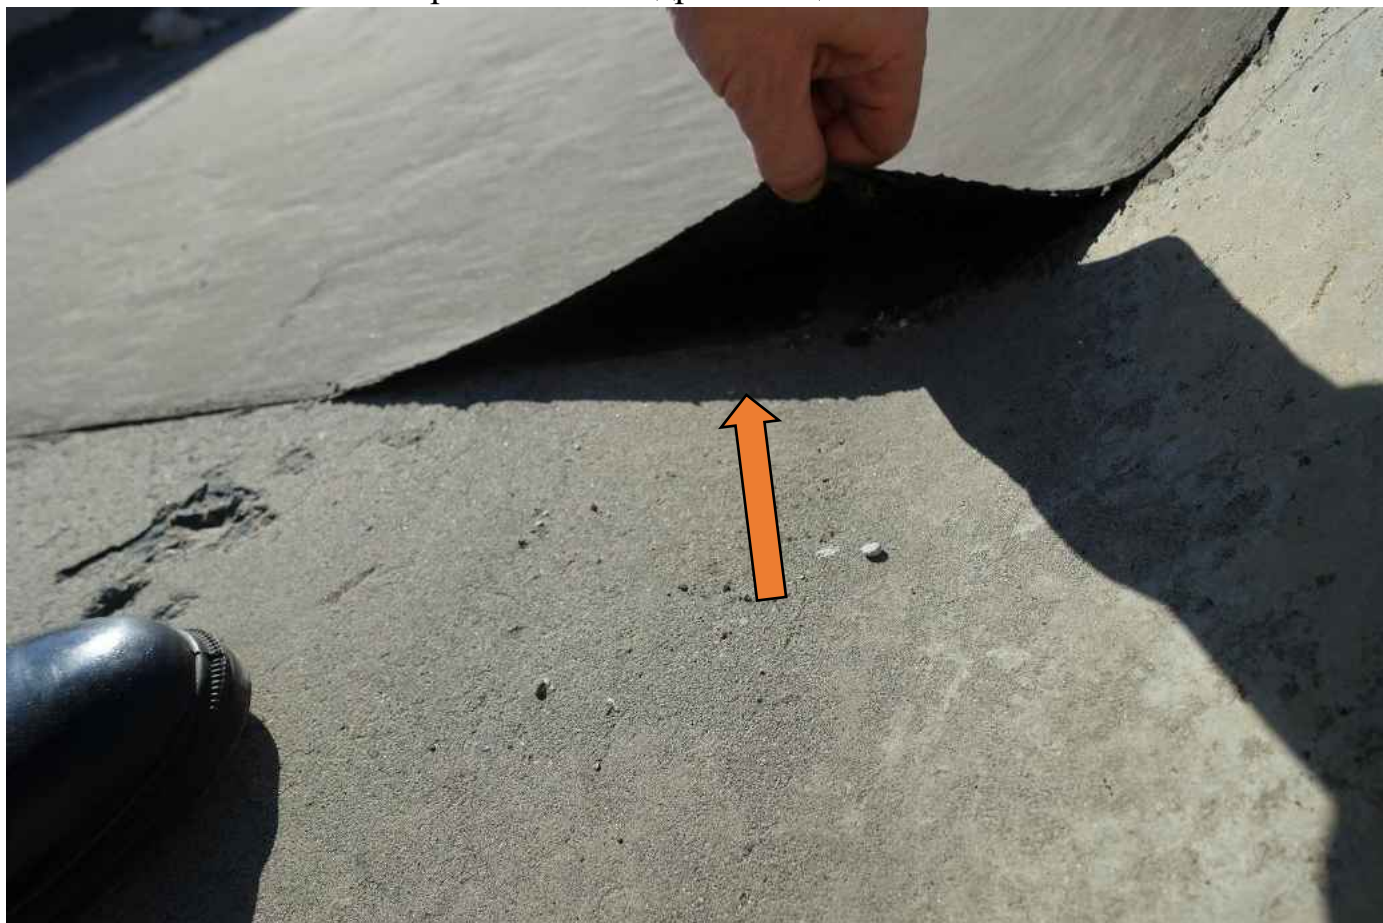
Фото 100. Обмазочная гидроизоляция в недопустимом состоянии.

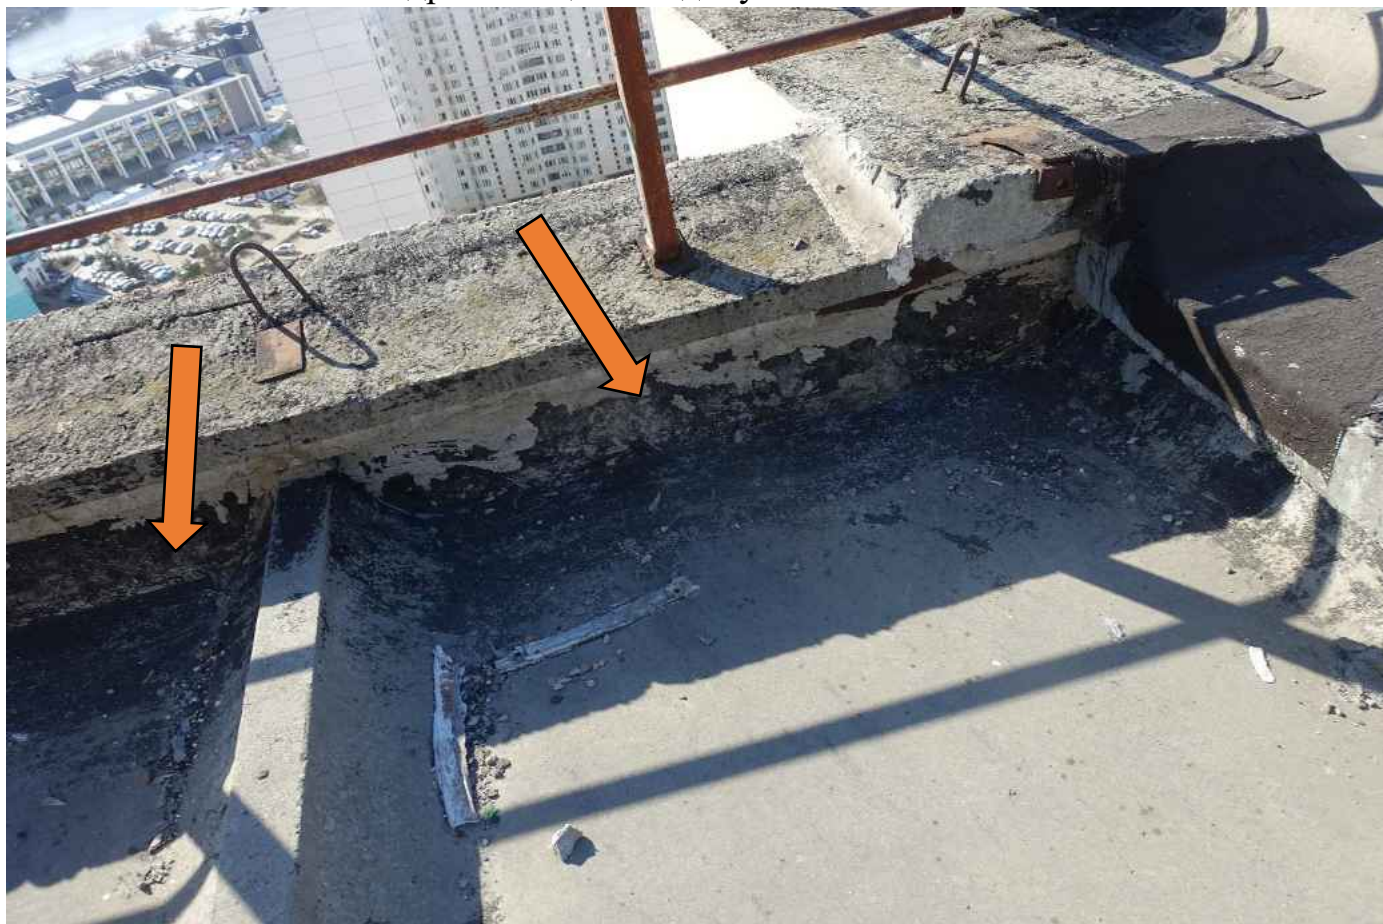
Фото 101. Недопустимое состояние гидроизола.

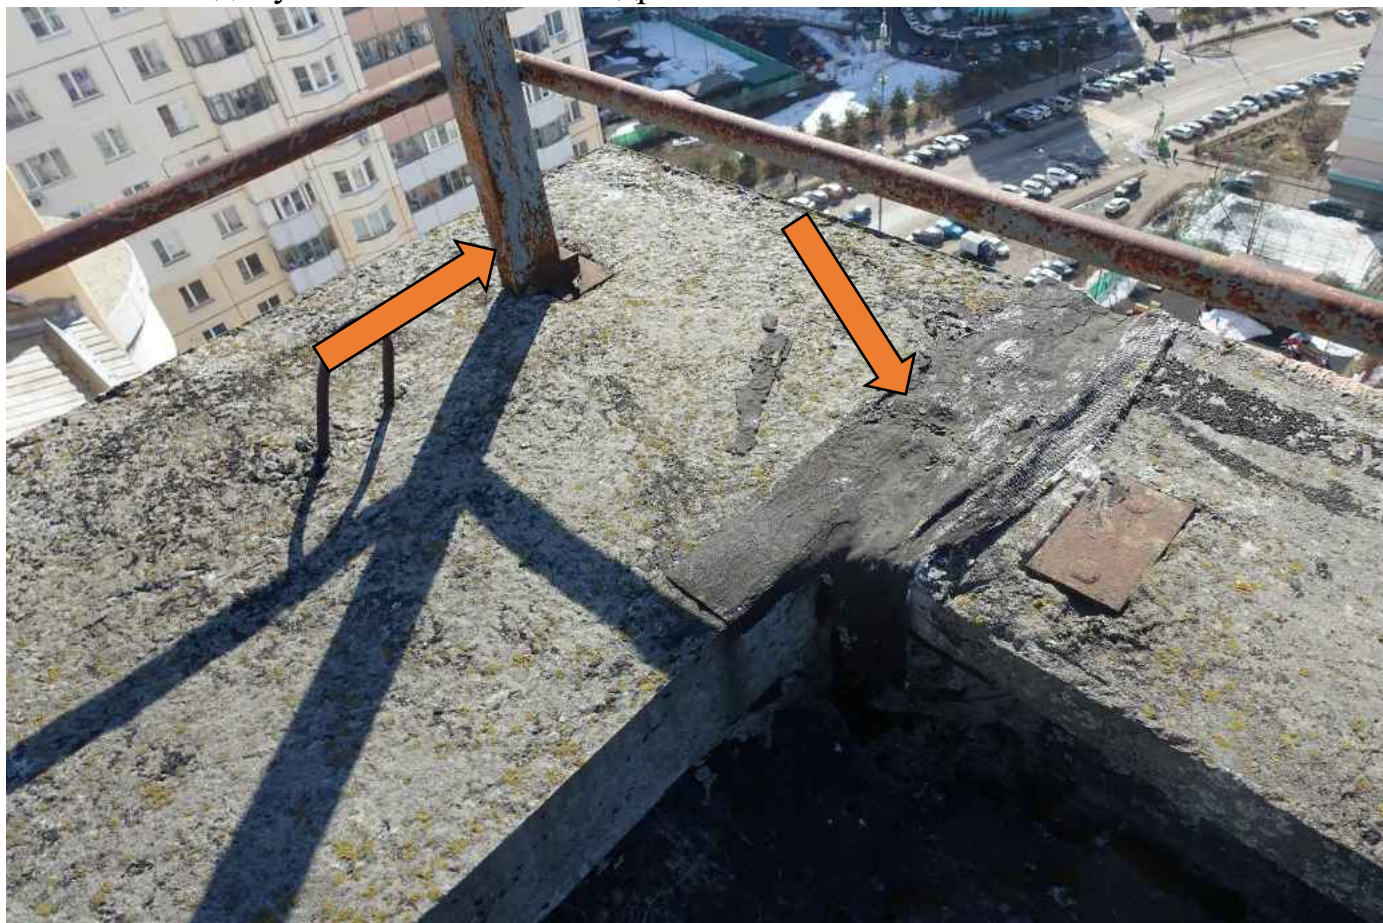
Фото 102. Не качественно проклеенная гидроизоляция.

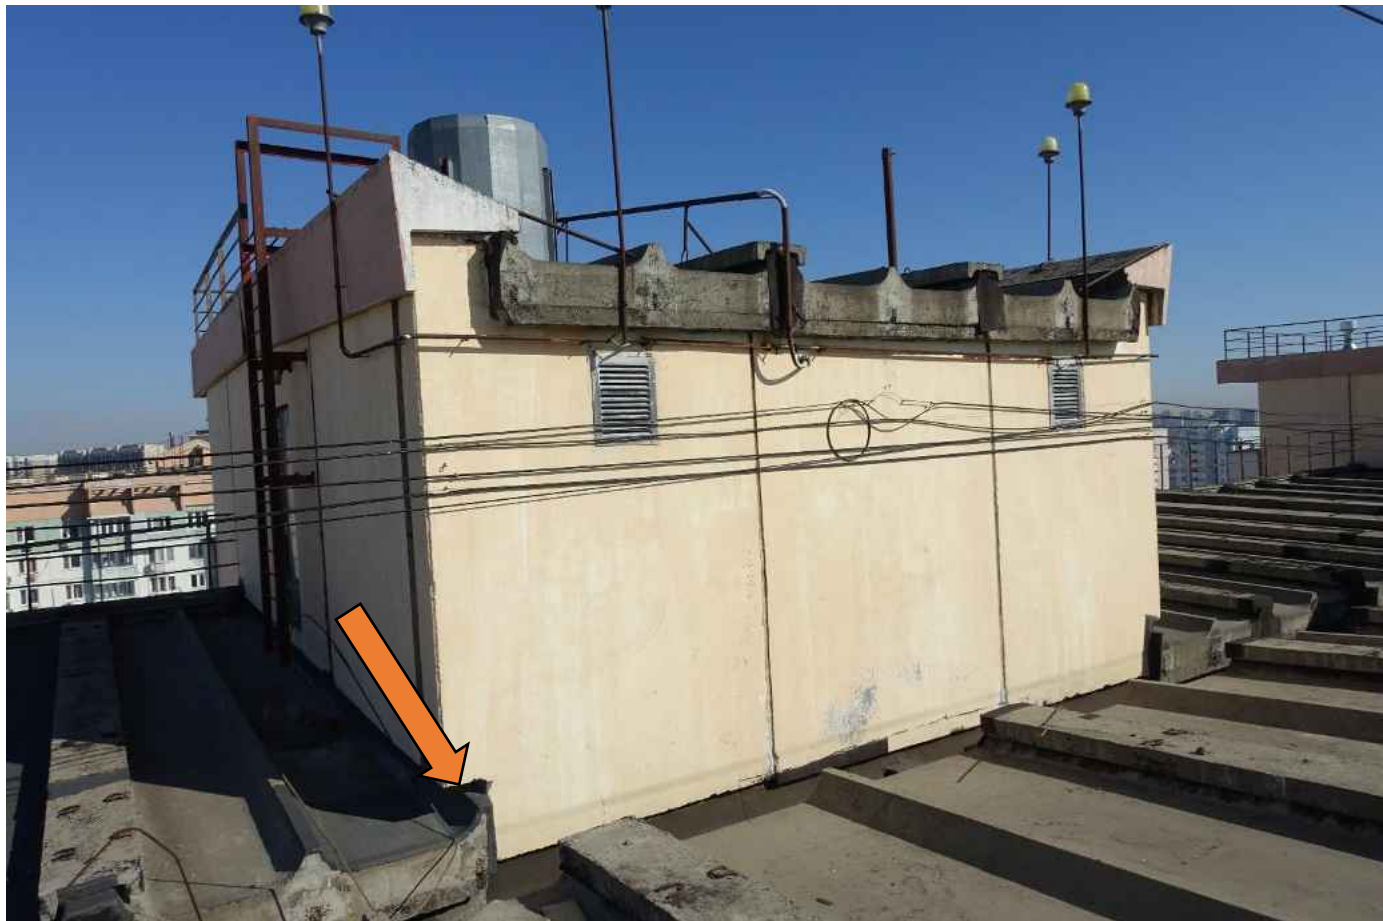
Фото 104. Не качественно проклеенная гидроизоляция.

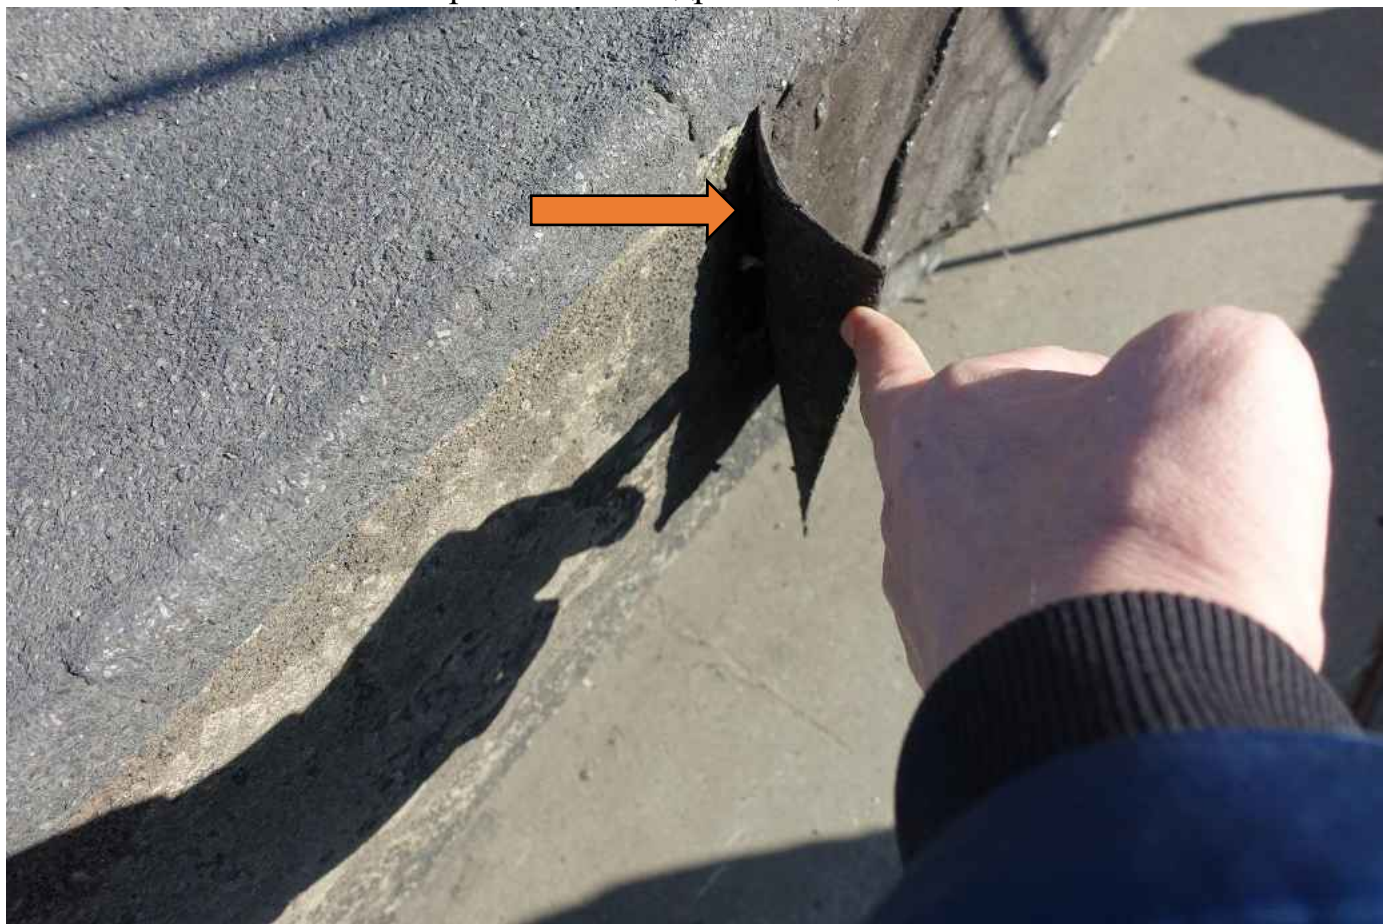
Фото 105. Мусор, остатки раствора.

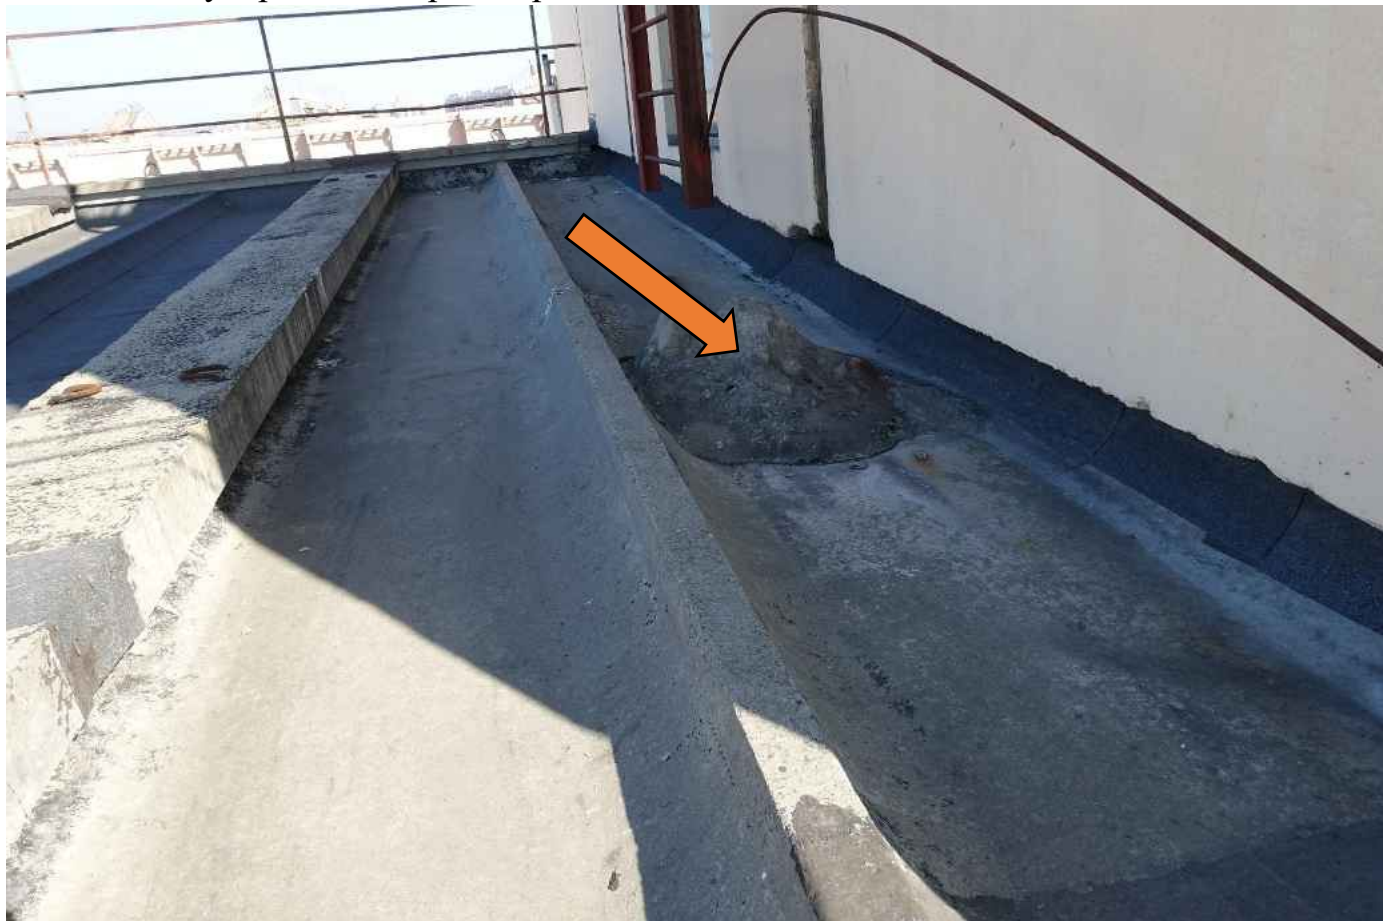
Фото 106. Не закрытое примыкание.

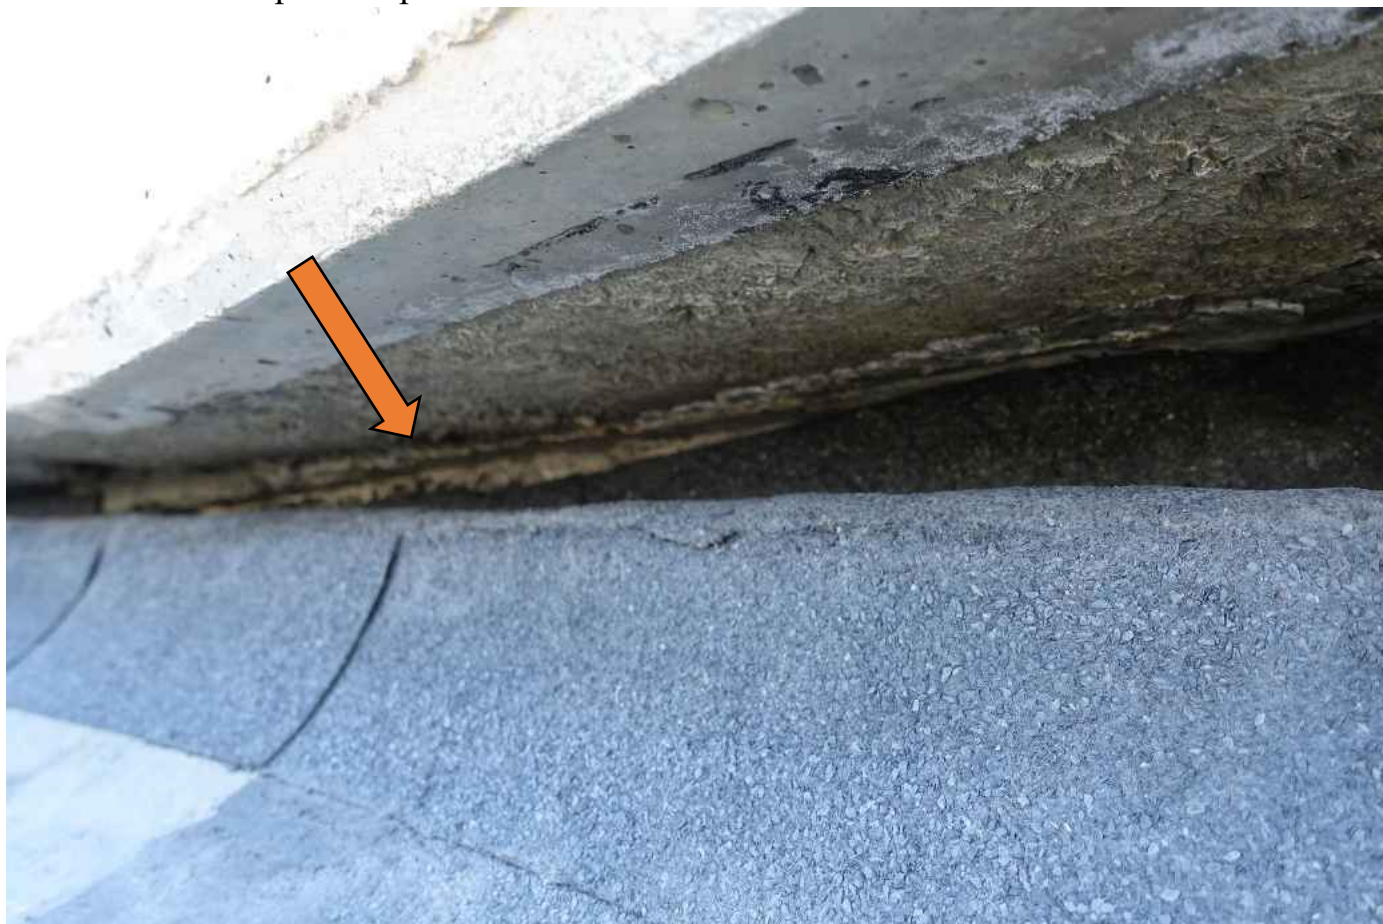
Фото 107. Не качественно проклеенная гидроизоляция.

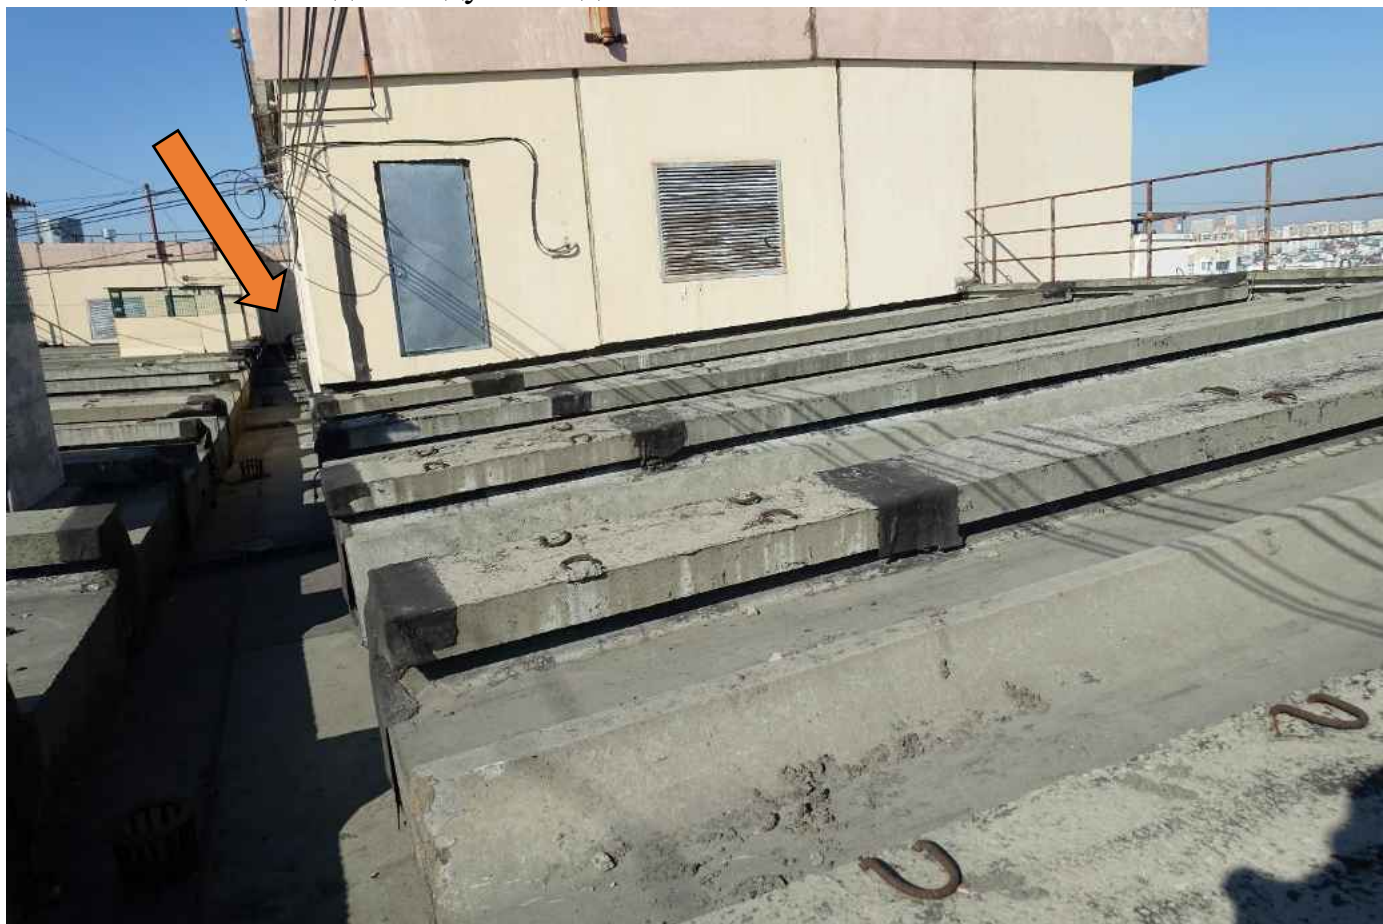
Фото 109. Не допустимое состояние гидроизола.

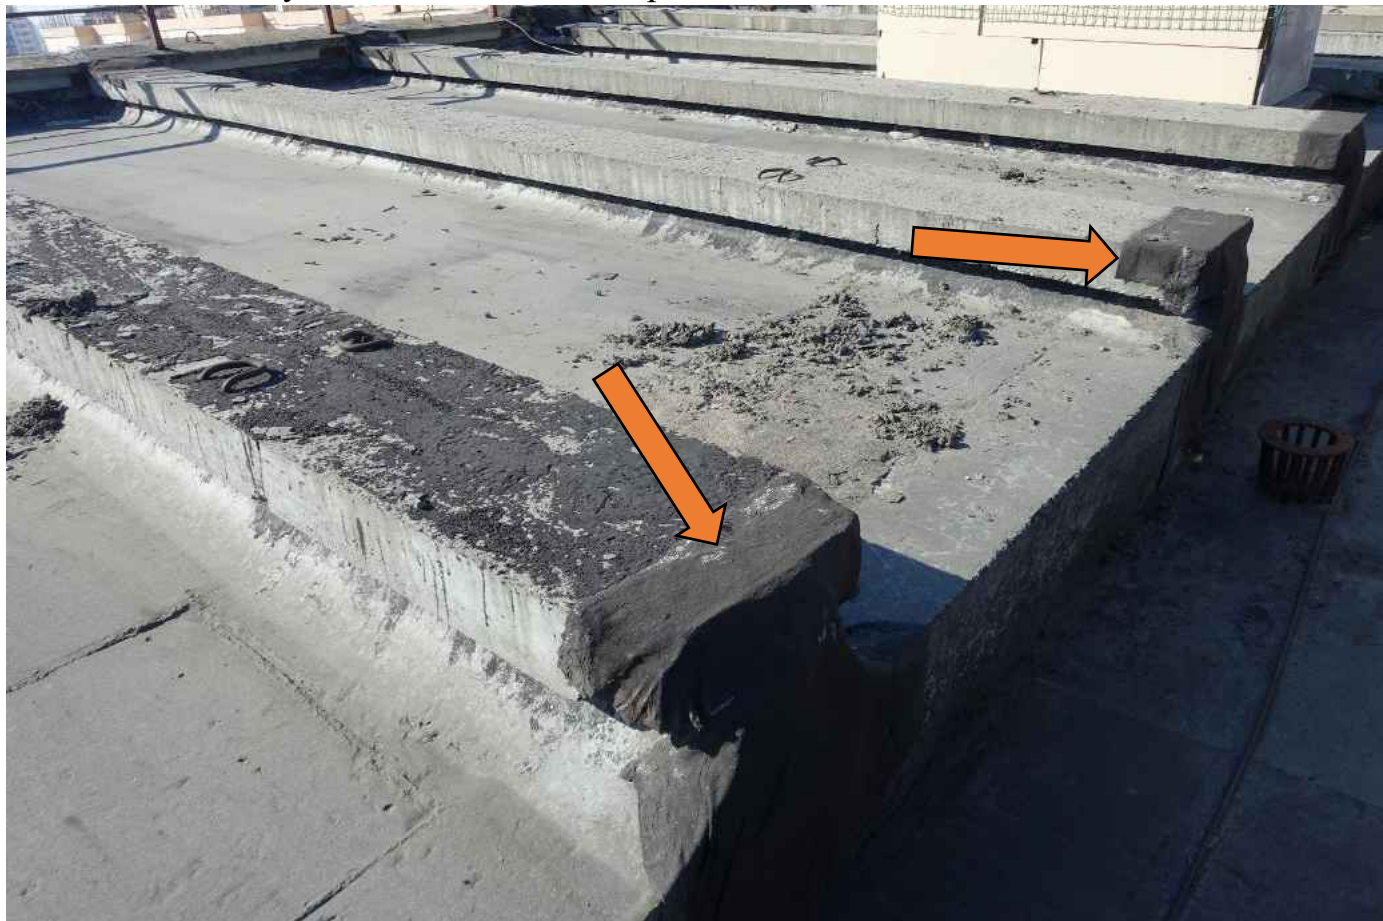
Фото 110. Не качественно проклеенная гидроизоляция.

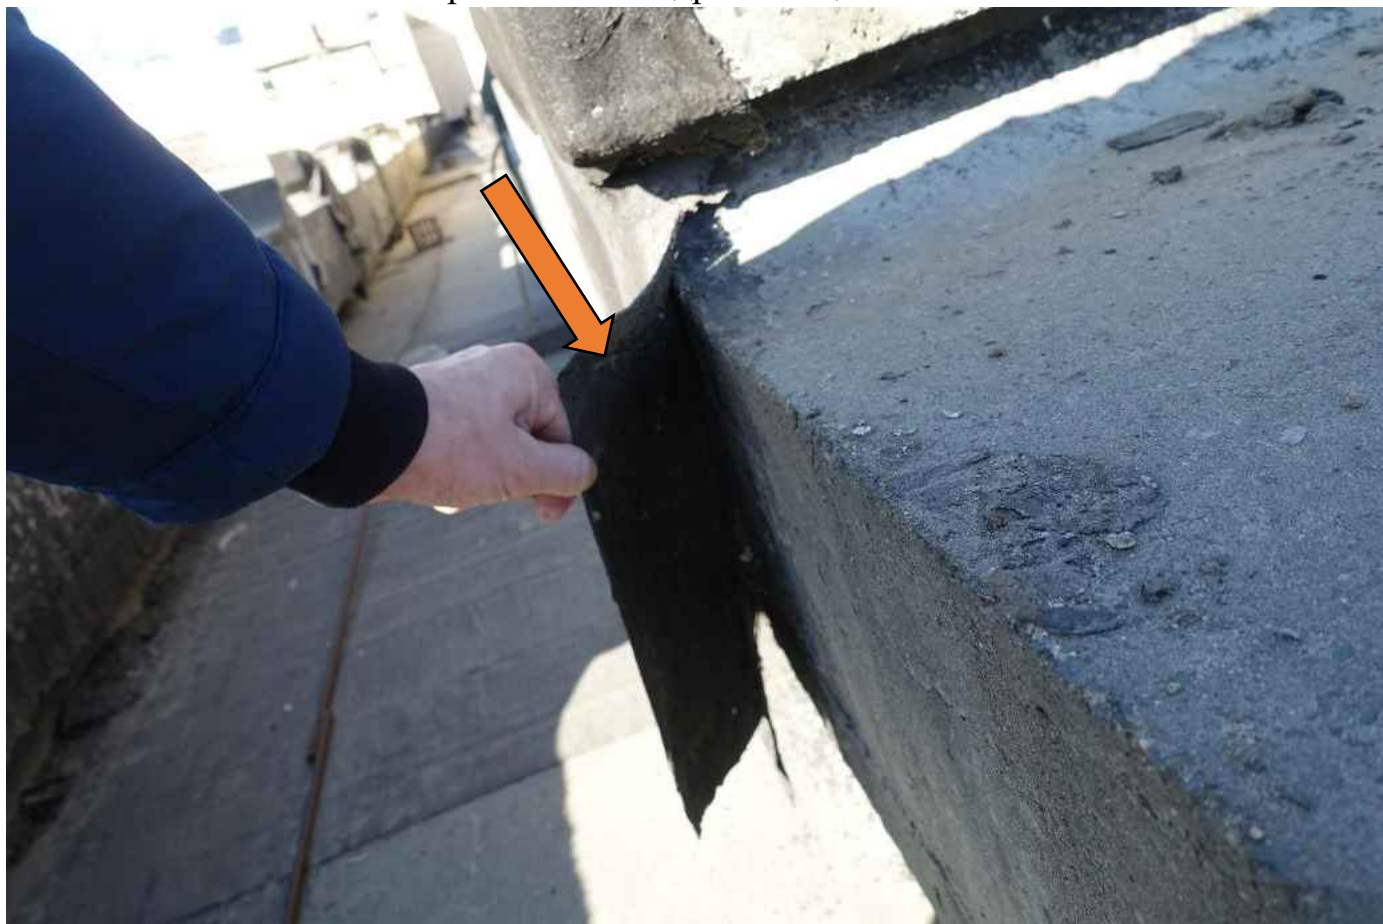
Фото 111. Не качественно проклеенная гидроизоляция.

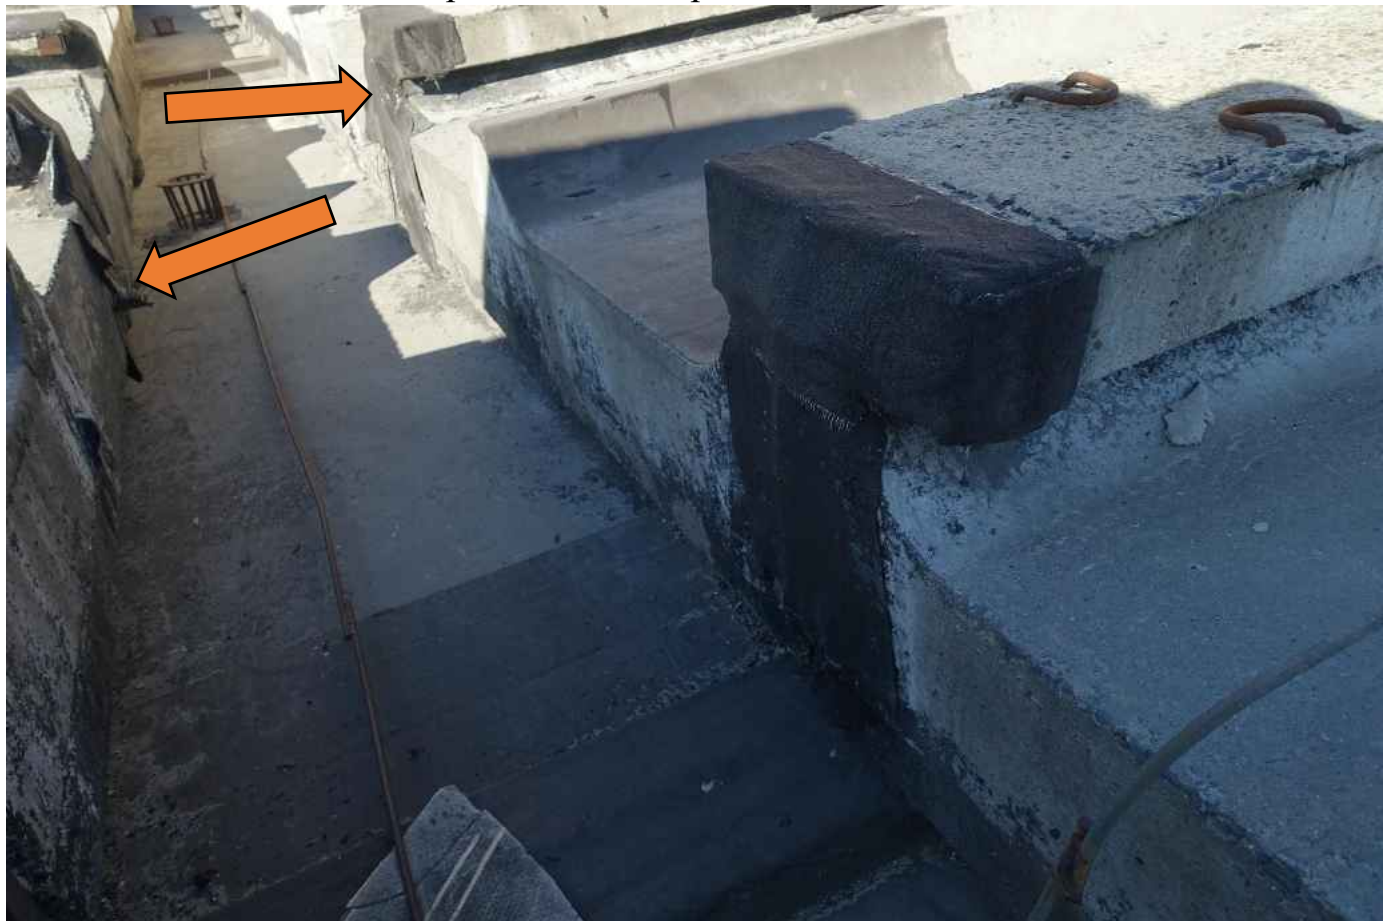
Фото 112. Не качественно проклеенная гидроизоляция.

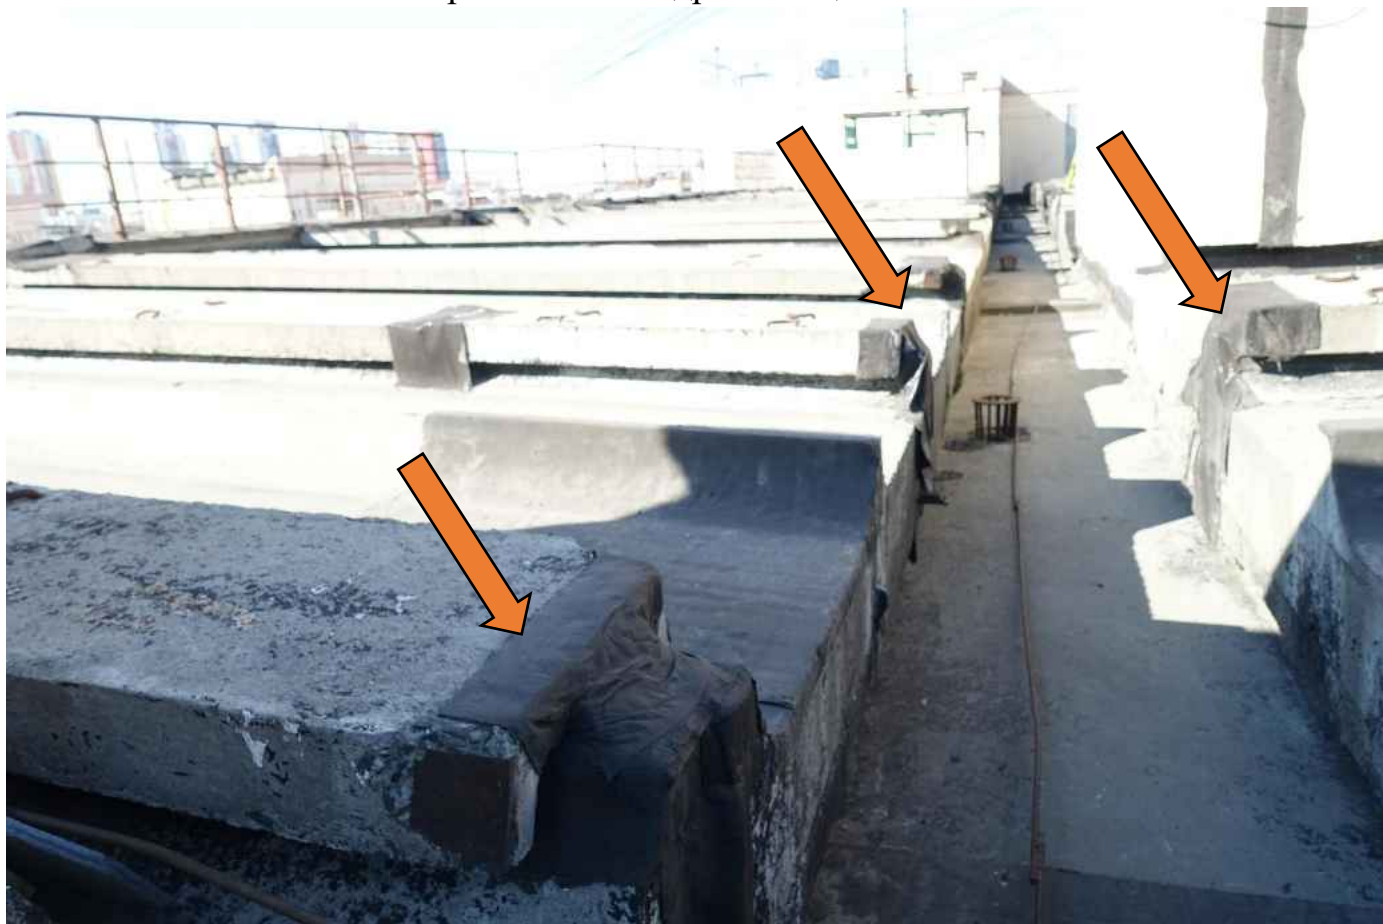
Фото 113. Не закрытое примыкание.

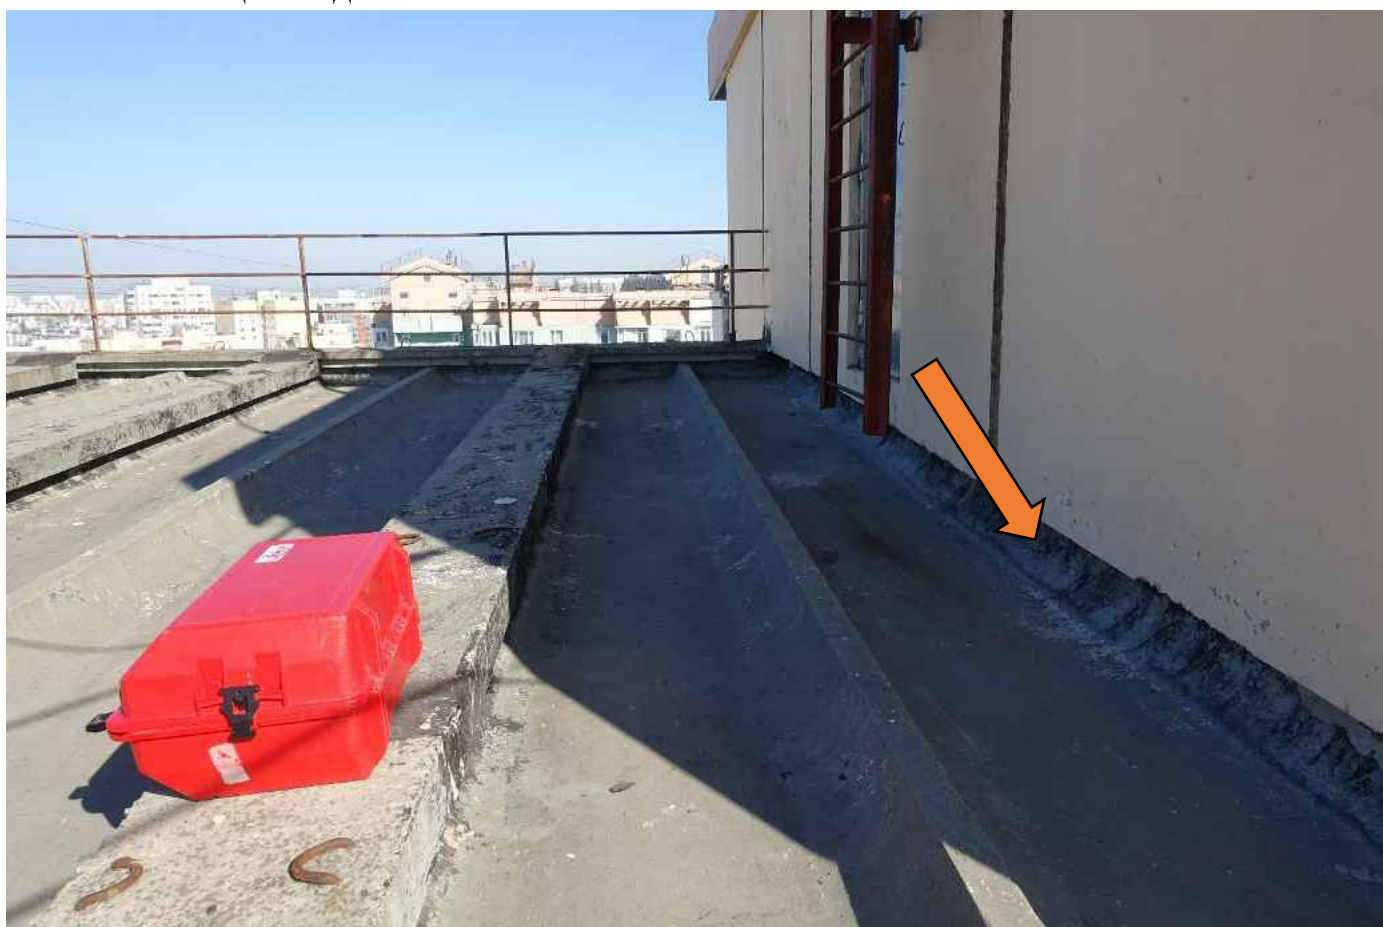
Фото 115. Не закрытое примыкание.
