**ЭКСПЕРТНОЕ ЗАКЛЮЧЕНИЕ**

Обследование кровли жилого многоквартирного дома.

Адрес: 143405, Московская область, г.о. Красногорск, г. Красногорск, б-р  
Ильинский, дом 8

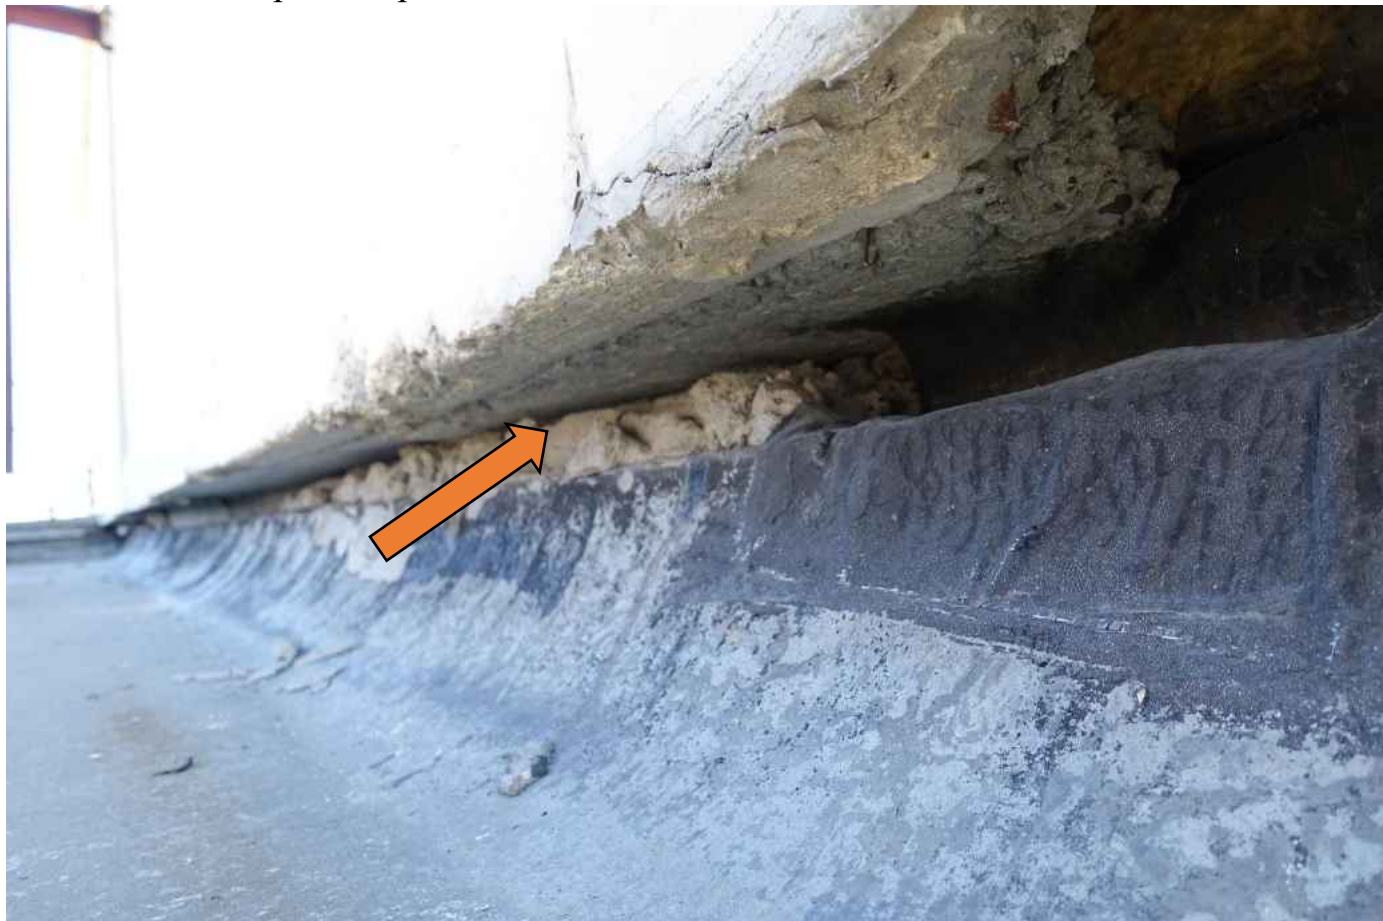
Фото 116. Примыкание закрыто частично.

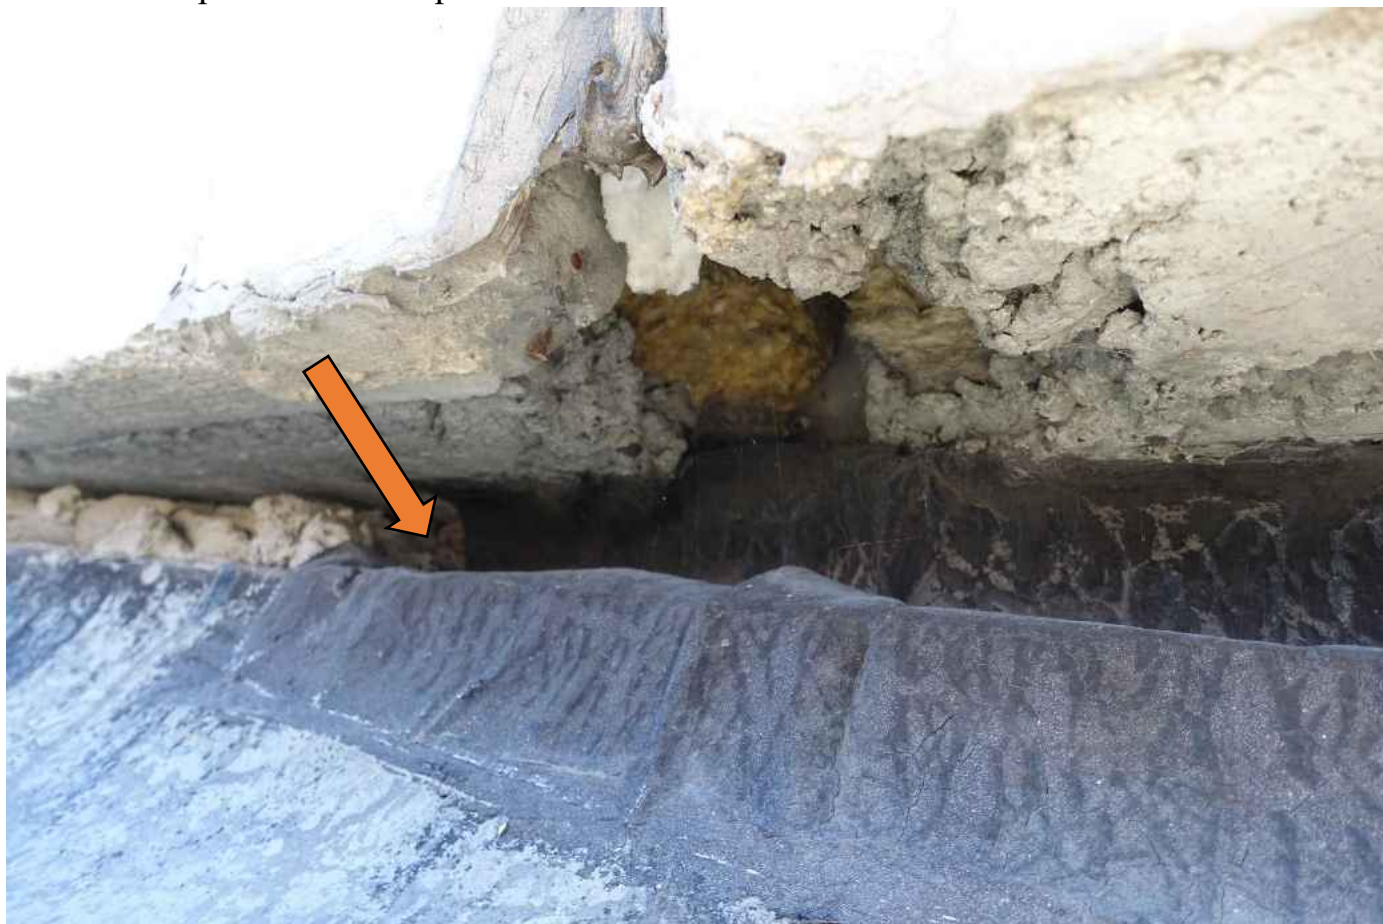
Фото 117. Не закрытое примыкание.

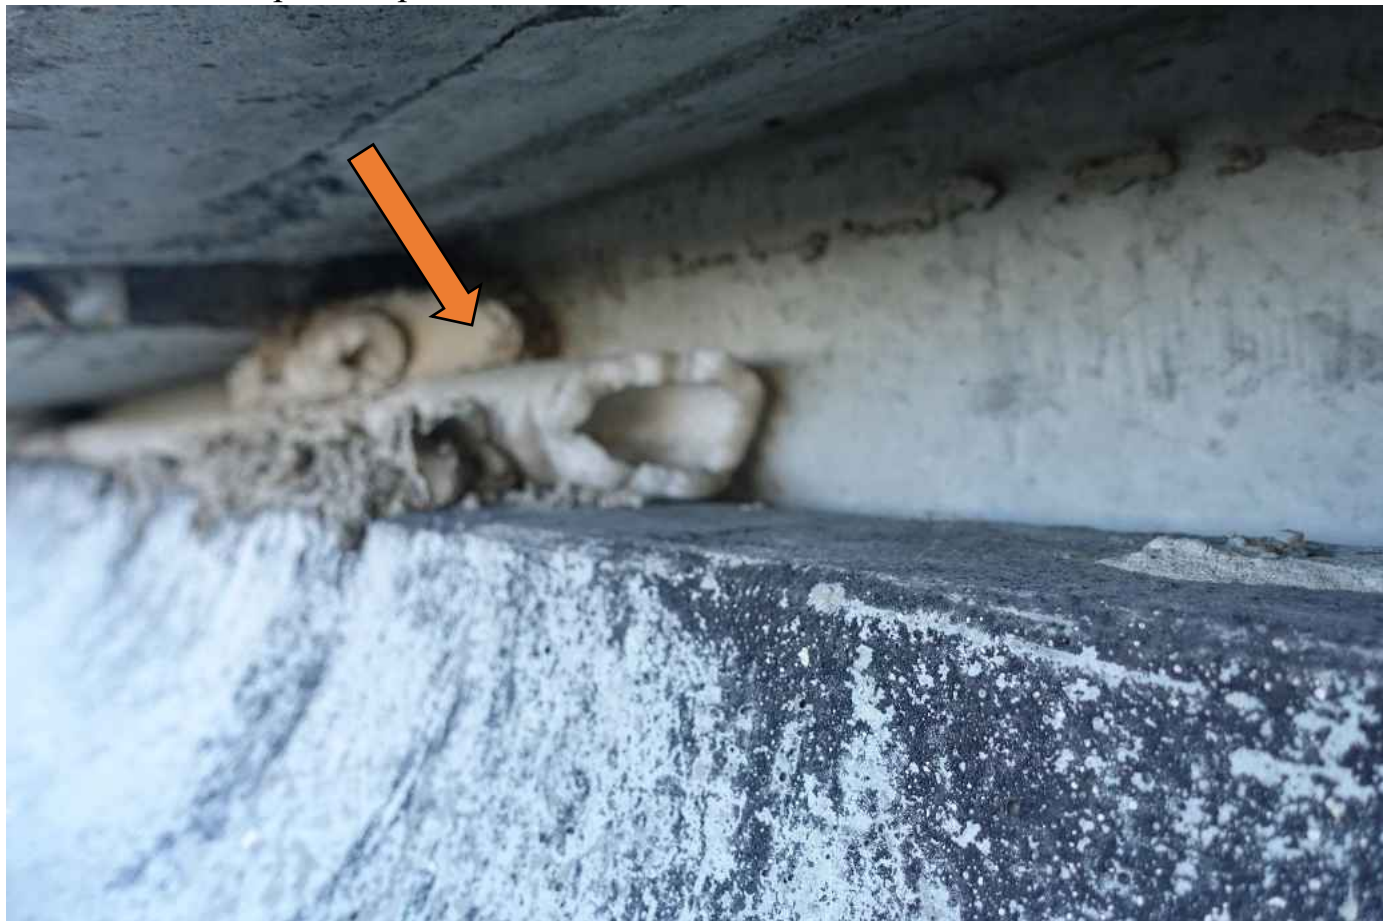
Фото 118. Не качественно проклеенная гидроизоляция.

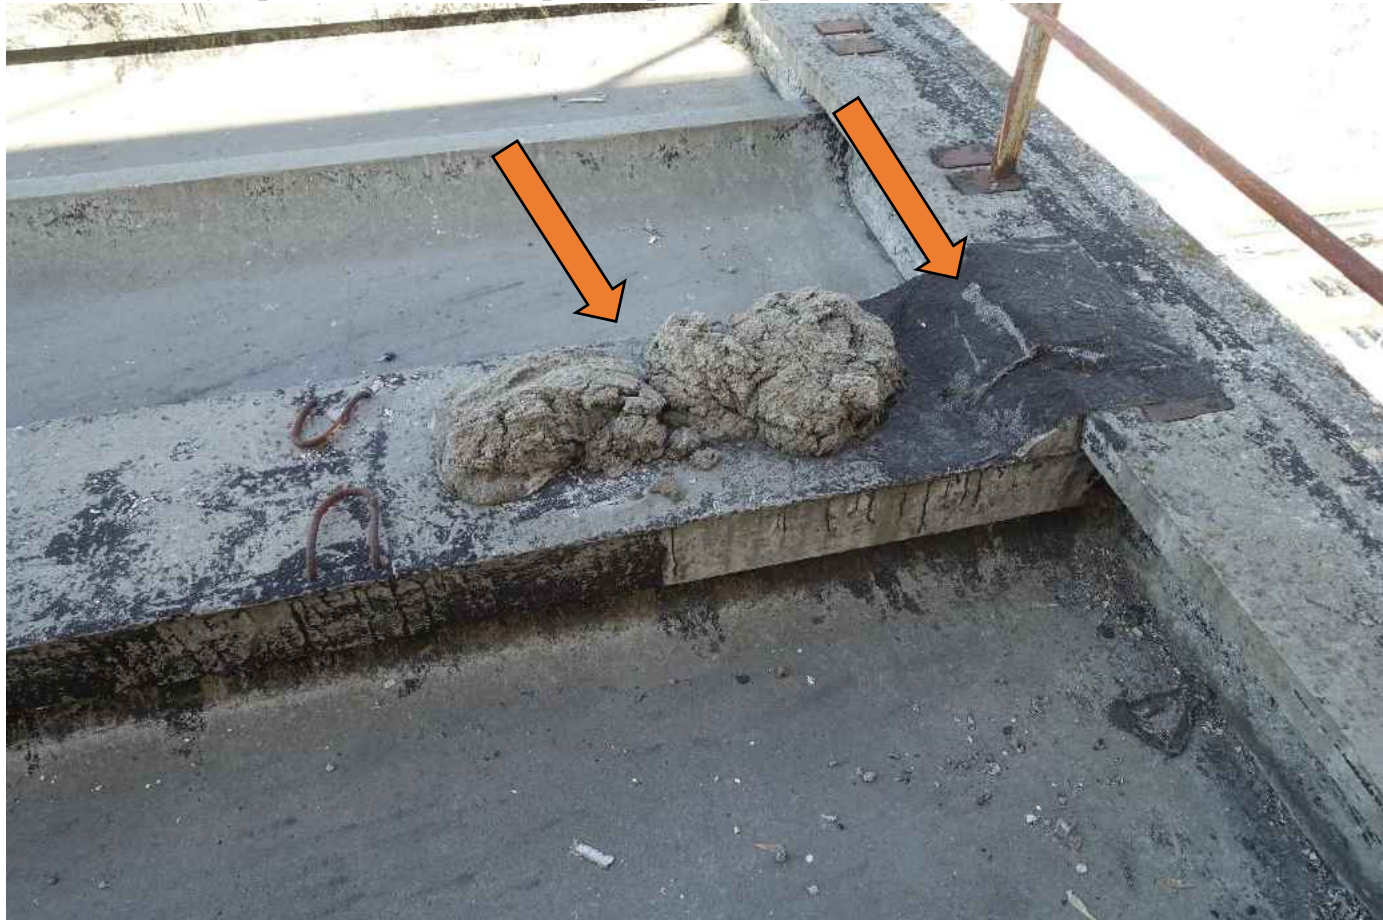
Фото 120. Мусор в виде остатков раствора. Гидроизол в недопустимом состоянии.

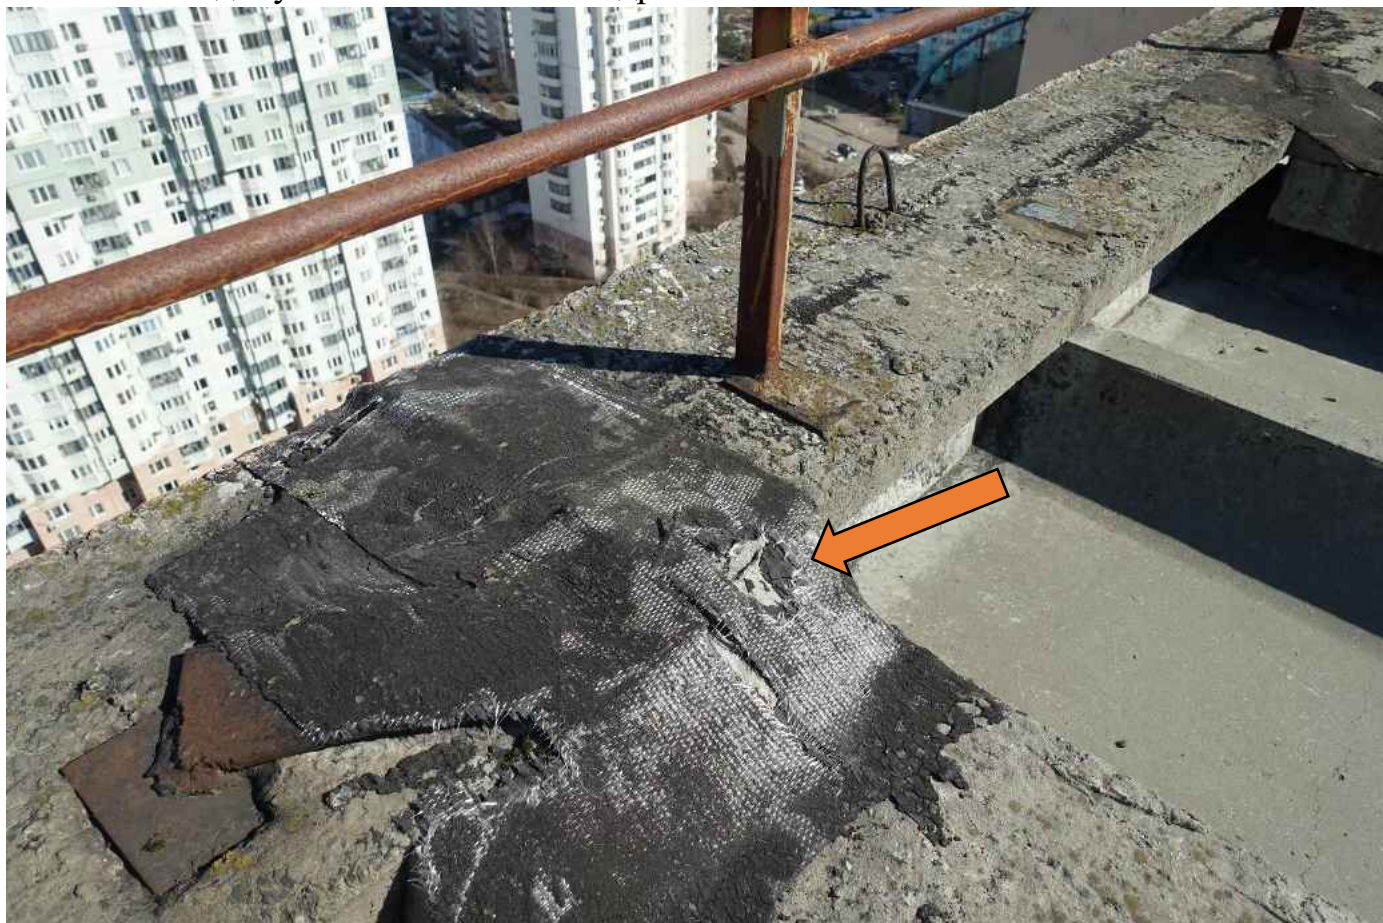
Фото 121. Недопустимое состояние гидроизола.

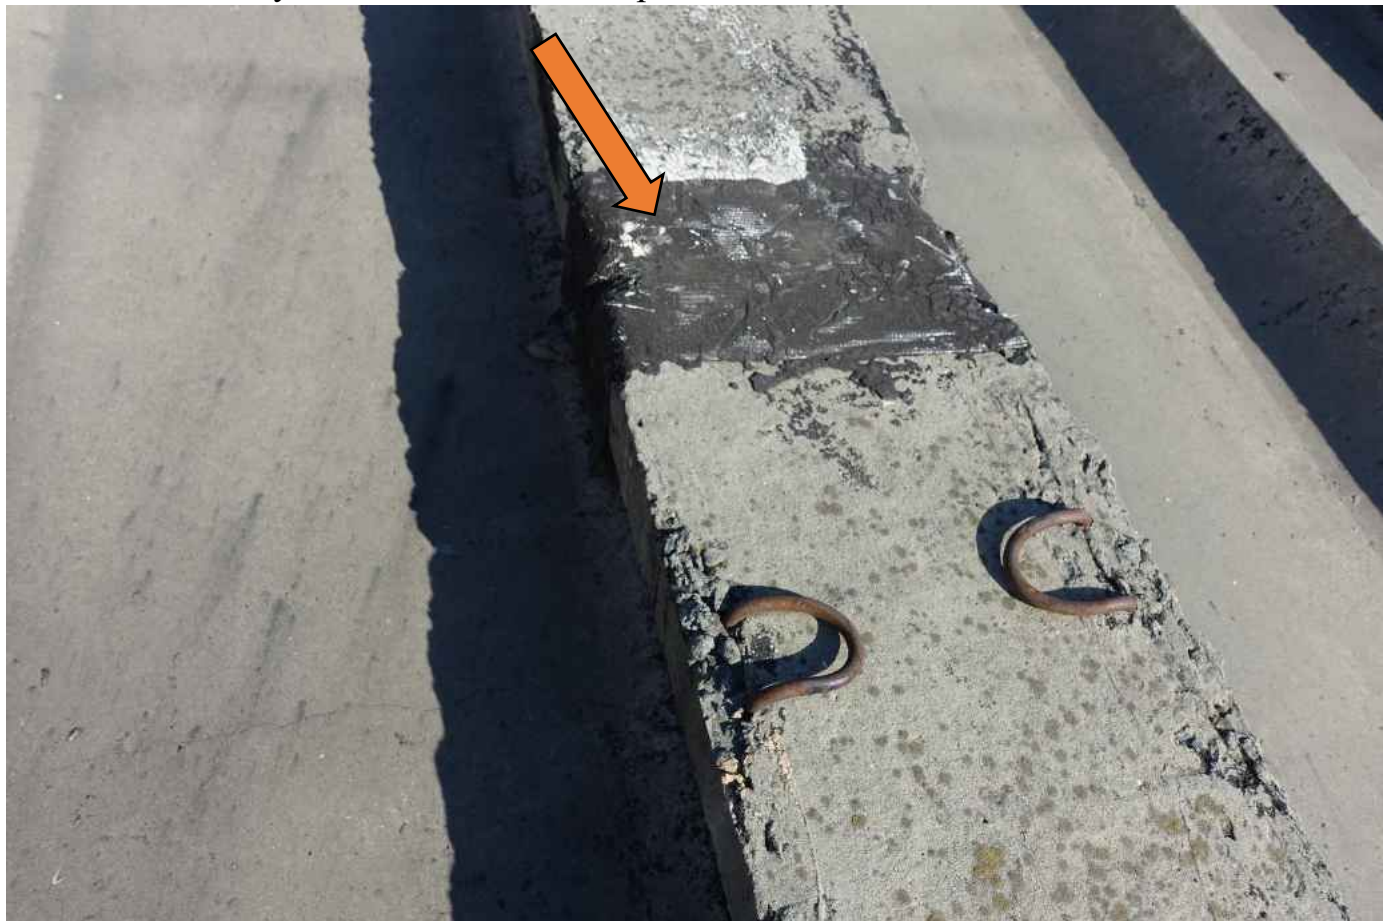
Фото 123. Недопустимое состояние гидроизола.

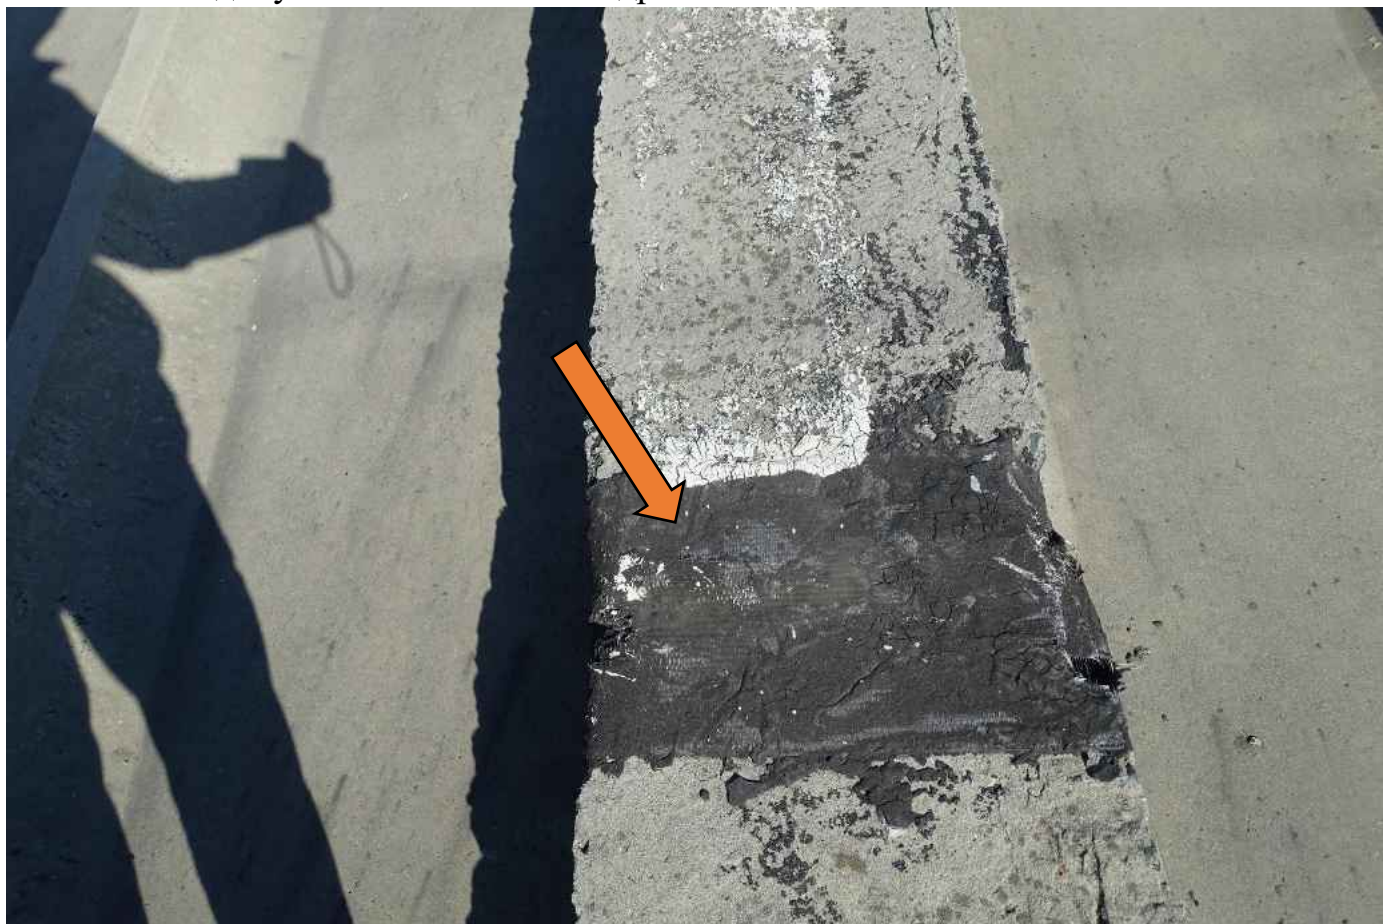
Фото 124. Недопустимое состояние гидроизола.

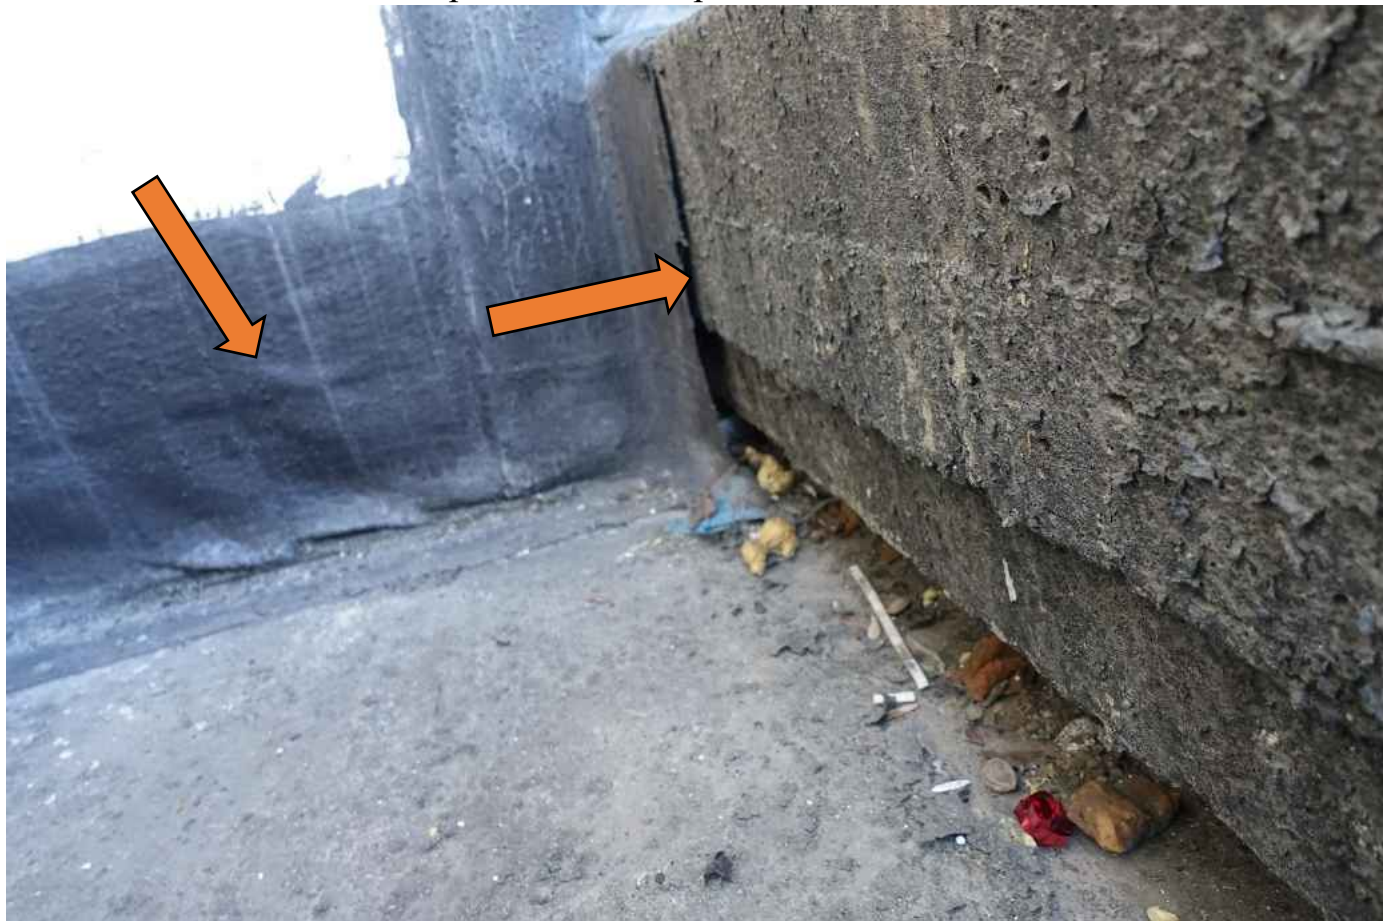
Фото 125. Не качественно проклеенная гидроизоляция.

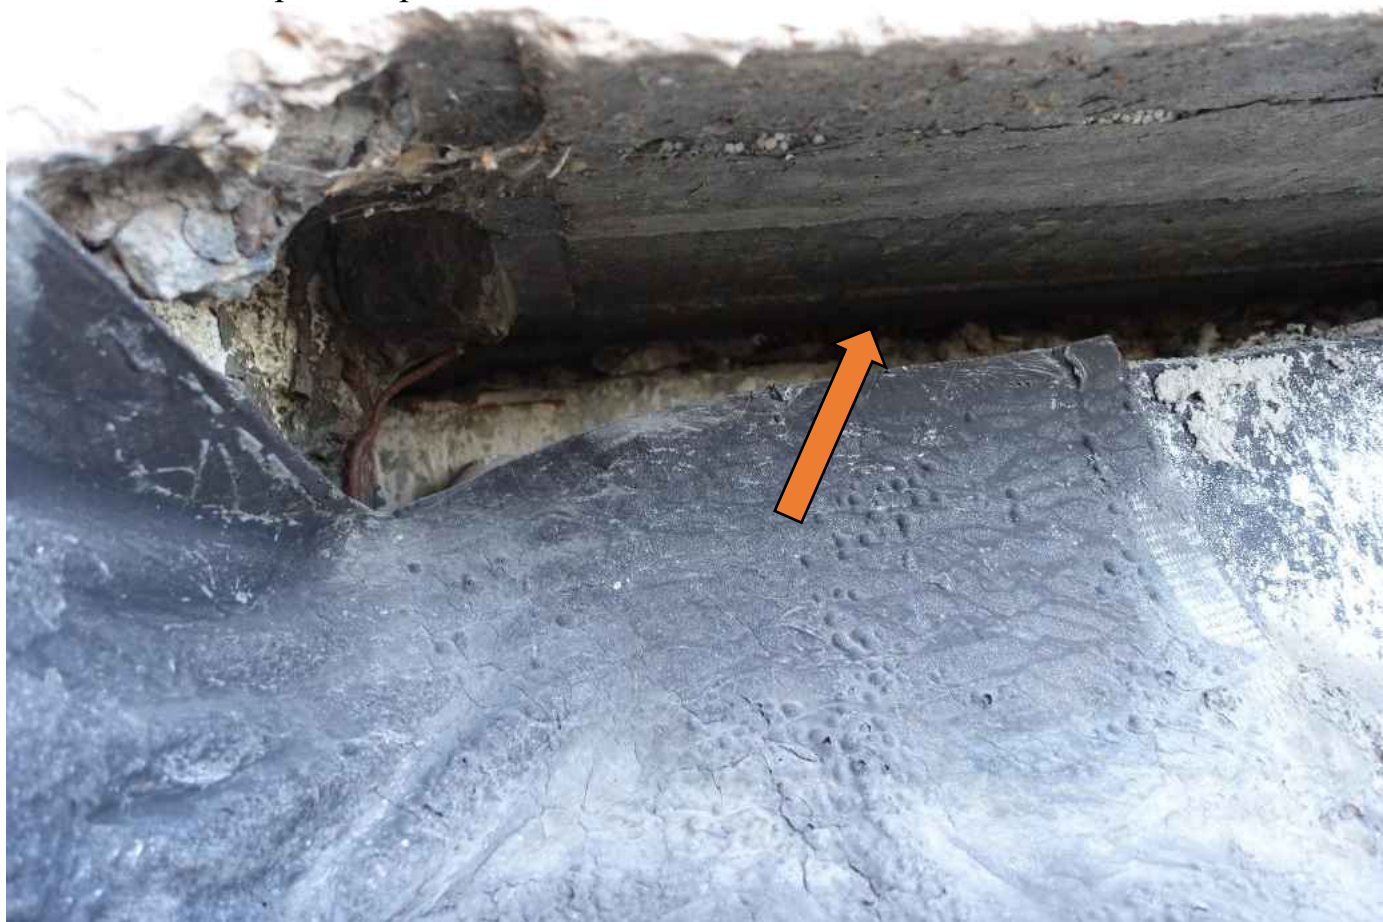
Фото 126. Не закрытое примыкание.

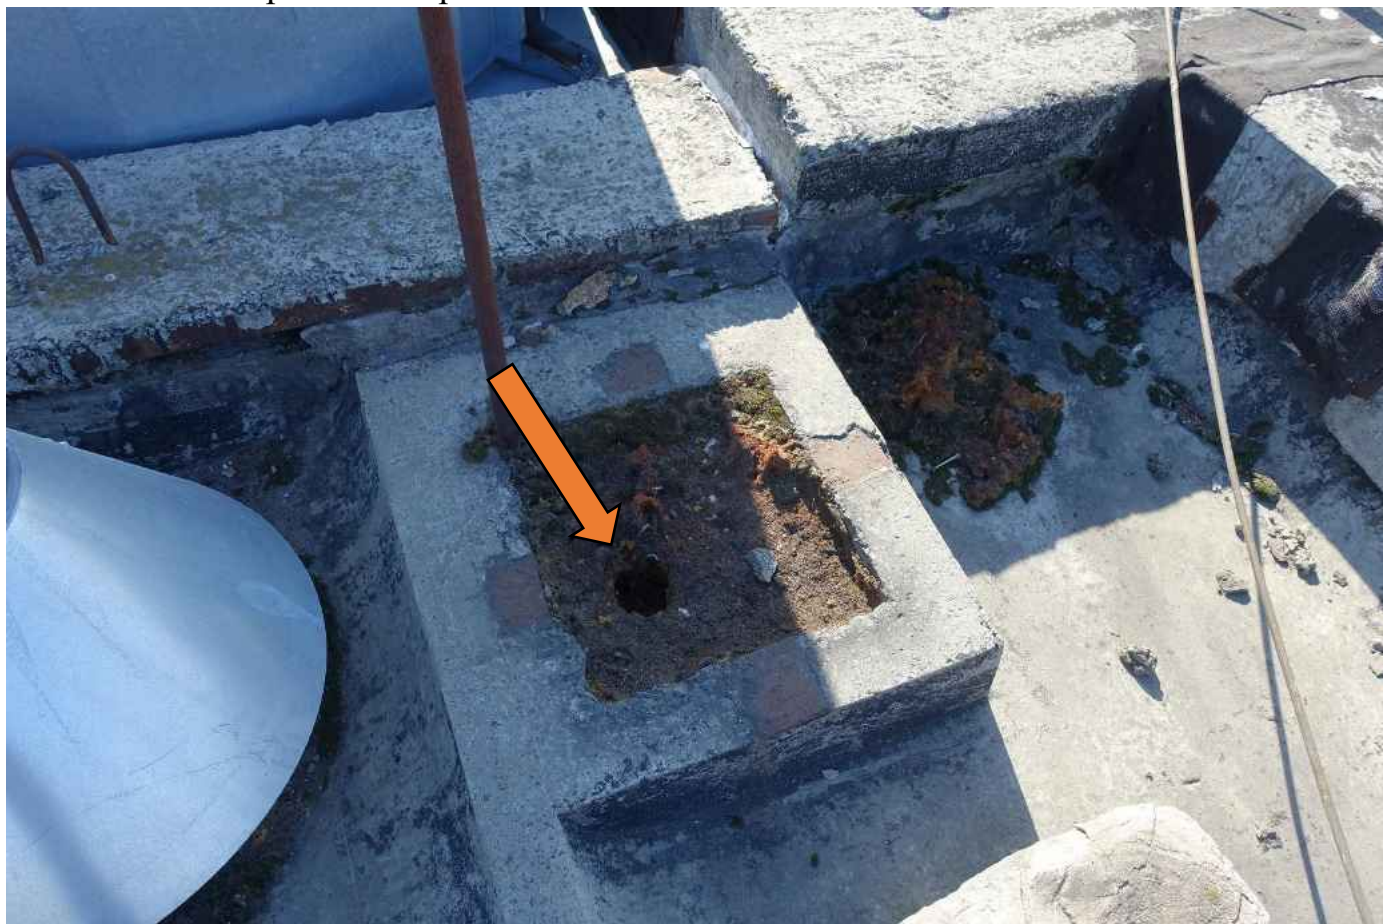
Фото 130. Незакрытое отверстие.

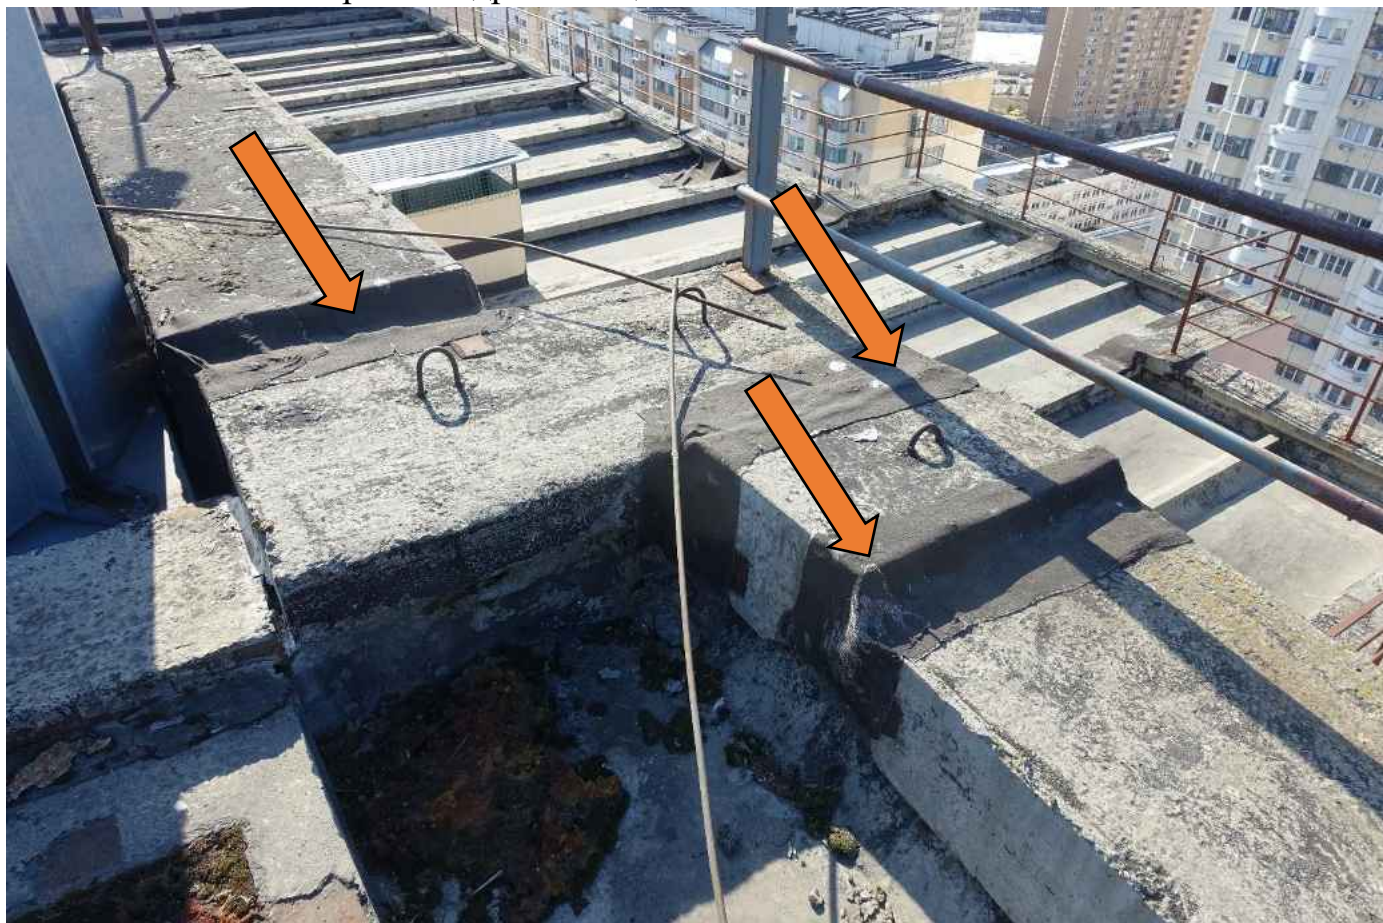
Фото 131. Стыки покрыты гидроизоляцией.
